# Ada Arnfinsens veg 36 7036 TRONDHEIM

## Tilstandsrapport Eierskifte

Boligtype: Leilighet i boligblokk

Rapportdato: 26.2.2026 (Gyldig til 26.2.2027)

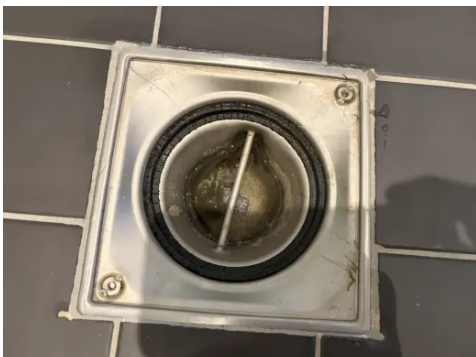
Sluket er et ståtsluk og ingen tegn på skader blir registrert.

Sluket er et ståtsluk og ingen tegn på skader blir registrert. Kontrollen er følgelig begrenset og det forventes da at membran er benyttet som fuktsikring bak og under flis og er påført på en fagmessig god måte etter leggeanvisning.

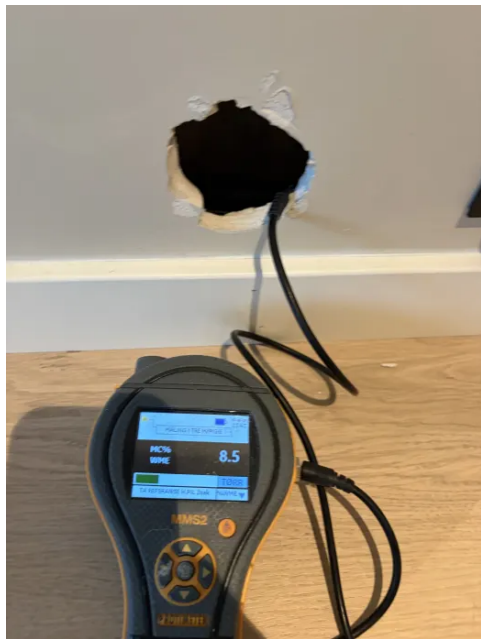
Undersøkelsen på tilstøtende vegg til bad viser ingen tegn til skader eller fukt i konstruksjonen.

| <p>Det er ikke mulig å foreta hulltaking i tilstøtende rom direkte mot dusjonen grunnet etablert sjakt. Tilgjengelig vegg ved dør ble derfor valgt for hulltaking, i tråd med forskriftens krav om kontroll av fukt i tilstøtende konstruksjoner og bunnsvill. Denne plasseringen kan likevel kunne gi indikasjon på eventuell fuktskade i i bunnsvill. Undersøkelsen viser ingen tegn til skader eller fukt i konstruksjonen.</p> | |
