# Tilstandsrapport

Fossbrennvegen 10 , 7805 NAMSOS

Befaringsdato: 13.01.2026

Oppdragsnr.: 19224-1356

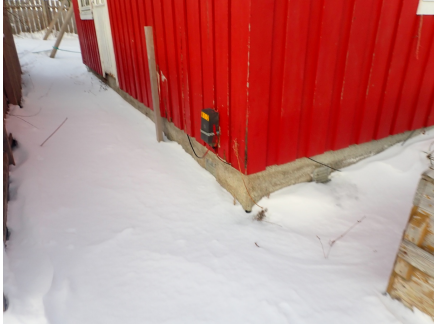
- Det er påvist betydelige råteskader i bordkledningen.

Det er omfattende råteskader i fasade mot sør.

Råteskader i kledning / fasade

- Råteskadet trekledning må skiftes ut.
- Råteskader i bordkledningen vil fortsette å utvikle seg både i tilleggende bordkledning og til bakenforliggende veggkonstruksjon, dersom en ikke foretar tiltak.

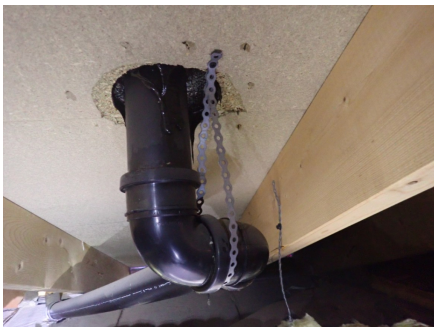
Ingen symptomer på lekkasjer rundt gjennomføringer i taket.

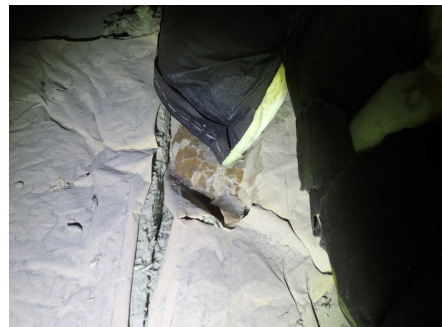
Det er enkelte fuktmerker forårsaket av kondens fra ventilasjonsrør oppe på loftet.

Kondens ifb. med ventilasjonsrør.

Årsak til kondens må utbedres for å unngå at skader oppstår i takkonstruksjon og tilleggende bygningsdeler.

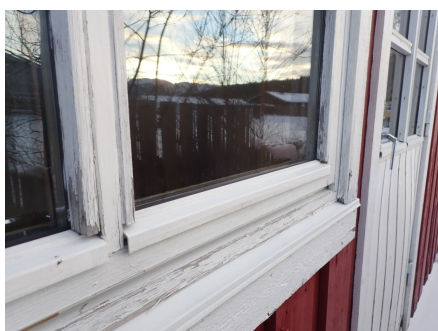
- Det er påvist at enkelte vinduer er vanskelig å åpne/lukke.
- Det er påvist avvik rundt innsettsdetaljer.
- Det er påvist vinduer med fukt/råteskader.
- Karmene i vinduer er slitte og det er sprekker i trevirket.

Vindu i dårlig tilstand.

Omramming og dekkbord med råteskader må skiftes.

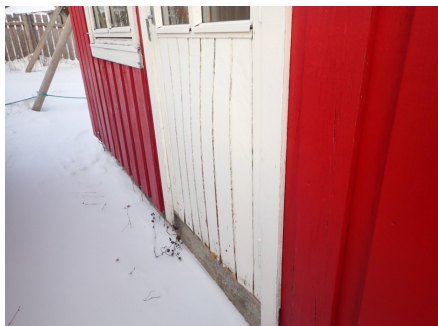
- Det er påvist dør(er) med fukt/råteskader.
- Det er påvist utetthet/åpning mellom dørblad og dørkarm. Dvs. at kald trekk kan oppstå.
- Karmene i dører er værslitte utvendig og det er sprekker i trevirket.

Råteskader i dør.

- Det må påregnes noe vedlikehold og at enkelte dører må skiftes ut.

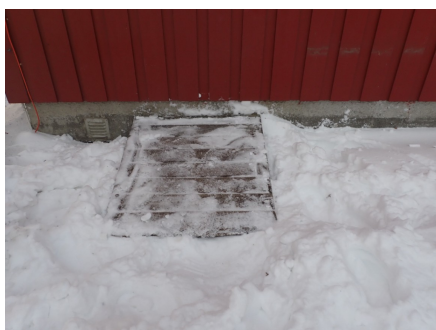
- Det er ikke adkomst til krypkjelleren og den er ikke undersøkt innvendig. Krypkjeller regnes for å være en risikokonstruksjon som er utsatt for fukt- og råteskader i bunnsvill, trebjelkelaget og andre tilstøtende konstruksjoner, på grunn av fuktighet fra grunnen og kondensering ved temperaturforskjeller. Selv om det ikke er avdekket tegn på skader, betyr ikke dette nødvendigvis at det ikke foreligger skader i eller i forbindelse med krypkjelleren.
- Krypkjeller har en uavklart situasjon, konstruksjon med skadepotensiale

Med utgangspunkt i avvik registrert i krypkjeller under Bygg 2 er det en overhengende fare for skader i krypkjeller. Ytterligere undersøkelser for å stadfeste tilstand og omfang av skader må utføres.

Luke til krypkjeller lot seg ikke fjerne på en forsvarlig måte.

- Det må gjennomføres ytterligere undersøkelser.

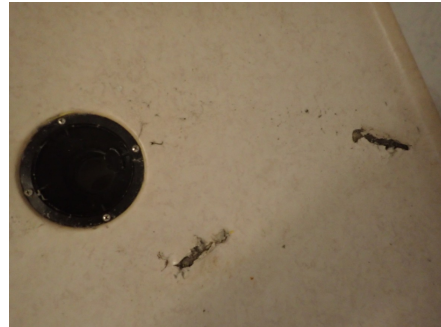
Skader i gulvbelegg.

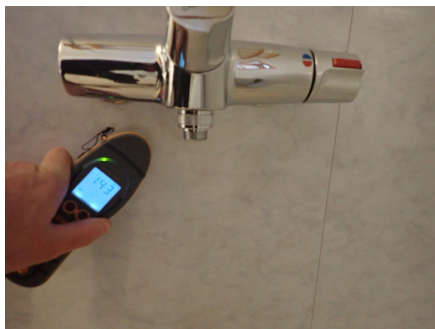
Hulltaking er foretatt uten å påvise unormale forhold. Hulltaking er foretatt i tilliggende rom mot dusjsonen. Fuktkvotemåling (vekt%) i konstruksjonen ble målt til 0.

Ingen symptomer på skadelig fukt i kontrollert sted.

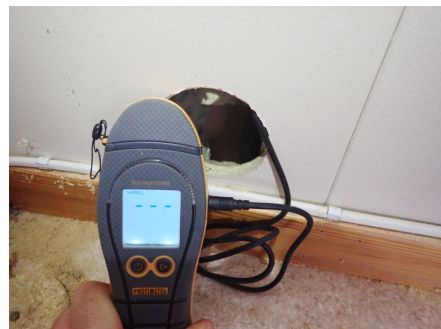
Ingen symptomer på skadelig fukt i kontrollert sted.

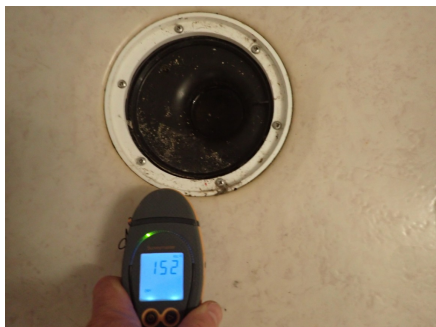
Hulltaking er foretatt uten å påvise unormale forhold. Hulltaking er foretatt i tilliggende rom mot dusjsonen. Fuktkvotemåling (vekt%) i konstruksjonen ble målt til 8.

Ingen symptomer på skadelig fukt i kontrollert sted.

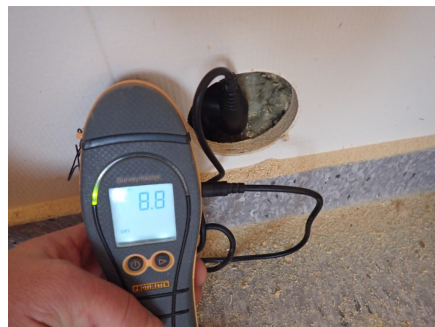
Ingen symptomer på skadelig fukt i kontrollert sted.

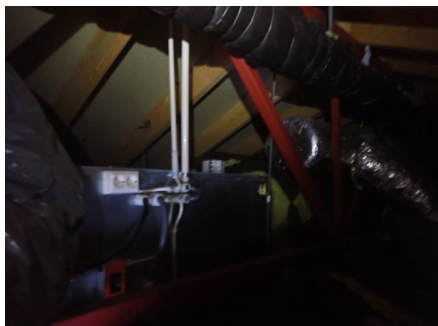
Ventilasjonsanlegg montert på kaldtloft.

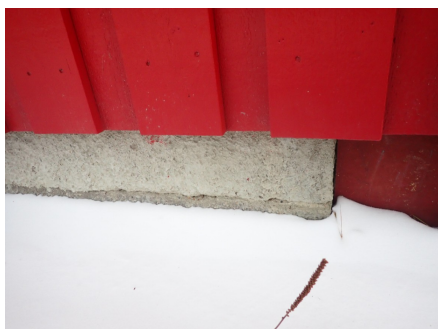
- Grunnmuren har sprekkdannelser.

Sprekkdannelse i grunnmur.

- Lokal utbedring må utføres.

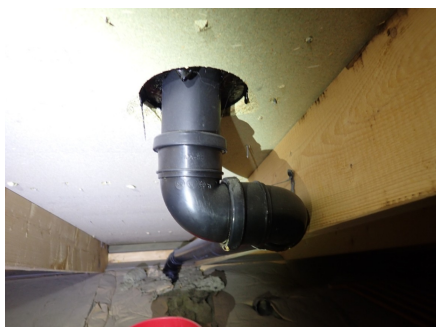
Ingen symptomer på lekkasjer ved gjennomføringer i taket.

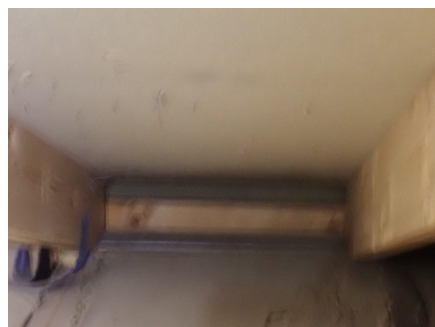
Det er etablert tilstrekkelig lufting av konstruksjonen ved raft

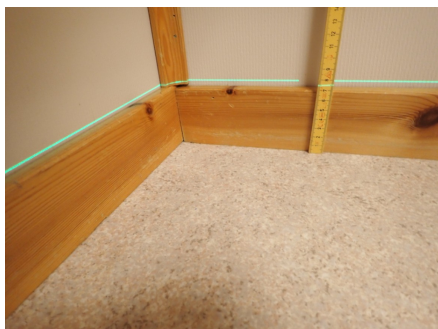
- Det er påvist fuktskader i etasjeskiller
- Det er registrert symptom på sopp/råte.
- Målt høydeforskjell på mellom 10 - 20 mm innenfor en lengde på 2 meter. Tilstandsgrad 2 gis med bakgrunn i standardens krav til godkjente måleavvik.
- Målt høydeforskjell på over 30 mm gjennom hele rommet. Tilstandsgrad 3 gis med bakgrunn i standardens krav til godkjente måleavvik.

Skjevheter i etasjeskille over 30 mm gjennom rommet.

- Det må gjennomføres ytterligere undersøkelser.
- Konstruksjonene må sikres mot råte, sopp og skadedyr.

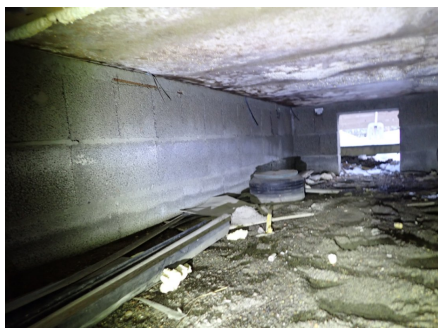
- Det er påvist skader på konstruksjoner i krypkjeller som er forårsaket av råte eller sopp.
- Det er avvik:

Det er registrert omfattende fuktskader i krypkjeller.

Fuktskader i krypkjeller

- Påviste skader må utbedres.
- Gjennomføre ytterligere undersøkelser og foreta utbedring av skade.
- Konstruksjonene må sikres mot råte, sopp og skadedyr.

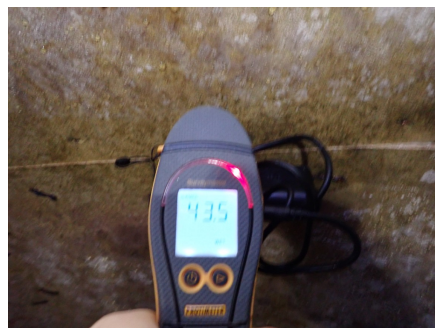
Det måles skadelig fukt i tiliggende konstruksjoner / etasjeskille.

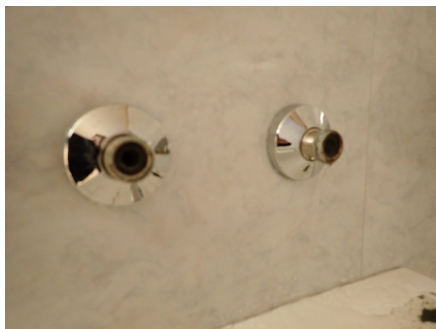
Stengt vanntilførsel, men det registreres likevel en liten lekkasje for uttak på tapperamatur i rom 3.

Drypplekkasje fra koblingsboks må stanses, anses som strakstiltak for å unngå fukt / vannskader på tilstøtende konstruksjoner.

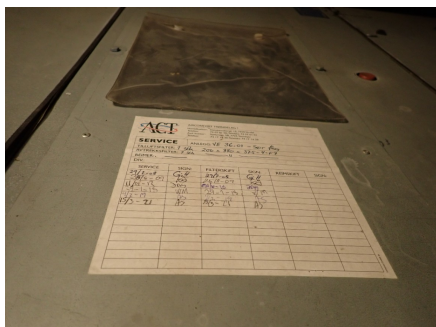
Ventilasjonsaggregat plassert på kaldtloft.

- Balansert ventilasjonsanlegg må skiftes/utbedres av fagfolk.

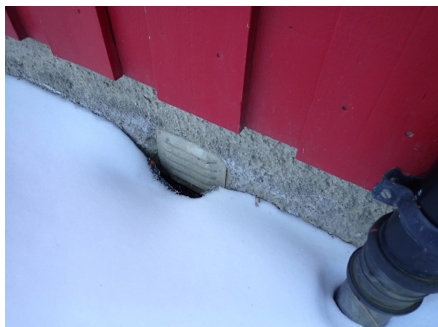
Dreneringen er fra 1994. Bygningen har grunnmur i lettklinkerblokker. Terrenget rundt boligen er tilnærmet flatt. Det anmerkes at ventiler i grunnmur ligger utsatt til for tilsig av overflatevann.

Ventiler i grunnmur utsatt til for tilsig av overflatevann.
