Fossbrennvegen 10, 7805 NAMSOS

**Fossbrenna - 2 stk. boligbygg  
(1994) på ett plan på romslig eiet  
tomt. Tidligere barnehage.  
Renovering må påregnes.**

# Tilstandsrapport

## BYGG 1

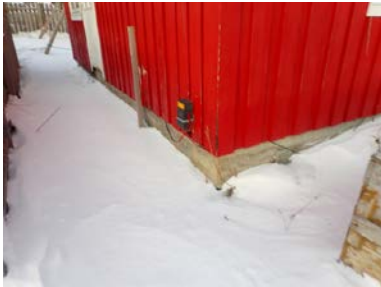
- Det er påvist betydelige råteskader i bordkledningen.

Det er omfattende råteskader i fasade mot sør.

Råteskader i kledning / fasade

- Råteskadet trekledning må skiftes ut.
- Råteskader i bordkledningen vil fortsette å utvikle seg både i tilleggende bordkledning og til bakenforliggende veggkonstruksjon, dersom en ikke foretar tiltak.

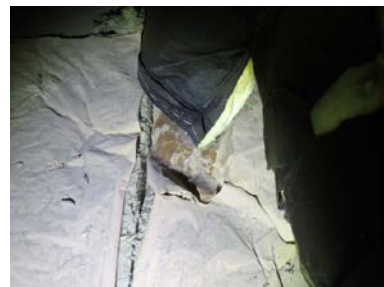
Det er enkelte fuktmerker forårsaket av kondens fra ventilasjonsrør oppe på loftet.

Kondens ifb. med ventilasjonsrør.

Årsak til kondens må utbedres for å unngå at skader oppstår i takkonstruksjon og tilleggende bygningsdeler.

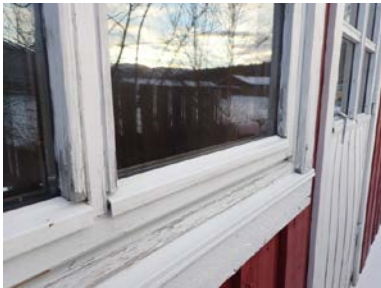
- Det er påvist at enkelte vinduer er vanskelig å åpne/lukke.
- Det er påvist avvik rundt innsettsdetaljer.
- Det er påvist vinduer med fukt/råteskader.
- Karmene i vinduer er slitte og det er sprekker i trevirket.

Vindu i dårlig tilstand.

Omramming og dekkbord med råteskader må skiftes.

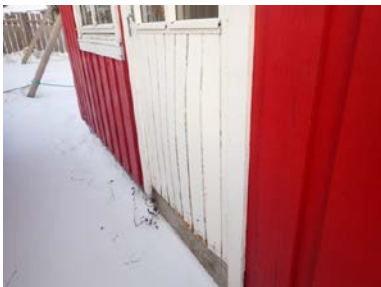
- Det er påvist dør(er) med fukt/råteskader.
- Det er påvist utetthet/åpning mellom dørblad og dørkarm. Dvs. at kald trekk kan oppstå.
- Karmene i dører er værslitte utvendig og det er sprekker i trevirket.

Råteskader i dør.

- Det må påregnes noe vedlikehold og at enkelte dører må skiftes ut.

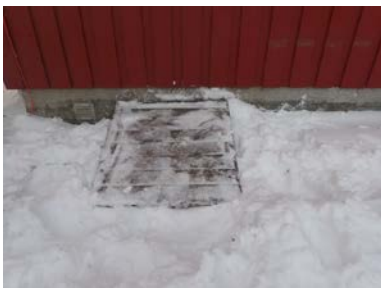
- Det er ikke adkomst til krypkjelleren og den er ikke undersøkt innvendig. Krypkjeller regnes for å være en risikokonstruksjon som er utsatt for fukt- og råteskader i bunnsvill, trebjelkelaget og andre tilstøtende konstruksjoner, på grunn av fuktighet fra grunnen og kondensering ved temperaturforskjeller. Selv om det ikke er avdekket tegn på skader, betyr ikke dette nødvendigvis at det ikke foreligger skader i eller i forbindelse med krypkjelleren.
- Krypkjeller har en uavklart situasjon, konstruksjon med skadepotensiale

Luke til krypkjeller lot seg ikke fjerne på en forsvarlig måte.

- Det må gjennomføres ytterligere undersøkelser.

Med utgangspunkt i avvik registrert i krypkjeller under Bygg 2 er det en overhengende fare for skader i krypkjeller. Ytterligere undersøkelser for å stadfeste tilstand og omfang av skader må utføres.

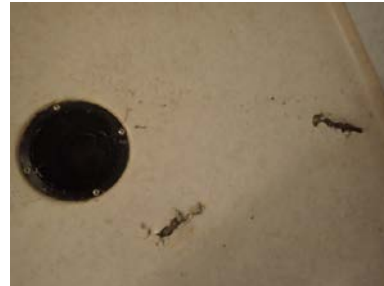
Høy slitasje, blant annet med skader i tettesjikt.

Skader i gulvbelegg.

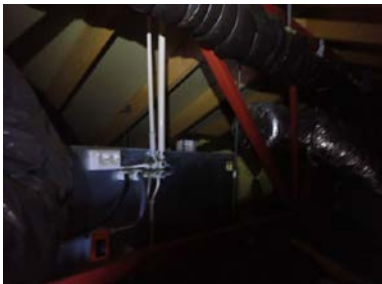
Ventilasjonsanlegg montert på kaldtloft.

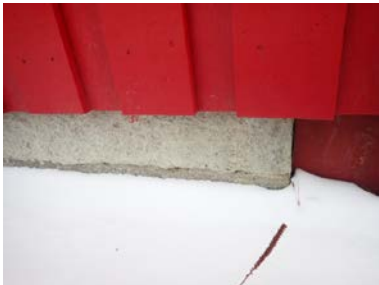
Sprekkdannelse i grunnmur.

- Lokal utbedring må utføres.

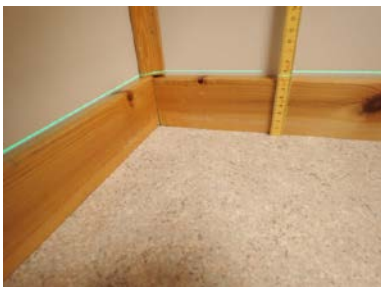
Skjevheter i etasjeskille over 30 mm gjennom rommet.

Dette er et grovt overslag. Det anbefales at det gjøres ytterligere undersøkelser for å avdekke årsak og skadeomfang som grunnlag for et mer detaljert og riktig kostnadsoverslag.

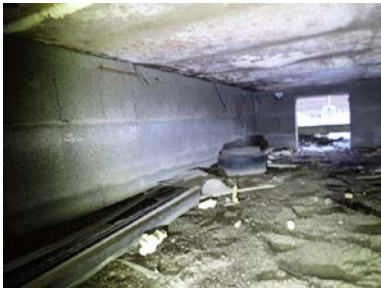
Fuktskader i krypkjeller

Dette er et grovt overslag. Det anbefales at det gjøres ytterligere undersøkelser for å avdekke årsak og skadeomfang som grunnlag for et mer detaljert og riktig kostnadsoverslag.

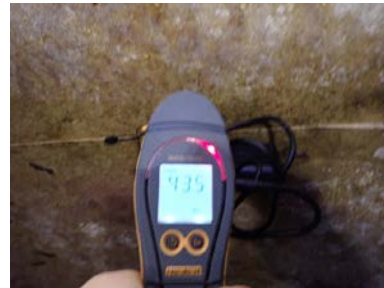
Det måles skadelig fukt i tiliggende konstruksjoner / etasjeskille.

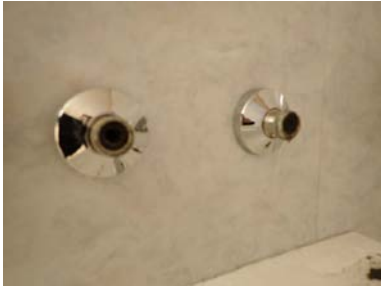
Stengt vanntilførsel, men det registreres likevel en liten lekkasje for uttak på tapperamatur i rom 3.

Drypplekkasje fra koblingsboks må stanses, anses som strakstiltak for å unngå fukt / vannskader på tilstøtende konstruksjoner.

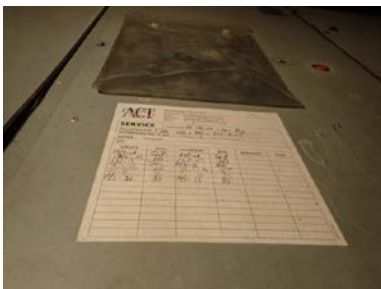
Ventilasjonsaggregat plassert på kaldtloft.

- Balansert ventilasjonsanlegg må skiftes/utbedres av fagfolk.

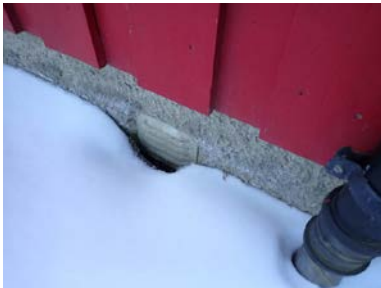
Ventiler i grunnmur utsatt til for tilsig av overflatevann.
