# Tilstandsrapport

Tomannsbolig

Albert Moens veg 16 C, 7711 STEINKJER

Befaringsdato: 16.10.2025

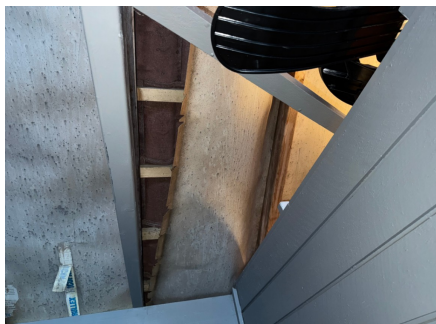
Fuktmerker, misfarginger og svertesopp på undertak.

Skader og løse undertaksplater.

Vedlikehold og lokale utbedringer.

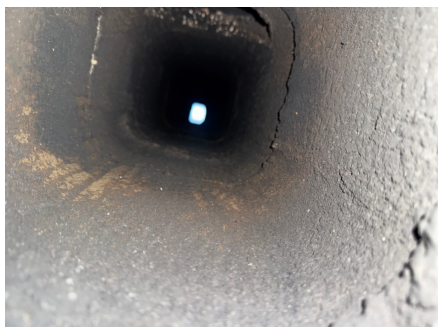
- Ildfast stein har sprekker.

Løpende kontroll av pipeløp og ildsted.

Tiltak ihht. sotluke.

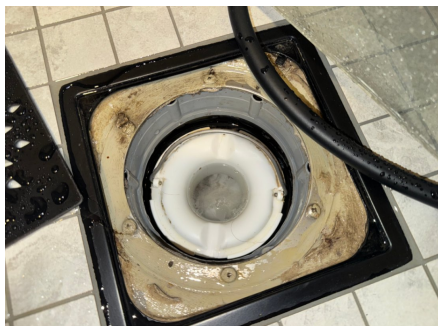
Det er plastsluk og smøremembran.

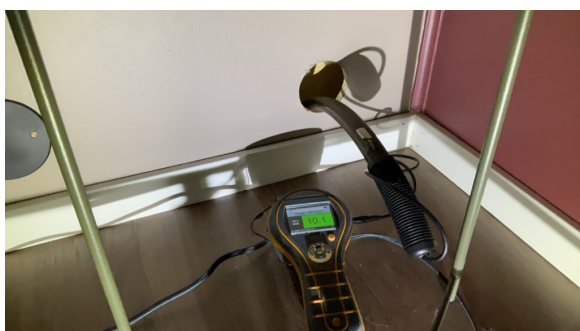
Hulltaking er foretatt uten å påvise unormale forhold.
