# Tilstandsrapport

Fritidsbolig

Ytre Eggavegen 12 , 7340 OPPDAL

Befaringsdato: 09.03.2026

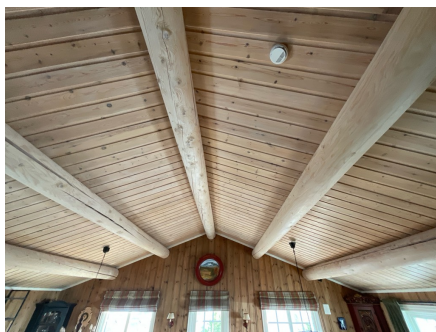
Takkonstruksjon i eldste del av hytta.

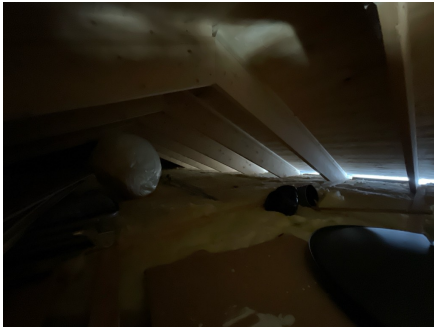
Ved visuell kontroll av kaldloftet fra luke ble det ikke registrert synlige skader på befaringsdagen. Kaldloftet er ikke forsvarlig kontrollert på grunn av lav takhøyde kombinert med at det ikke er etablert gulv.

Kaldloft over tilbygg

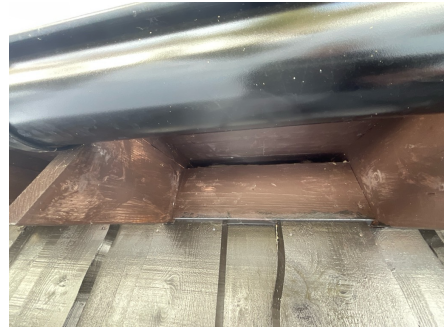
Ikke montert flueduk i luftespalter.

Montere flueduk i luftespaltene ved raft for å hindre inntrenging av insekter og smådyr, noe som kan føre til skader på isolasjon og konstruksjon.

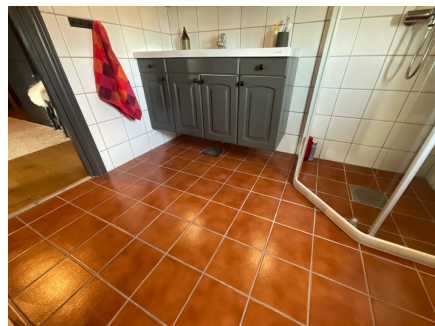
Ved kontroll av slukene ble det ikke registrert synlige avvik.

- Overvåk tilstanden jevnlig. For å få tilstandsgrad 0 eller 1 må tettesjiktet skiftes ut, men tidspunktet for når dette er nødvendig er vanskelig å si noe om.
- Det er viktig å merke seg at levetiden til en membran varierer basert på kvalitet, installasjon og bruk. Eldre membraner kan bli sprø og sprekke opp, noe som fører til at de mister sin vanntettende funksjon. Dette kan resultere i vannlekkasjer gjennom vegger og gulv og fuktskader.
