# Tilstandsrapport

Fritidsbolig

Ytre Eggavegen 12 , 7340 OPPDAL

Befaringsdato: 09.03.2026

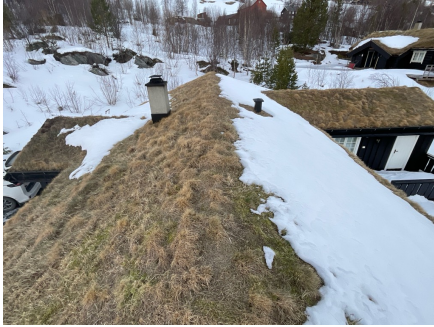
Bilde tatt fra taket

Enkelte frostsprengte taknedløp.

Stigetrinn for feier må monteres for å oppfylle krav til sikker adkomst til pipe, og for å redusere risiko for personskade og manglende feiing.

Det bør også vurderes tiltak for å forbedre bortledning av vann fra taknedløp ved grunnmur, for å unngå fuktskader på grunnmur og omkringliggende konstruksjoner.

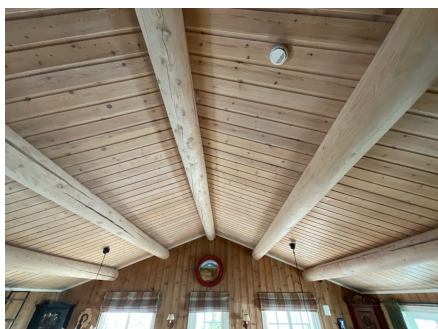
Takkonstruksjon i eldste del av hytta.

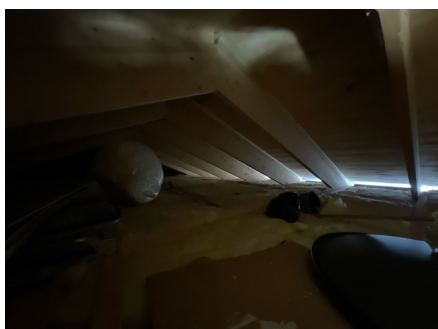
Takkonstruksjonen over tilbygget har sperrekonstruksjon og taktro som undertak. Det er etablert luftespalter ved raftet. Tilkomst til kaldloftet er via luke i taket i boden. Ved visuell kontroll av kaldloftet fra luke ble det ikke registrert synlige skader på befaringsdagen. Kaldloftet er ikke forsvarlig kontrollert på grunn av lav takhøyde kombinert med at det ikke er etablert gulv.

Kaldloft over tilbygg

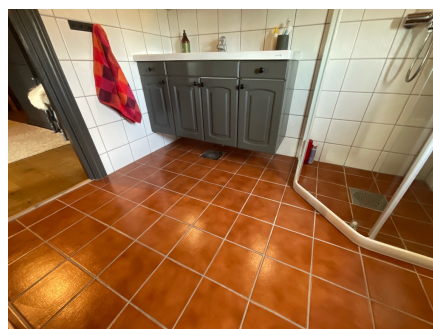
- Det er mulighet for at det kan forekomme vannlekkasje på våtrommet hvor vann ikke vil gå til sluk.
- Det er påvist at høydeforskjell fra topp slukrist til gulv/synlig topp membran ved dørterskel er mindre enn 25 mm.
- Det er påvist avvik i fallforhold til sluk i forhold til krav i forskrift på byggetidspunktet.

Det ble målt ca. 5 mm fall fra gulv ved dør og frem til topp slukrist under servantskap. Ved lekkasje fra utstyr i rommet er det risiko for at lekkasjevann kan renne ut til tilstøtende rom ved dørterskel.

Det bør utføres midlertidige forebyggende tiltak, som å sørge for at silikonfuge ved dørterskel og lister/foringer til enhver tid er intakt.

Konsekvensen av manglende tiltak er økt risiko for at lekkasjevann kan renne ut til tilstøtende rom ved dørterskel, noe som kan medføre fuktskader på omkringliggende konstruksjoner.

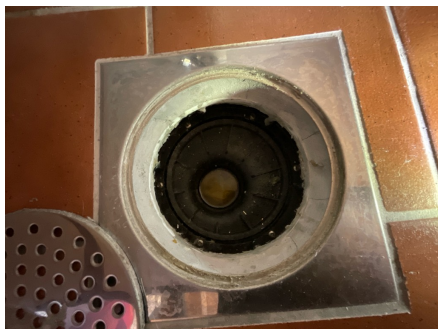
### TG 1 Sanitærutstyr og innredning

Rommet har innredning med nedfelt servant, toalett, dusjvegger/hjørne og opplegg for vaskemaskin. Det ble ikke registrert vesentlige avvik i forbindelse med utstyr og innredning.

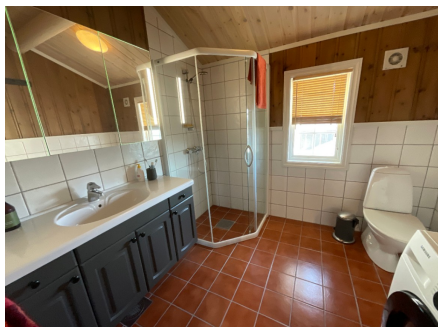
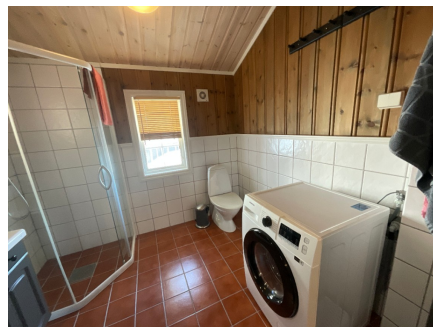
### TG 2 Ventilasjon

Det bør etableres tilfredsstillende tilluft til våtrommet, for eksempel ved å lage en spalte eller montere ventil ved dørterskelen. Manglende tilluft begrenser luftutskiftingen og øker risikoen for fuktskader og soppdannelse.

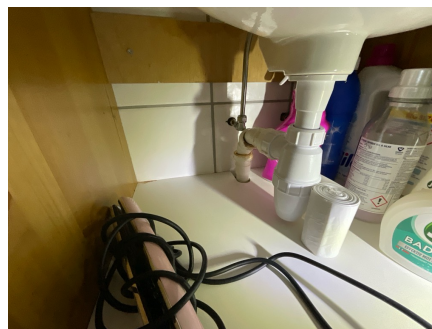
### TG 2 Avløpsrør

- Eldre avløpsrør har blant annet større sannsynlighet for lekkasjer, noe som kan føre til omfattende og kostbare vannskader i boliger.
- Det er ikke behov for utbedringstiltak siden anlegget fungerer i dag, men ut ifra alder kan skader plutselig oppstå på eldre anlegg.
- I forbindelse med oppgradering av våtrom vil det være naturlig med utskiftning av rør.

Det er ikke behov for utbedringstiltak siden anlegget fungerer i dag, men ut ifra alder kan skader plutselig oppstå på eldre anlegg. Konsekvensen er at bygningsdelen har begrenset gjenværende brukstid, og det kan oppstå lekkasjer eller andre driftsproblemer.

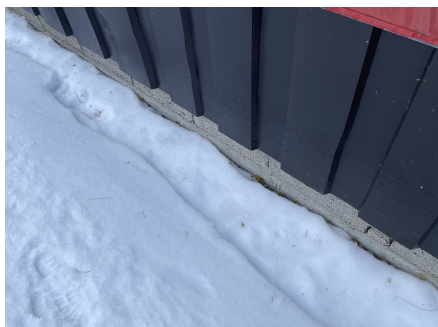
### TG2 Terrengforhold

- Det bør foretas nærmere undersøkelser av tomta når den er snøfri.
