# Tilstandsrapport - NS 3600

## Høyveien 42

### 4838 Arendal

Gnr: 502 Bnr: 362 Snr: 3

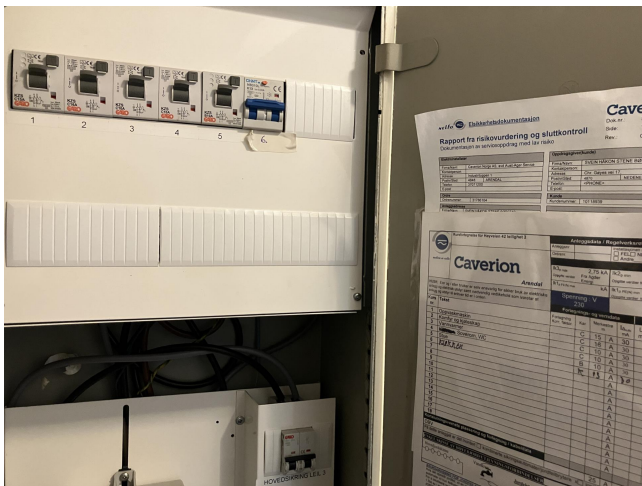
Sikringsskap montert i gang på vegg nord.  
Hovedsikring 25 ampere, 6 kurser.

Sikringskap.
