# Tilstandsrapport

📍 Søster Signes vei 12, 7300 ORKANGER

# gnr. 6, bnr. 28, snr. 2

Rapportdato: 25.04.2025

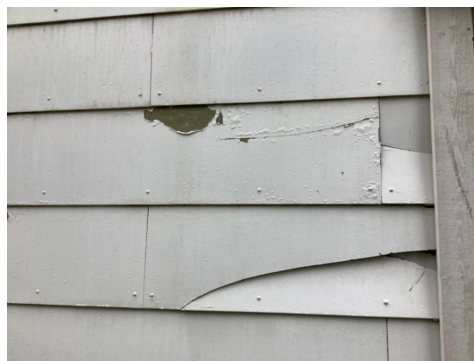
### ! TG 3 Veggkonstruksjon

- Det er store sprekkdannelser i forblending/utvendig puss.

Det registreres sprekker i eternittplater.

- De påviste skader må utbedres.

**Kostnadsestimat: 100 000 - 300 000**

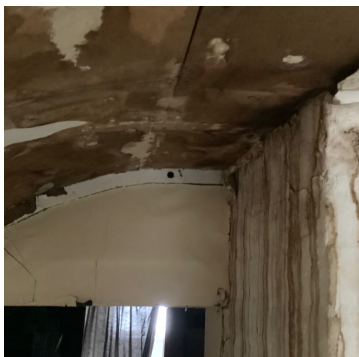
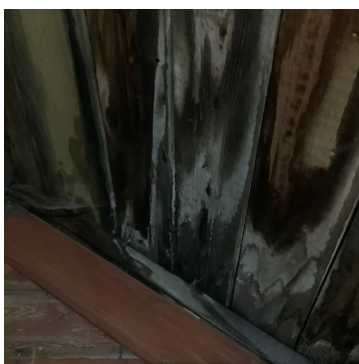
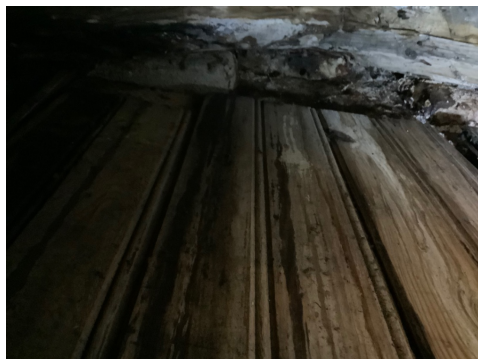
### ! TG 3 Takkonstruksjon/Loft

- Det er påvist avvik rundt gjennomføringer i takflaten.
- Det er påvist fukt-/råteskader i takkonstruksjonen.
- Det er påvist fuktskjolder/skader i takkonstruksjonen.

Store deler av takkonstruksjonen er kledd. Det registreres fuktskjolder i undertak

- Det må gjøres nærmere undersøkelser.
- Råteskadede konstruksjoner må skiftes ut.

Det er kun tidsspørsmål når ny takteking må skiftes, og det må fjernes innvendige takplater for nærmere undersøkelser av undertak og utbedre ev. råteskader.

**Kostnadsestimat: 50 000 - 100 000**

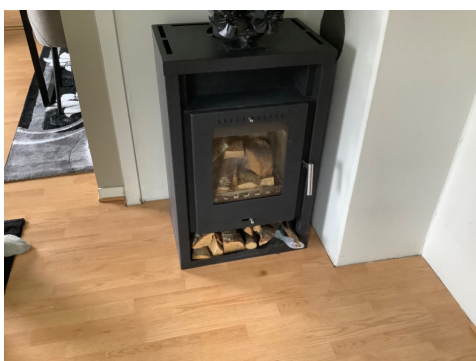
## ! TG 3 Pipe og ildsted

- Det er påvist sprekker og/eller riss i pipe.
- Ildfast plate mangler på gulvet under/foran ildstedet.

- Pipevanger er ikke synlige.

Det er ikke 4 synlige sider av pipe på loft.

- Pipevanger må gjøres tilgjengelig.
- Det må monteres ildfast plate under/foran ildsted.

Det anbefales å montere innvendig rør i pipe.

**Kostnadsestimat: 10 000 - 50 000**

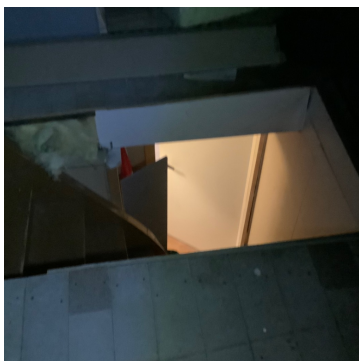
## ! TG 3 Innvendige trapper - 2

- Rekkverk må monteres for å lukke avviket.

**Kostnadsestimat: Under 10 000**
