# Tilstandsrapport

📍 Ljøsheim 157, 2610 MESNALI

# gnr. 527, bnr. 1, fnr. 1615

## Fritidsbolig - Byggeår: 1960

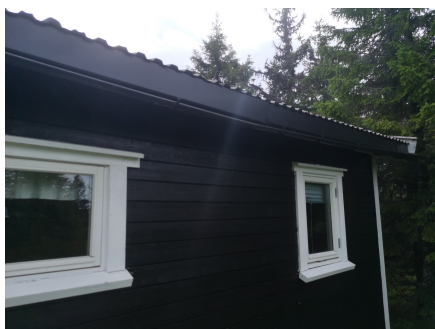
- Det mangler snøfangere på hele eller deler av taket, men det var ikke krav om dette på byggemeldingstidspunktet.
- Det mangler tilfredsstillende adkomst til pipe for feier.
- Det er store deformasjoner i renner og nedløp.

Takrenne er revet av på en side. Renner og nedløp har bulker og skader.

- Stigetrinn og plattform for feier må monteres.

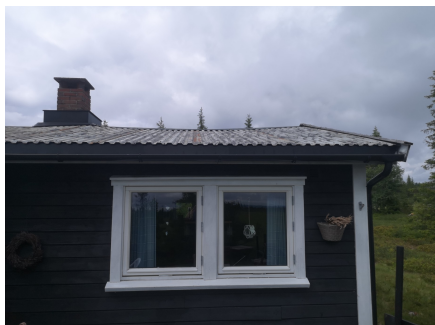
- Konstruksjonene har omfattende skjevheter.

Tak er salrygget. Svak konstruksjon.

Salrygget tak.

- De påviste skader må utbedres.

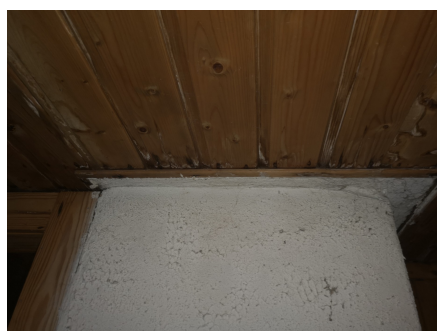
Råteskader i himling ved pipegjennomføring.

Forholdene på loft og tak må kontrolleres for lekkasjepunkter og utbedres.
