# Sandvedtunet 36

## 4318 SANDNES

### Tilstandsrapport

### Eierskifte

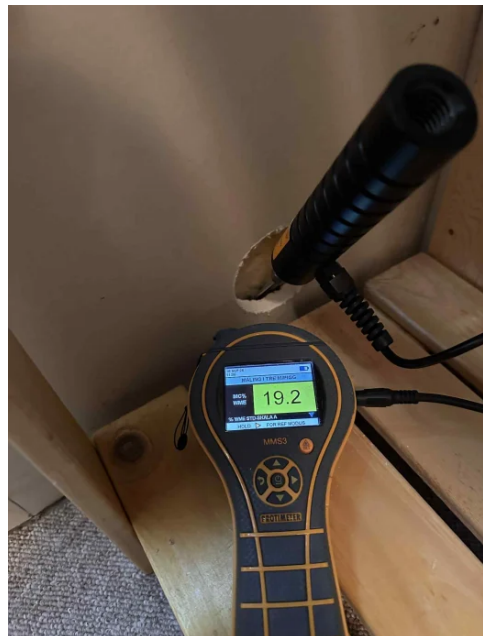
### 6.3 Rom under terreng

| Ved fuktmåling i treverk i forbindelse med hulltaking, måles et fuktinnhold som er over faregrensen for utvikling av skader. | |

| Det påviste fuktnivå gir grunn til å overvåke konstruksjonen for å se utvikling over tid, og eventuelt foreta tiltak for å unngå fuktskader. | |
