Tilstandsrapport

Gamle Konglungvei 11
1392 Vettre
Gnr./Bnr.: 56/45
Seksjonsnr. : 8
Asker kommune

Befaringsdato: 05.06.2023

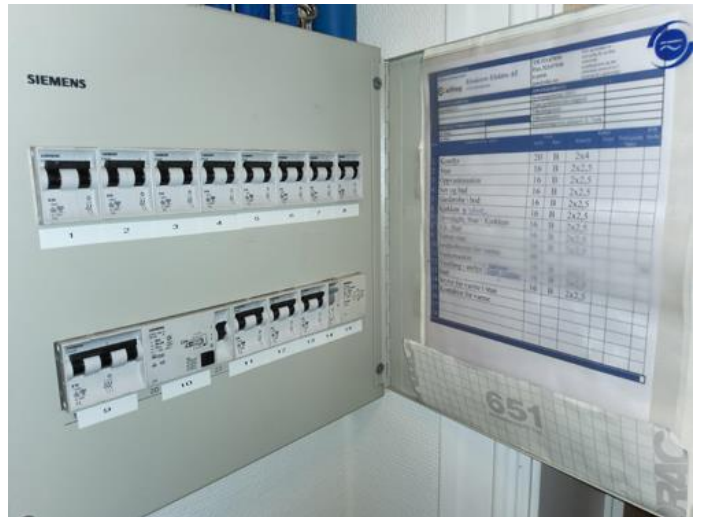
Beskrivelse - [Sikringskap]

Sikringskap med automatsikringer er plassert i bod. Leiligheten har delvis skjult og delvis åpent elektrisk anlegg.
