# Mauritz Kartevolds veg 11 4344 BRYNE

## Tilstandsrapport Eierskifte

Boligtype: Leilighet i boligblokk

Byggeår: 2002

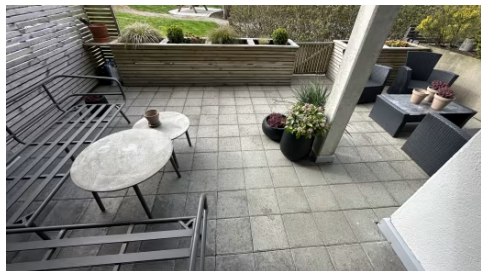
### 6.1 Balkong, terrasse, platting

| Platting av betongheller, normal slitasje i overflater. Stedvis noe retningsavvik i overflater, ingen behov for tiltak.<br>Påregnelig med noe nedbrytning/ujevnheter i treverk/konstruksjoner som står i og nære terrenget.<br>Port kan med fordel justeres. | |

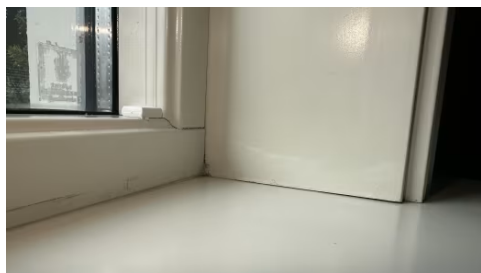
### 6.2 Vinduer og dører

-Svelling i vindusforinger i stue, ingen utslag på fukt ved overflatemåling. Ingen registrert utetthet ved besiktelse utvendig. Trolig forårsaket av vannsøl.

| Vinduer og dører fra byggeåret, normal slitasje i overflater.<br>Merknader:<br>-Svelling i vindusforinger i stue, ingen utslag på fukt ved overflatemåling. Ingen registrert utetthet ved besiktelse utvendig. Trolig forårsaket av vannsøl.<br>-Stedvis iring/korrodering i beslag/hengsler, påregnelig normalt.<br><br>Normal tid før utskifting av stålvinduer/ aluminiums vinduer er 30 - 50 år.<br>Normal tid før kontroll og justering av vinduer, hengslede er 2 - 8 år.<br>Normal tid før utskifting av trevindu er 20 - 60 år.<br><br>Normal tid før kontroll og justering av tredører er 2 - 8 år.<br>Normal tid før utskifting av tredører og aluminiums dører er 20 - 40 år. | |

Skiftet skadet vinduforing i stue.

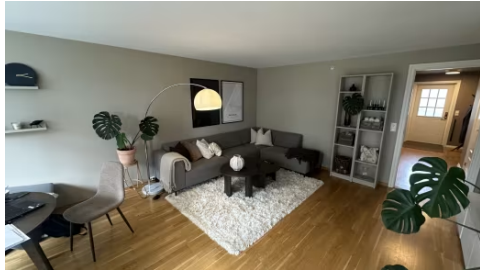
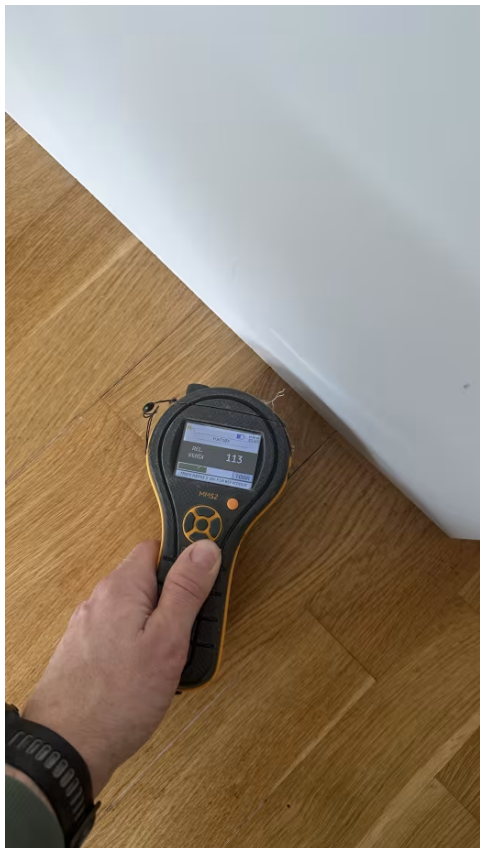
## 6.3 Etasjeskille og gulv på grunn

Ved enkel og vilkårlig nivellering registreres det høydeforskjell på mellom 0-25 mm avvik på total planhet.

-Noe spenninger, brukslitasje og vannmerker i toppdekker, påregnelig normalt, ingen umiddelbar behov for tiltak.

-Stedvis noe mindre krakelering innvendige hjørner, og overgang vegg/himling, påregnelig normalt.

-Enkelte gulvlister gliper fra toppdekke, dette skyldes krymp/svinn i betongen, ingen behov for tiltak.

-Svelling i mindre del av parkett på kjøkken hvor tidligere kjøleskap har stått. Ingen utslag av fukt ved overflatemåling.

-Stedvis svelling i laminatskjøter i entre, ngen utslag av fukt ved overflatemåling.

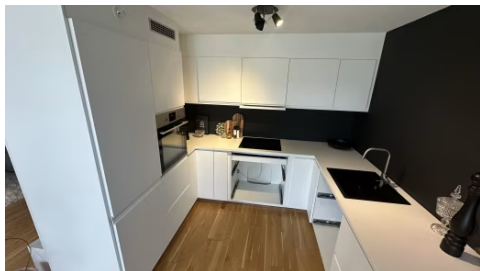
## 6.4 Kjøkken

-Riss/ujevnhet i skjøt benkeplate, ingen fukt ved overflatemåling.

-Svelling i mindre del av parkett på kjøkken hvor tidligere kjøleskap har stått. Ingen utslag av fukt ved overflatemåling.

Avløpsrør under kjøkkenvask bør etter strammes med jevne mellomrom, dette fordi disse over tid glir fra hverandre ved bruk av varmt og kaldt vann, og kan forårsake fuktskade i skap og eventuelt nærliggende gulv.

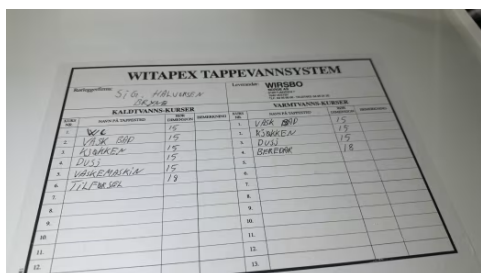
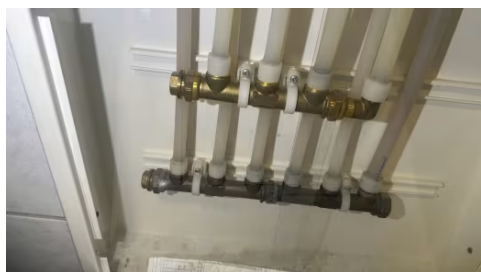
## 6.7 Vannledninger

-Vannrør fra byggeåret har nådd en høyere alder og skader / lekkasjer kan oppstå.

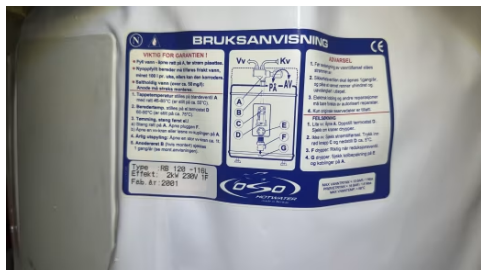
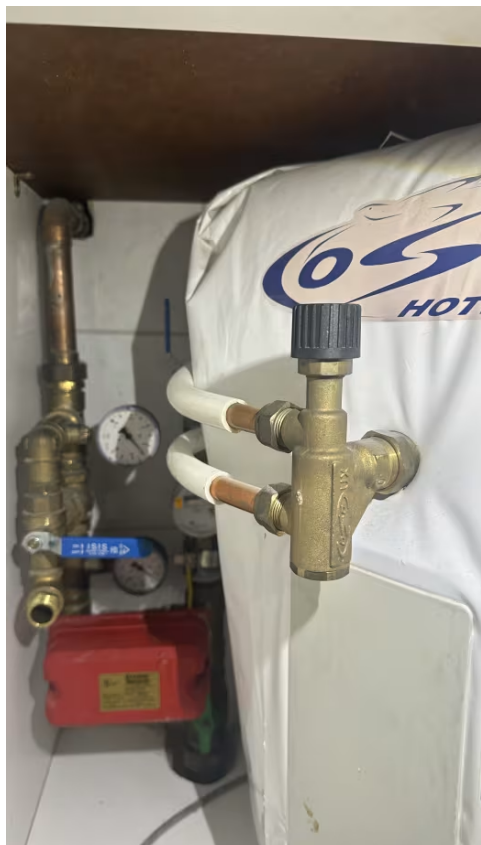
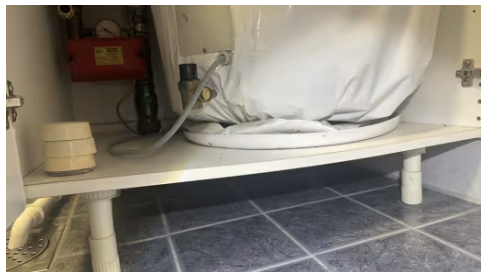
## 6.9 Varmtvannsbereder

-Mangelfull understøtting under bereder, registrert svelling og heng i plate.

Ingen registrert fukt eller utettheter på befaringsdagen. Kan trolig tilbakeføres til vannsøl fra uplugget rør.

Montere fast tilkobling for tilfredsstille dagens krav.

Understøtte skap.

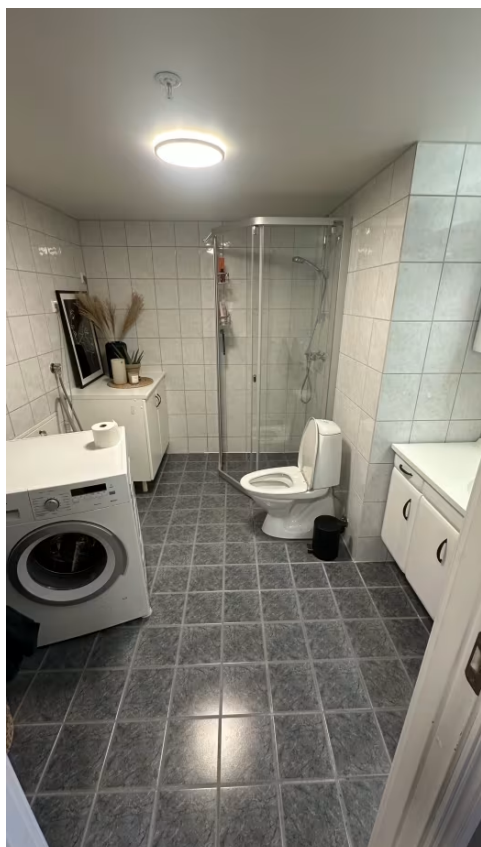
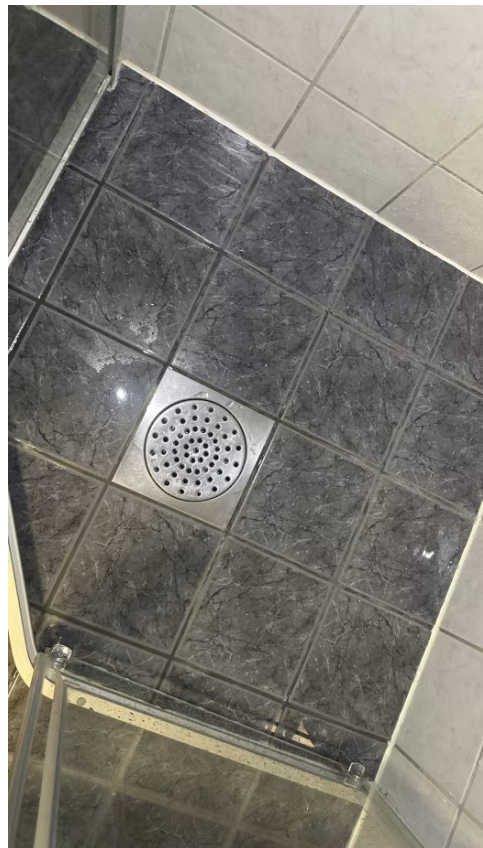
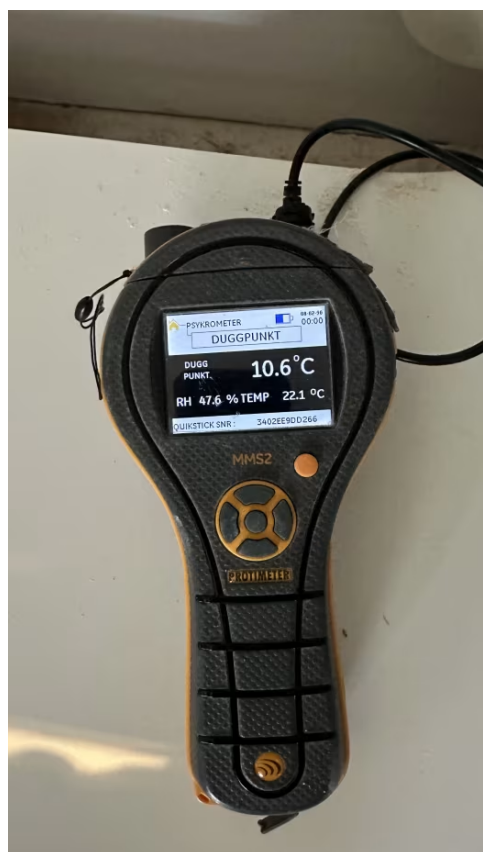
## 6.11 Våtrom: Bad/vaskerom

-Gulvet har fall til sluk, men dette er mindre enn referansenivået. Oppbrett av membran ikke synlig i dørterskel. Funksjon vil være ivaretatt med oppbrett, anbefaler nærmere kontroll/utbedring.

-Registrert "bom", manglende dekning/heft av fliselim på under enkelte gulvfliser i dusj, og vegg fliser på yttervegg betong. Trolig oppstått ved utløst spenning etter oppføring.

-Fliser er stedvis noe ujevn montert ift. dagens krav til planhet.

Tilstandsgrad 2 er satt med bakgrunn i alder på tettesjikt og derav økt risiko for lekkasjer.

Nærmere kontroll/utbedring av membran i dørterskel.

Med bakgrunn i alder står våtrommet foran en utskiftning.

Det anbefales å installere et dusjkabinett for å begrense overflater for belastning med fritt vann.
