Enebolig m/garasje  
Furuskogen 11  
3718 Strømdal

#### Boligens tekniske tilstand:

Dato: 03/04/2025

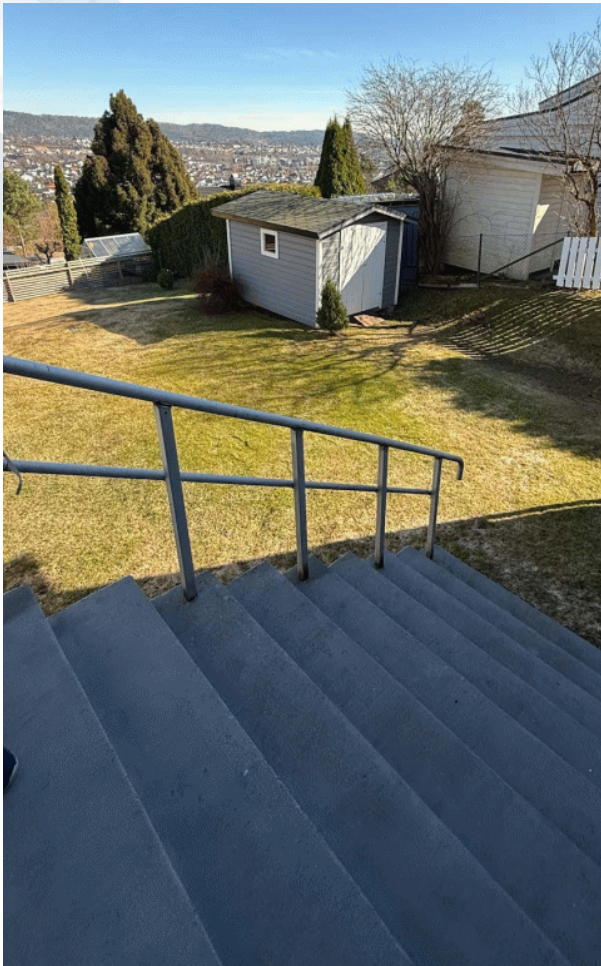
Det ble avdekket ikke tilstrekkelig barnesikring på rekkverk i trapp ned til hageområdet. Rekkverket må påregnes utbedringer.
