# Tilstandsrapport

Enebolig

Tåtøyveien 39, 3783 KRAGERØ SKJÆRGÅRD

Befaringsdato: 16.06.2025

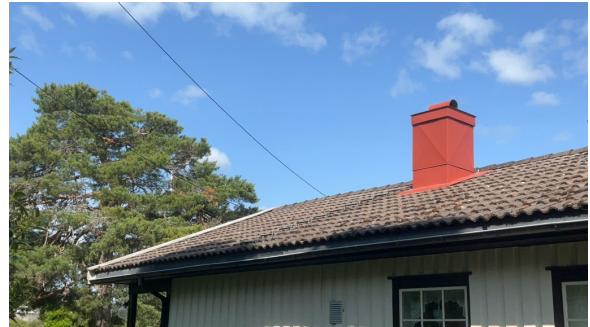
Del av takteking.

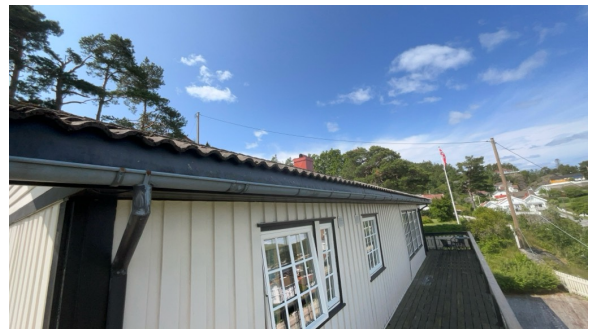
Del av takteking.

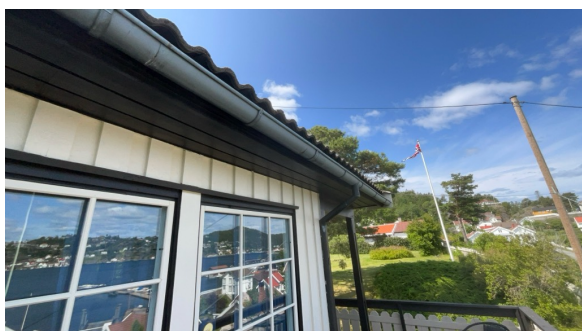
Renner og beslag med alders og vær slitasje. Stedvis noe rust og avskallinger.

Del av rennesystem.

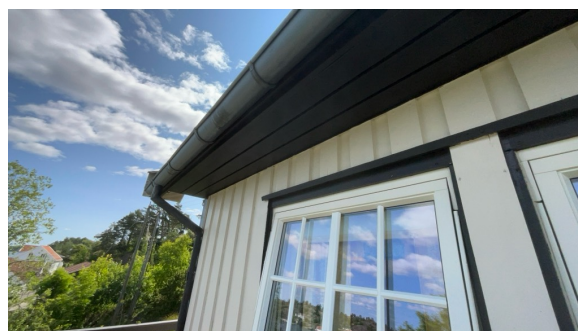
Del av rennesystem.

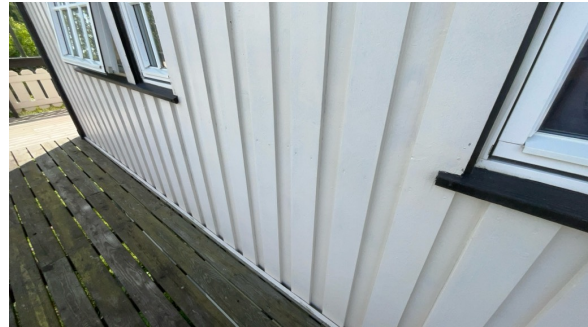
- Det er påvist spredte råteskader i bordkledningen.
- Det er avvik:

Eldre konstruksjoner. Det er registrert noe alder og vær slitasje. Stedvis noe sprekk.

Del av vegg.

- Råteskader i bordkledningen kan fortsette å utvikle seg både i tilliggende bordkledning og til bakenforliggende veggkonstruksjon, dersom en ikke foretar tiltak.
- Tiltak:

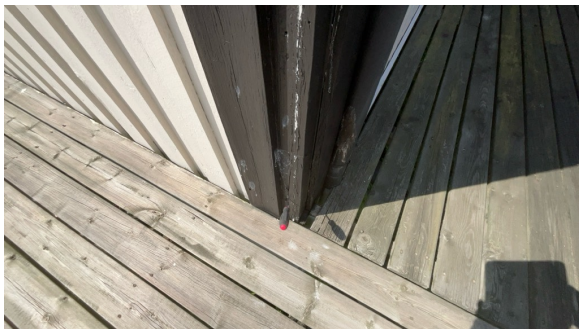
Del av vegg.

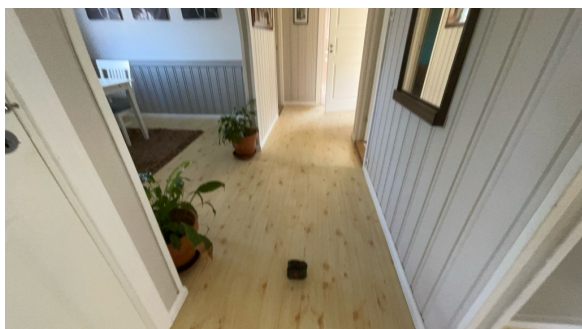
- Det er målt høydeforskjell på mellom 15-30 mm gjennom hele rommet. Tilstandsgrad 2 gis med bakgrunn i standardens krav til godkjente måleavvik.

Målt etasjeskille.

- For å få tilstandsgrad 0 eller 1 må høydeforskjeller rettes opp. Det vil imidlertid sjelden være økonomisk rasjonelt som et enkeltstående tiltak i en bolig som dette. Dersom boligen en gang skal renoveres, kan man vurdere slike tiltak.

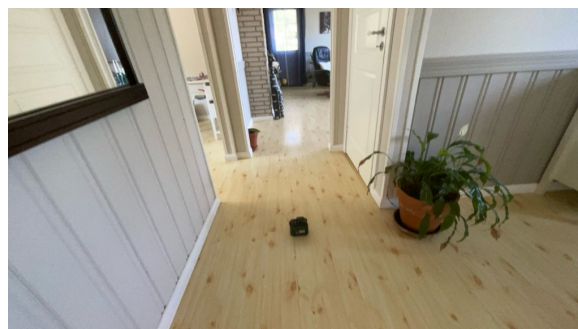
Målt etasjeskille.

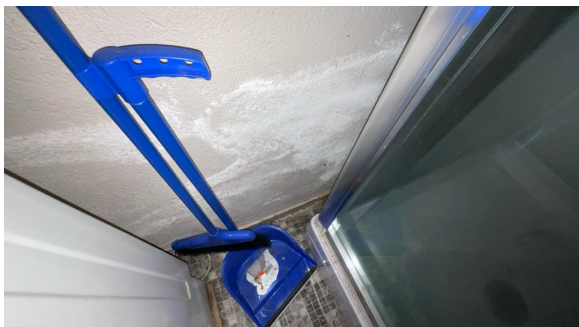
Symptomer på fukt, det er registrert fukt og saltutslag. Det er også noe "kjeller lukt".

Del av rom under terreng. Symptomer på fukt, det er registrert fukt og saltutslag.

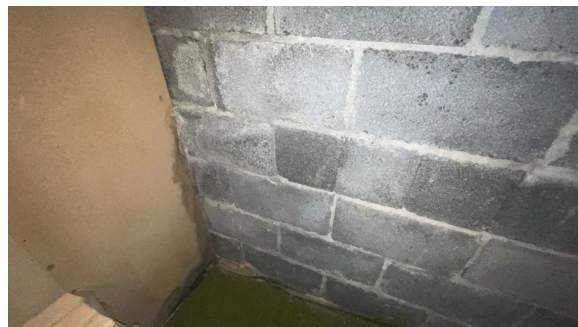
Del av rom under terreng. Symptomer på fukt, det er registrert fukt og saltutslag.

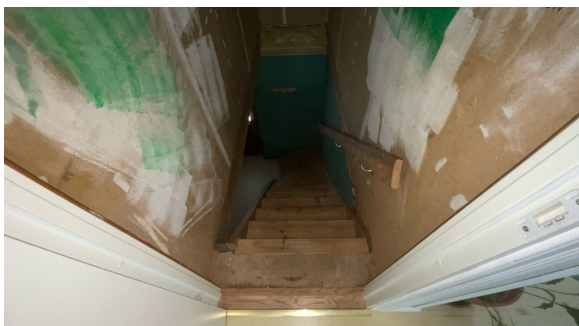
- Det er ikke montert rekkverk.
- Det er avvik:

En konsekvens av avvikene er fare for fallulykker.

Trapp ned til underetasjen.

- Rekkverk må monteres for å lukke avviket.
- Tiltak:

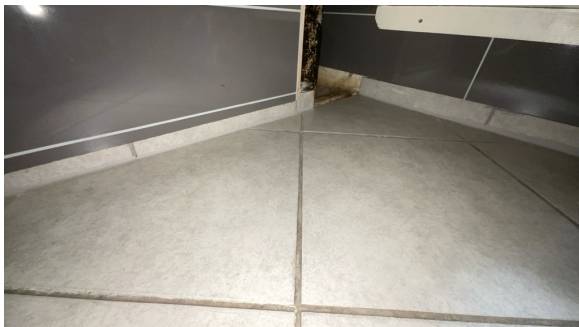
- Det er mulighet for at det kan forekomme vannlekkasje på våtrommet hvor vann ikke vil gå til sluk.
- Det er påvist avvik i krav til høydeforskjell/fall-løsning på våtrommet.

Del av gulv.

- Det må foretas utbedring av avviket.
- Til tross for avviket i fall/høydeforskjell til sluk, vil gulvet fortsatt kunne lede vann mot sluket, men med redusert effektivitet. Dette kan potensielt øke risikoen for vannansamling i enkelte områder av badet.

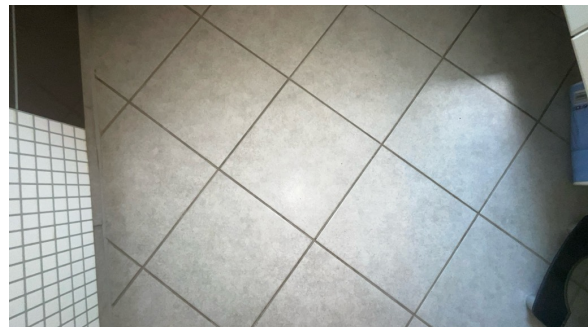
Del av gulv.

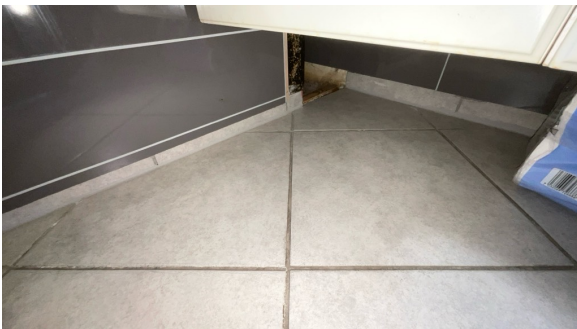
Sluk er ikke tilgjengelig for inspeksjon.

- Tilgang til sluk må bedres både for inspeksjon og rengjøring.
- Regelverket krever at sluket skal være tilgjengelig for rengjøring og vedlikehold. Hvis sluket er utilgjengelig, kan det bli tett av hår, fett eller andre partikler, noe som kan føre til oversvømmelse på våtrommet med påfølgende fuktskader i tiliggende rom/konstruksjoner.

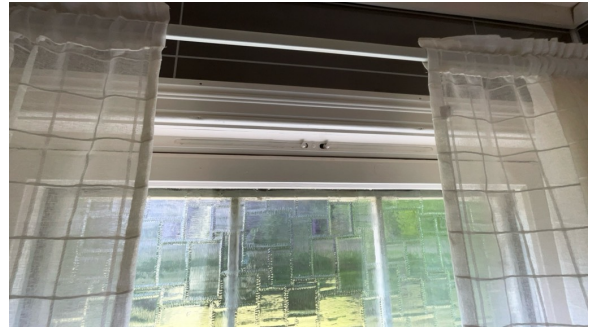
Ventil i vindu. Rommet har kun naturlig ventilasjon.

- Elektrisk avtrekksvifte bør monteres for å lukke avviket.

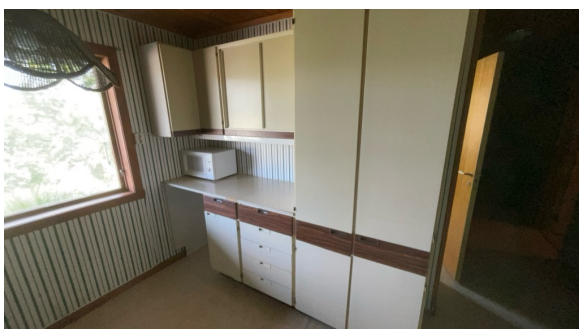
Kjøkken med elde og brusslitasje. Det er også registrert direkte skader.

Del av kjøkken.

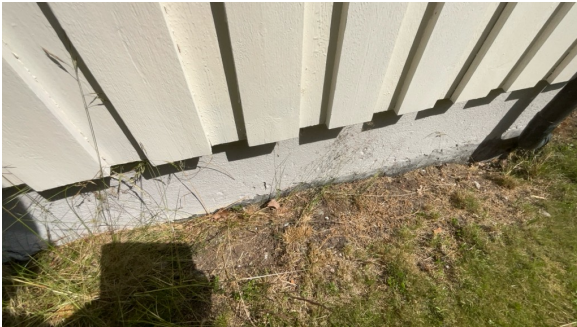
Grunnmur oppfyller i dag sin hovedfunksjon, men det er registrert noe sprekker.

Del av grunnmur.

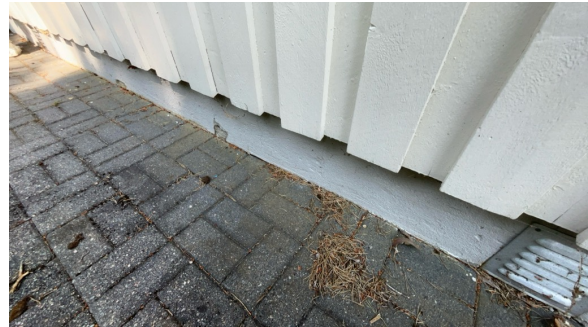
Del av grunnmur.

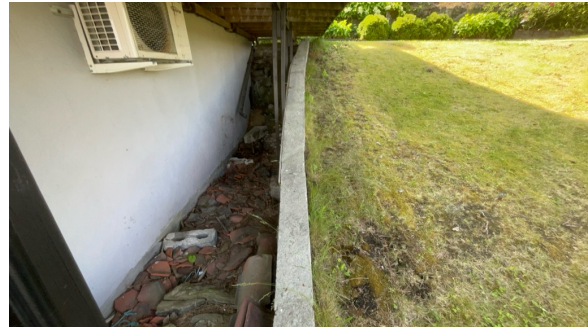
- Det er påvist større sprekker og/eller skjevheter i muren.

Muren er i bevegelse og har sprekker, den presser også på søyler som bærer terrasse.

Del av forstøtningsmur.

- Påviste skader må utbedres.

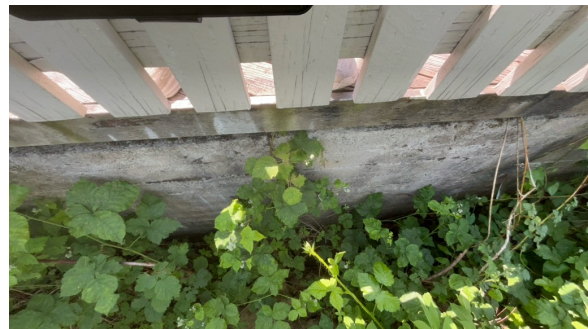
Del av forstøtningsmur.
