# Enebolig med stor solrik tomt, flott utsikt og 3 min gange til båt plass!

Velkommen til Tåtøyveien 39!

Befaringsdato: 16.06.2025

Rapportdato: 20.06.2025

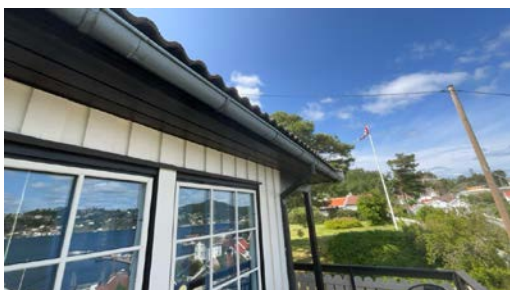
Renner og beslag med alders og vær slitasje. Stedvis noe rust og avskallinger.

Del av rennesystem.

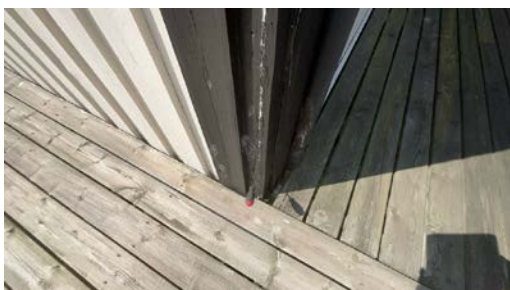
- Det er påvist spredte råteskader i bordkledningen.
- Det er avvik:

Eldre konstruksjoner. Det er registrert noe alder og vær slitasje. Stedvis noe sprekk.

- Råteskader i bordkledningen kan fortsette å utvikle seg både i tilliggende bordkledning og til bakenforliggende veggkonstruksjon, dersom en ikke foretar tiltak.
- Tiltak:

Del av vegg.

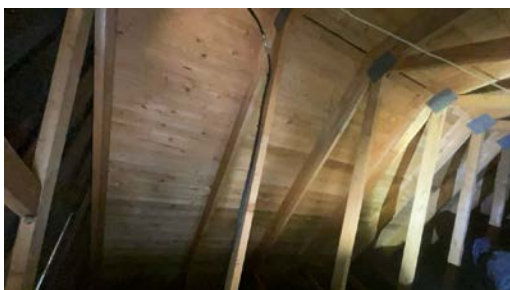
- Mer enn halvparten av forventet brukstid er passert på undertak.
- Det er avvik:

Del av takkonstruksjon, sett fra loft.

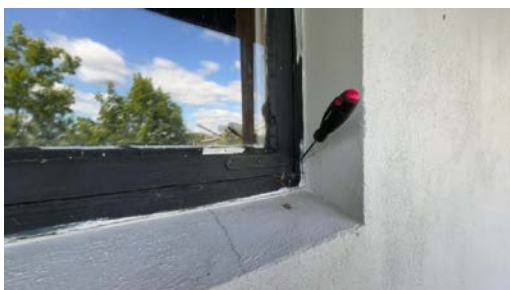
Stikk kontroll på vinduer er utført.

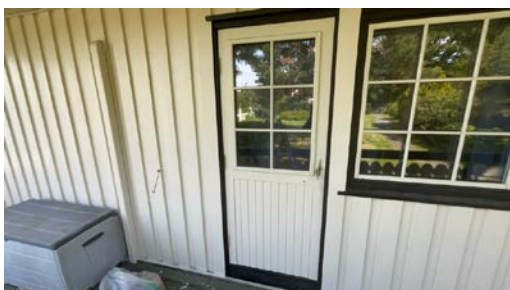
Dør inn til underetasjen.

Terrassedør inn til stue.

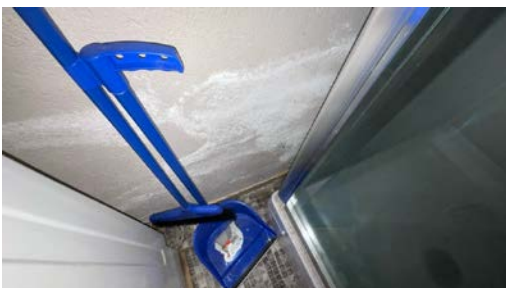
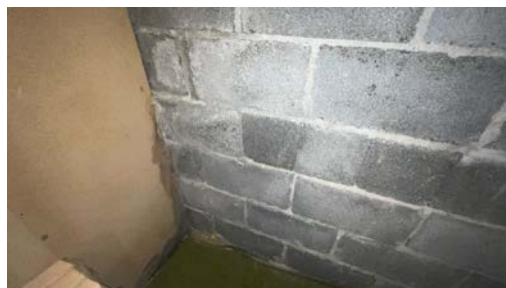
- Fuksikring og drenering: Det er registrert noe fukt og saltutslag i underetasjen, noe som kan tyde på et manglende eller funksjonsreduert dreneringssystem.

Dette punktet må ses i sammenheng med drenering. Symptomene på rom under terreng kan tyde på dårlig eller sviktende funksjon på drenering. kostnaden på dette punkt blir således tatt under drenering.

Del av rom under terreng. Symptomer på fukt, det er registrert fukt og saltutslag.

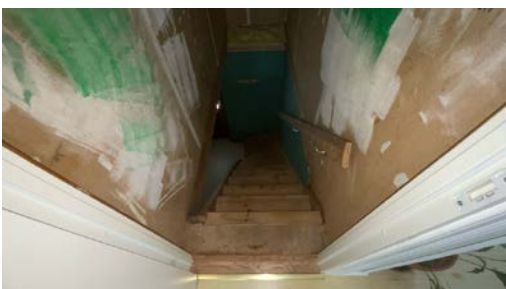
En konsekvens av avvikene er fare for fallulykker.

Trapp ned til underetasjen.

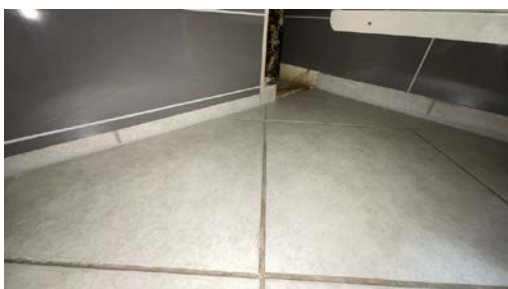
Det er fare for vann på avveie ved eventuelle lekkasjer.

Del av gulv.

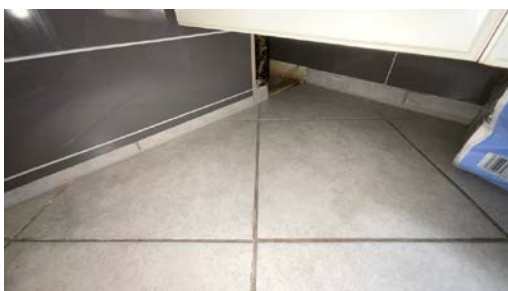
- Tilgang til sluk må bedres både for inspeksjon og rengjøring.
- Regelverket krever at sluket skal være tilgjengelig for rengjøring og vedlikehold. Hvis sluket er utilgjengelig, kan det bli tett av hår, fett eller andre partikler, noe som kan føre til oversvømmelse på våtrommet med påfølgende fuktskader i tiliggende rom/konstruksjoner.

Sluk er ikke tilgjengelig for inspeksjon.

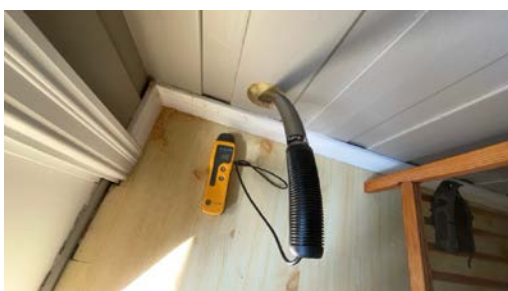
Hulltaking er foretatt uten å påvise unormale forhold.

Hull for kontroll av fukt.

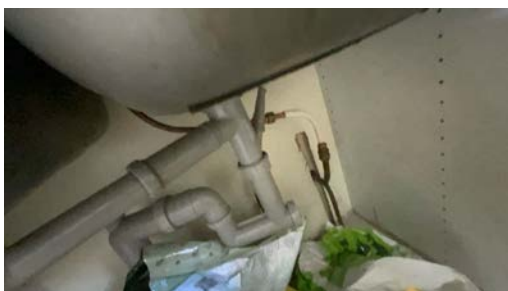
- Det er ikke behov for utbedringstiltak siden anlegget fungerer i dag, men ut ifra alder kan skader plutselig oppstå på eldre anlegg.

Del av rør til vann.

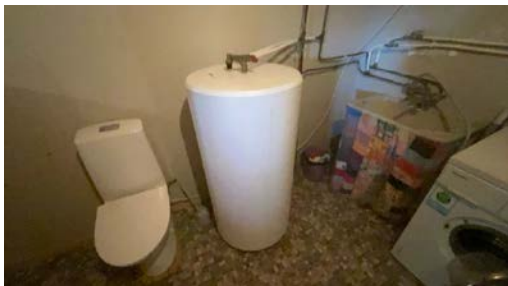
- Det er ikke behov for utbedringstiltak siden tanken fungerer i dag, men ut ifra alder kan skader plutselig oppstå på eldre tanker.

Varmtvannstank.

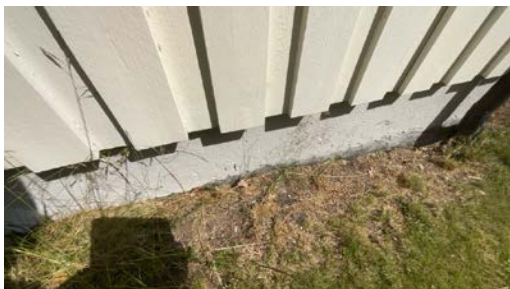
Grunnmur oppfyller i dag sin hovedfunksjon, men det er registrert noe sprekker.

Del av grunnmur.
