Tilstandsrapport

📍 Ospelia 30 B, 1481 HAGAN

gnr. 2, bnr. 173

Rapportdato: 22.10.2024

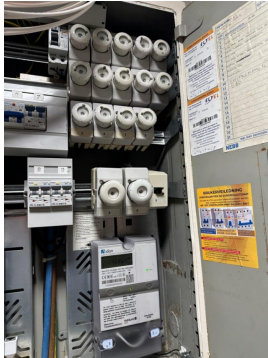
Sikringskap med automat/skrusikringer.

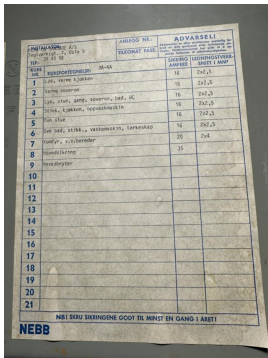
Kursoversikt i sikringskap

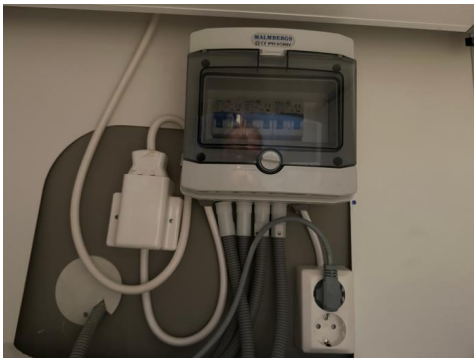
Sikringskap med automatsikringer plassert under platetopp på kjøkken.
