# Tilstandsrapport

Enebolig

Moneveien 6, 4580 LYNGDAL

Befaringsdato: 14.04.2025

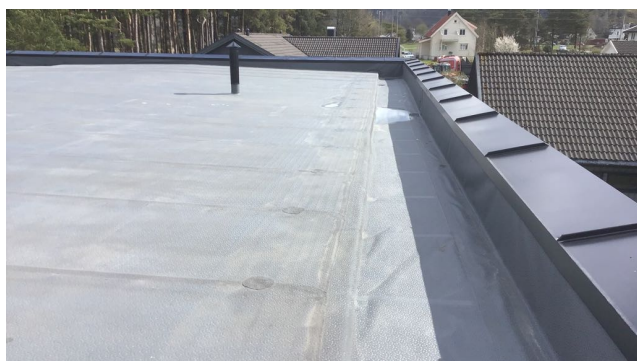
### ! TG 1 Nedløp og beslag

Stål nedløp langs vegg, stål pippe med oppforet kasse med beslag

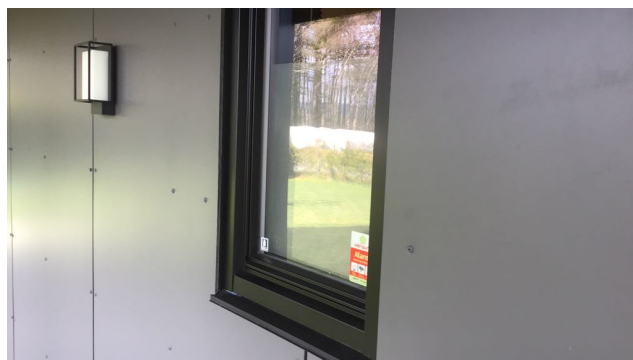
### ! TG 1 Vinduer

Malte vinduer med 3lags glass som er beslått utvendig

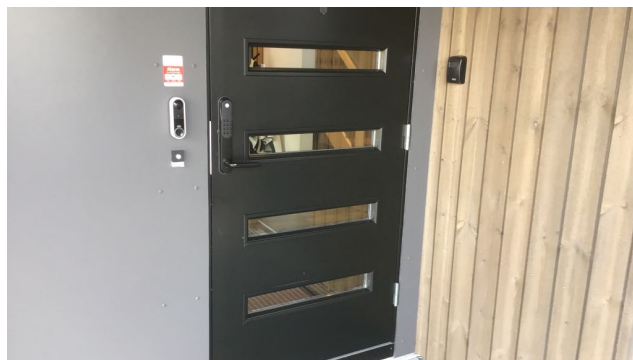
Inngangsdør

### ! TG 1 Dører

Malte hovedytterdører med glass.

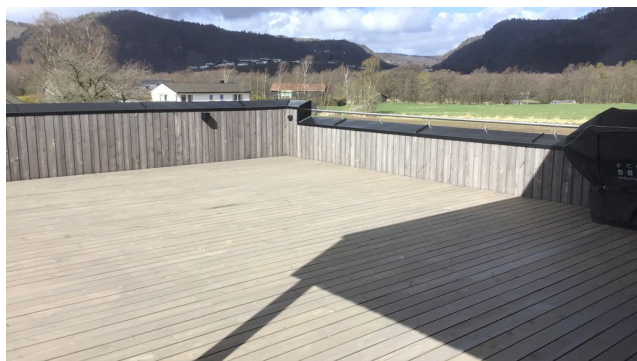
### ! TG 1 Balkonger, terrasser og rom under balkonger

Balkong/terrasse med dekke av terrassebord med tett rekkverk og partier med glass rekkverk  
Treverk og terrassebord fremstår med normal vær- og aldersslitasje.  
Normalt vedlikehold av terrassebord må påregnes.  
Støpt platting på mark

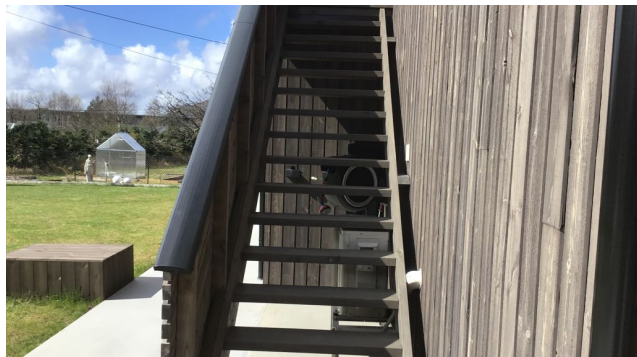
## ! TG 1 Utvendige trapper

Utvendige trapp av tre fra terrasse med tett rekkverk

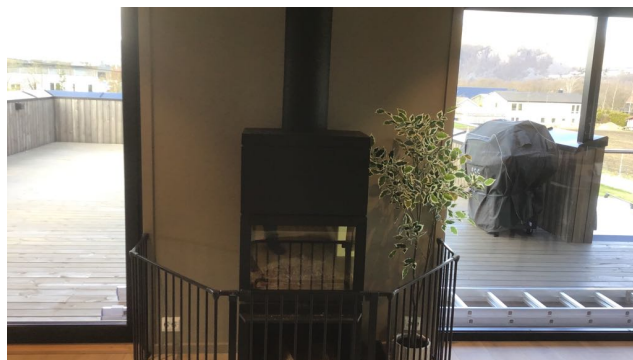
### ! TG 1 Pipe og ildsted

Isolert stålppe med vedovn montert i stue.

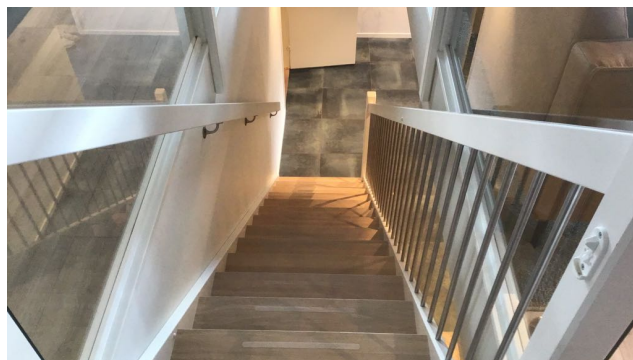
### ! TG 1 Innvendige trapper

Boligen har hvitmalt tretrapp med lakkerte trinn og rekkverk med stål spiler

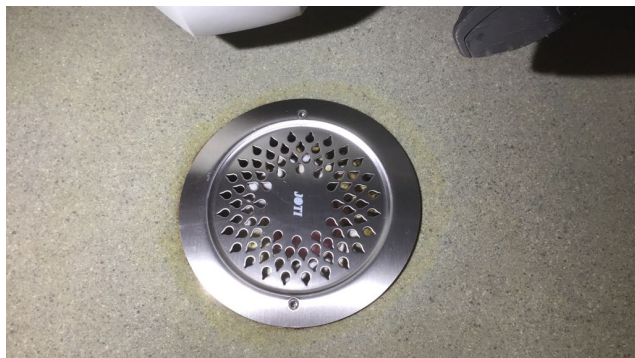
### TG 1 Sluk, membran og tettesjikt

Badet har plastsluk og synlig vinylbelegg under sluk mansjetten som tettesjikt.

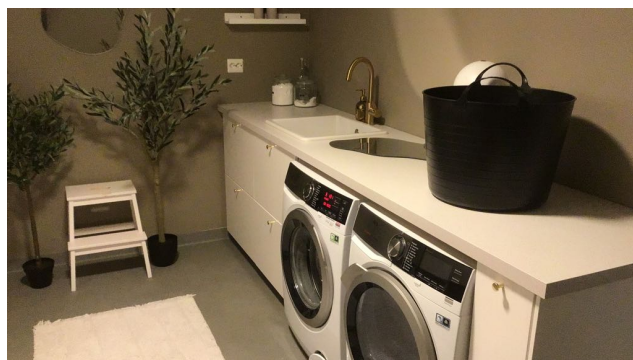
### TG 1 Sanitærutstyr og innredning

Innredet med garderobeskap, innredning med vask og opplegg for vaskemaskin

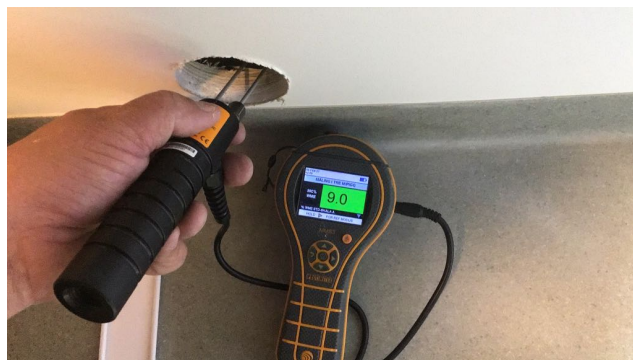
### TG 1 Tilliggende konstruksjoner våtrom

Hulltaking utført i gang bak dusj.  
Ikke påvist unormale fuktverdier på kontrollert område. 9 vektprosent

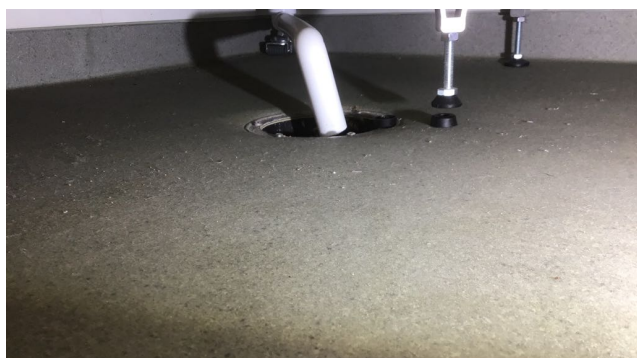
### ! TG 1 Sluk, membran og tettesjikt

Badet har plastsluk og synlig vinylbelegg under sluk mansjetten som tettesjikt.

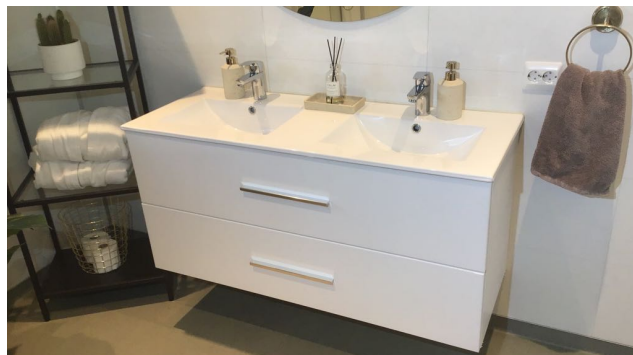
### ! TG 1 Sanitærutstyr og innredning

Det er montert baderomsinnredning med 2 nedfelt vasker, vegghengt toalett, dusjkabinett.

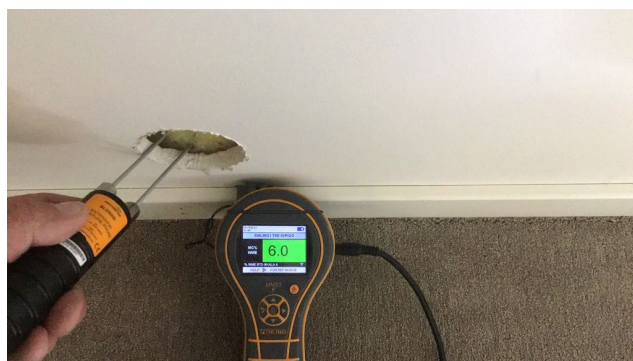
### ! TG 1 Tilliggende konstruksjoner våtrom

Hulltaking utført i soverom bak dusj.  
Ikke påvist unormale fuktverdier på kontrollert område. 6 vektprosent

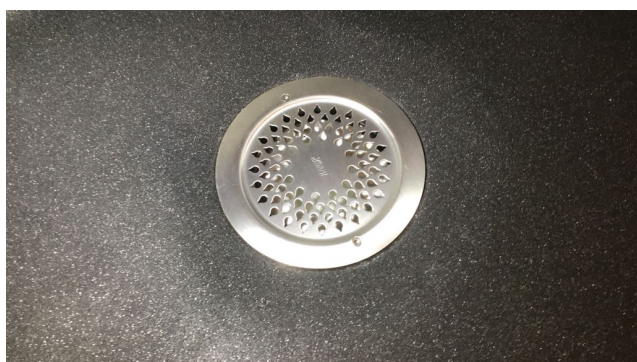
### ! TG 1 Sluk, membran og tettesjikt

Badet har plastsluk og synlig vinylbelegg under sluk mansjetten som tettesjikt.

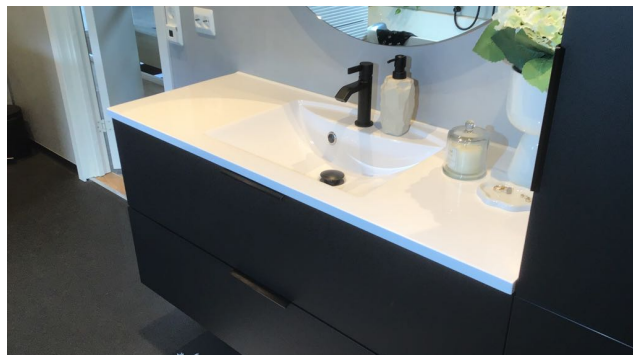
### ! TG 1 Sanitærutstyr og innredning

Det er montert baderomsinnredning med nedfelt vask, vegghengt toalett, dusjhjørne, badekar.

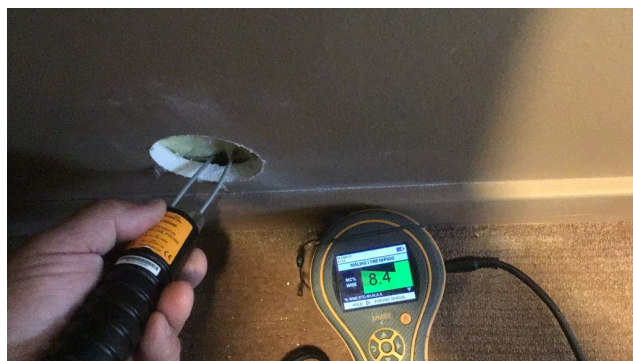
### ! TG 1 Tilliggende konstruksjoner våtrom

Hulltaking utført i garderobe bak dusj.  
Ikke påvist unormale fuktverdier på kontrollert område. 8,4 vektprosent

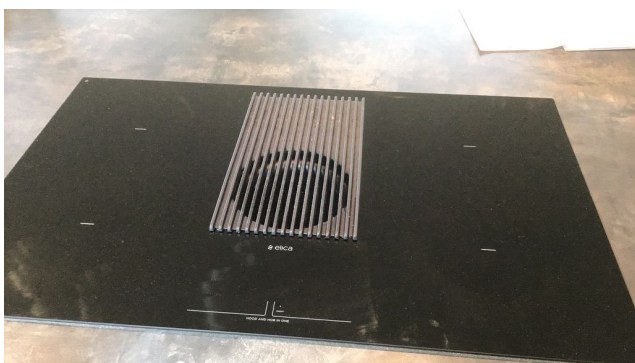
### ! TG 1 Avtrekk

Ventilator i platetopp med utlufting ut med komfyrvakt

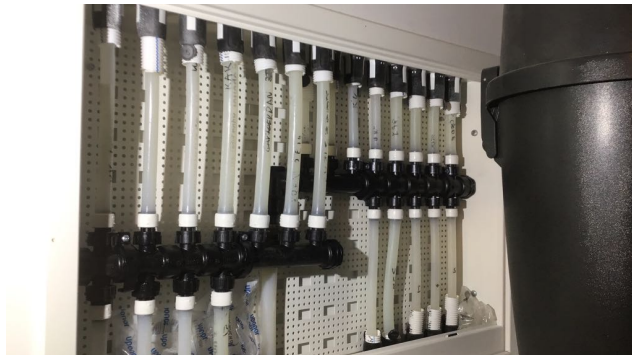
### ! TG 1 Vannledninger

Vannskap med dreneringshull for lekkasje med rør i rør montert på vaskerom  
Vannmåler og stoppekran montert ved varmtvannstank

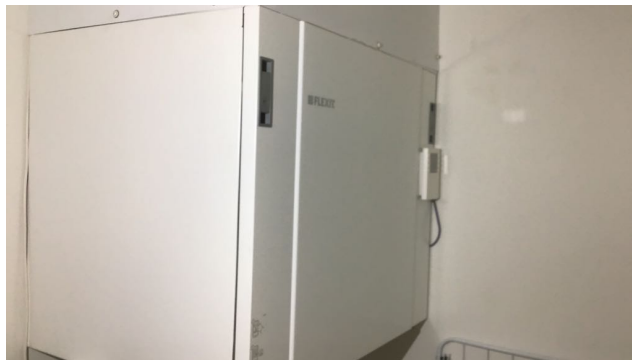
### ! TG 1 Ventilasjon

Boligen har balansert ventilasjon montert i avlukke på vaskerom.  
Normal service og vedlikehold etter produsentens anvisninger.
