# Alf Prøysens veg 82 2315 HAMAR

## Tilstandsrapport Eierskifte

Boligtype: Rekkehus

Byggeår: 1982

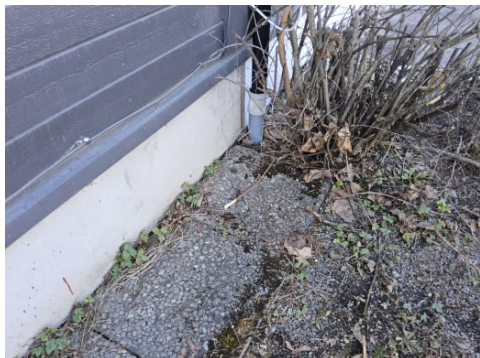
Taknedløp er ført ned i lukket rør.

Dreneringens tilstand har påvirkning på underetasjens bruksområder og bygningstekniske tilstand. Drenering er nedgravd og skjult, og av den grunn må estimert tilstand vurderes ut i fra alder. Estimert teknisk levetid på drens-system har et betydelig sprang, og er mellom 20 - 60 år. Av nevnte grunner er det vanskelig å angi noen eksakt tilstand, men basert på alder er restlevetiden vurdert til å være usikker. Forholdet bør holdes under oppsikt.

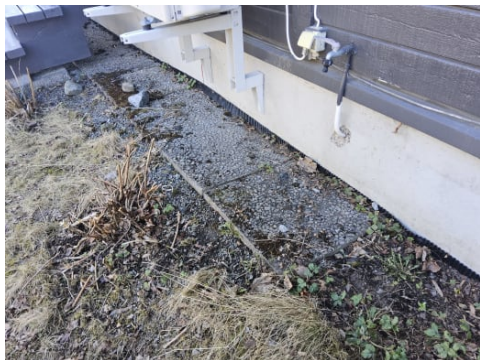
Grunnmur av betong.

Innvendig grunnmur er utlektet og kledd med gips. På bakgrunn av dette er kun mindre deler av grunnmuren tilgjengelig for visuelle undersøkelser. Eventuelle riss/sprekker i grunnmuren vil ikke la seg påvise.

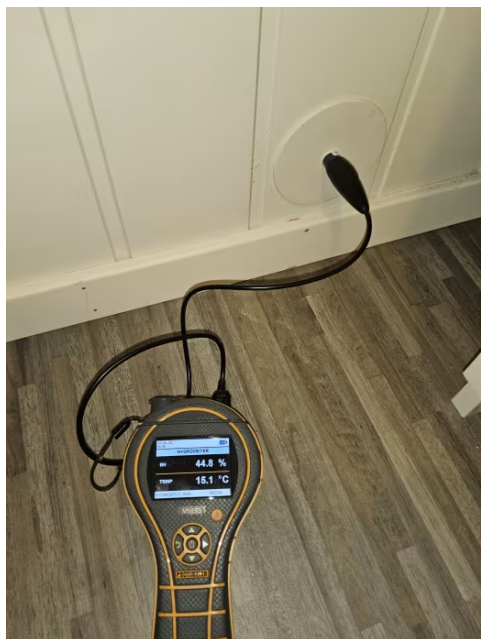
Bilde fra fuktmåling i utlektet veggkonstruksjon.

Ved måling av relativ fuktighet i hulrom ved hulltaking, måles det et fukttinnhold som er under faregrensen for utvikling av skader.

TG2 settes med bakgrunn i at det i forbindelse med fuktmåling viser at konstruksjonen har en oppbygging som vurderes til å være en risikokonstruksjon. Det observeres innvendig dampsperre i veggkonstruksjonen, noe som erfaringsmessig er forbundet med forhøyet risiko for fuktproblematikk (innvendig dampsperre hindrer uttørring). Det bemerkes at oppbyggingen ikke nødvendigvis er uvanlig i bygninger fra denne tidsperioden.

Det anbefales at det etableres inspeksjonsluke i utlektet veggkonstruksjon, slik at forholdet kan holdes under oppsikt og at tiltak kan iverksettes ved behov.

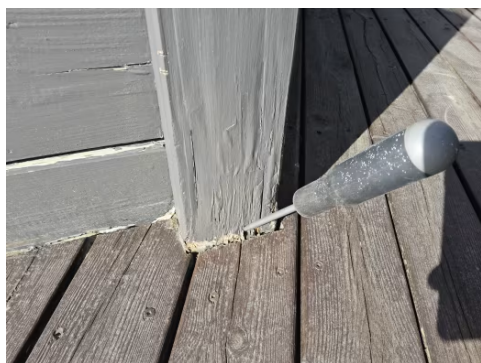
Råteskader i rekkverksstolpe.

Terrasse med tilhørende rekkverk har synlige symptomer på slitasje/elde og det registreres enkelte råteskader i rekkverket. Rekkverket blir målt til 0,89 cm. og er lavere enn forskriftskravet på 100 cm, om rekkverket oppfyller kravene som var gjeldene på oppføringstidspunktet er ikke kjent. TG3 settes med bakgrunn av råteskader.

Overflatebehandling og utskifting av råteskadet trevirke må påregnes. For å lukke avviket må høyden på rekkverket heves til dagens krav på 100 cm.

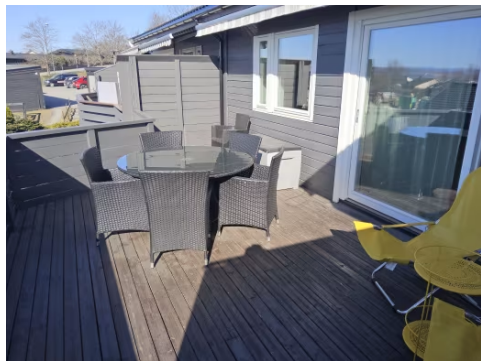
Oversiktsbilde balkong.

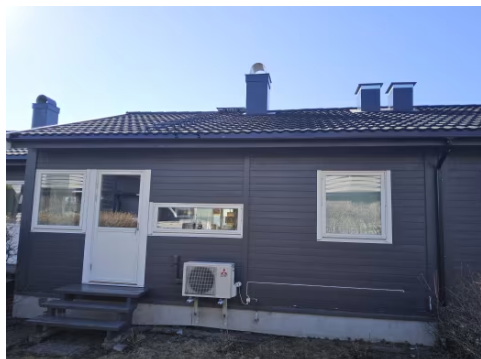
Boligen er kledd med liggende kledning.

Det er ikke mulig å kontrollere bruken av musetetting mellom kledning og veggkonstruksjon.

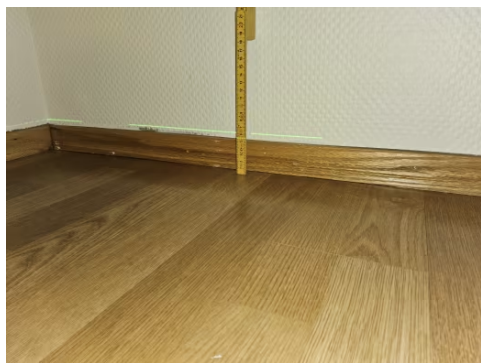
Etasjeskiller er kontrollert med nivelleringslaser.

Med bruk av nivelleringslaser ble det registrert lokalt avvik i stue/kjøkken ved pipe innenfor 2 meter på mellom 10 og 20 mm. Det er ikke uvanlig å oppleve skjevheter i gulvet i eldre boliger, og dette skyldes ofte at materialene er underdimensjonert i forhold til dagens byggemåte. Det vurderes at det ikke er behov for umiddelbare tiltak men ved evt. legging av nytt gulv som stiller krav til planhet av underlaget, må tiltak påregnes.

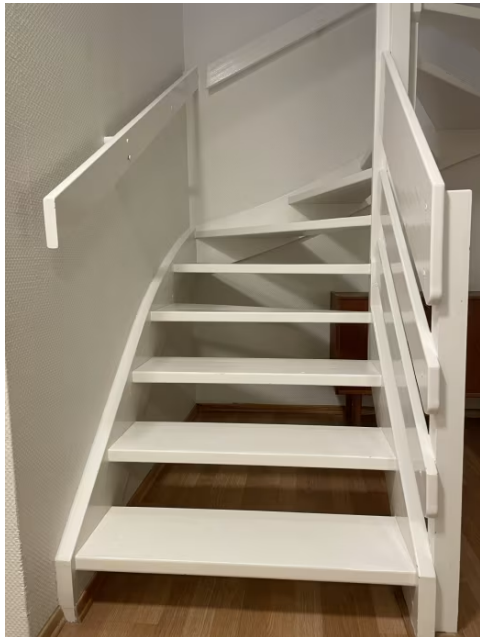
Trappen er en åpen tretrapp. Åpninger mellom trinn er over 10cm noe som utgjør en forhøyet sikkerhetsrisiko. Trappen tilfredsstiller ikke dagens krav til sikkerhet.

Åpen trapp av tre mellom etasjene.

| Det anbefales å redusere avstanden mellom trinn slik at åpningen ikke overstiger 10cm. | |

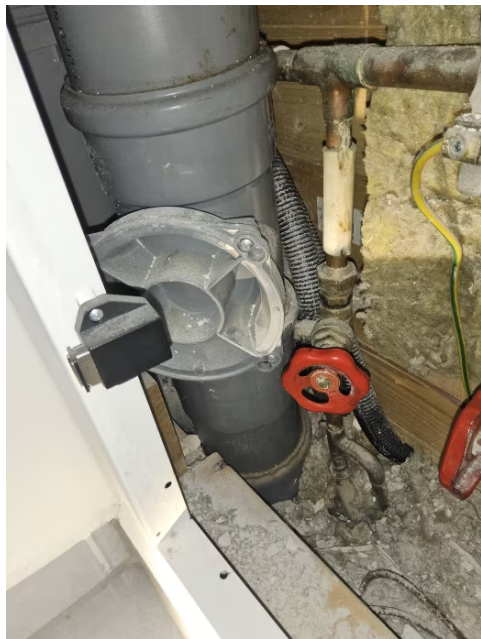
Stakeluke er tilgjengelig via inspeksjonsluke på toalettrom.

| Skjulte deler av avløpsanlegget vurderes å være fra byggeåret, og har nådd en alder som tilsier at skader / lekkasjer kan oppstå. Tiltak kan bli nødvendig og forholdet bør holdes under oppsikt. | |

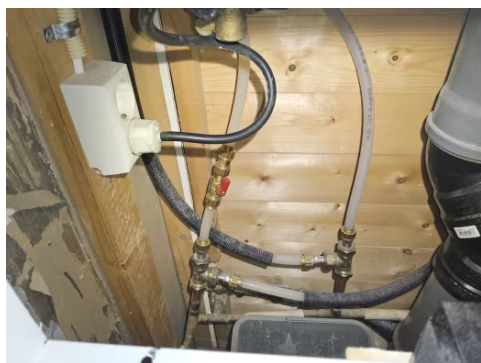
Rørkoblinger er plassert i kasse mellom toalettrom og bad.

Det registreres flere rørkoblinger som er plassert i rom uten sluk eller annen sikring mot fuktskader (f.eks. automatisk vannstopper). Konsekvens kan være at det kan oppstå fuktskader hvis lekkasje fra rør-i-rør systemet skulle oppstå. Det er ikke montert automatisk lekkasjestopper for å begrense eventuelle lekkasjer fra vanninstallasjoner på kjøkkenet. Innvendig stoppekran er ikke funksjonstestet grunnet høy alder/tilstand, konsekvens er usikker restlevetid/funksjon. Skjulte deler av vannrørene vurderes å være fra byggeåret, og har nådd en alder som tilsier at skader/lekkasjer kan oppstå, tiltak kan bli nødvendig og forholdet bør holdes under oppsikt.

Etablering av automatisk lekkasjestopper med fuktsensor i kasse mellom toalettrom og bad og på kjøkken for å begrense eventuelle lekkasjer fra vanninstallasjoner anbefales. Det anbefales at hovedstoppekran skiftes i forbindelse med en fremtidig oppgradering av røranlegget.

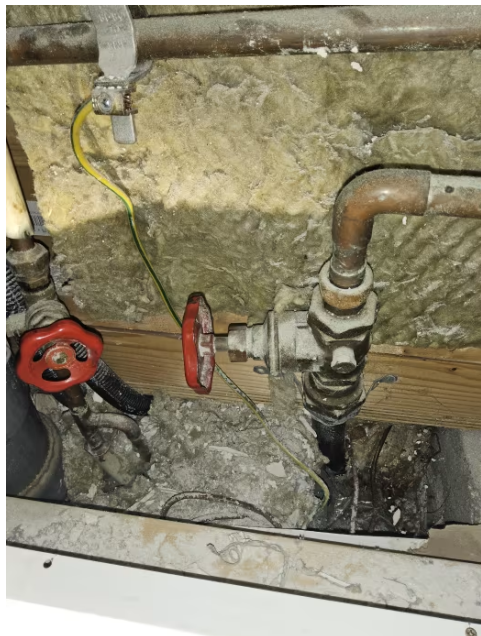
Hovedstoppekran er plassert i kasse mellom toalettrom og bad.

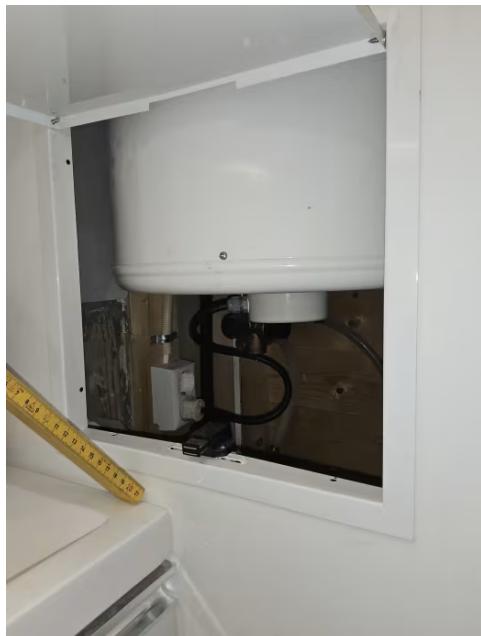
Vegghengt varmtvannsbereder plassert i kasse mellom toalettrom og bad.

Varmtvannsbereder er plassert i rom uten sluk/overløp eller annen sikring mot fuktskader. Konsekvens kan være at det oppstår fuktskader hvis lekkasje fra varmtvannsbereder skulle oppstå.

Etablering av automatisk lekkasjestopper med fuktsensor i kasse mellom toalettrom og bad for å begrense eventuelle lekkasjer fra varmtvannsberederen anbefales.

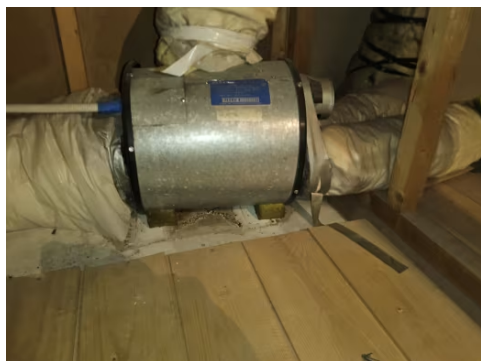
Mekanisk avtrekksvifte er plassert på kaldtloft.

Med bakgrunn i alder er det økende risiko for feil som krever utbedring/utskifting av mekanisk avtrekksvifte.

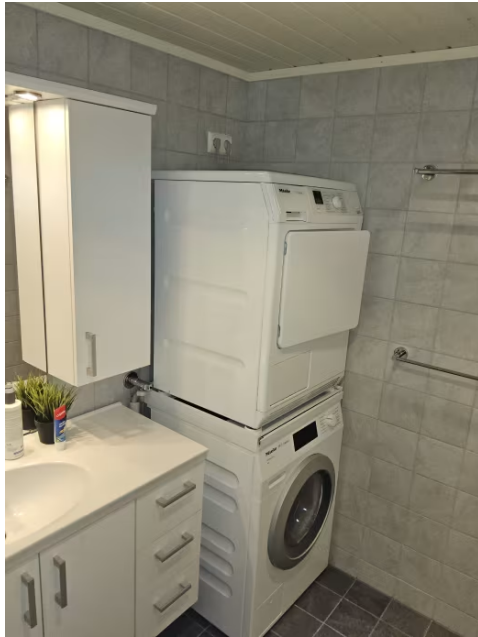
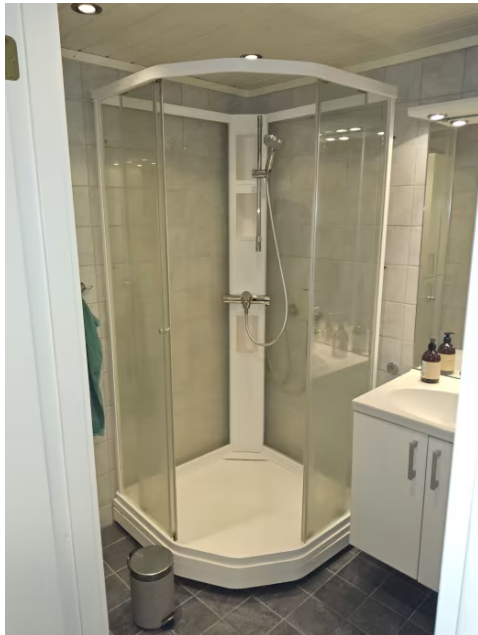
Oversiktsbilde bad.

Grunnet plassering av dusjkabinett er det ikke mulig å foreta tilstrekkelig undersøkelse av sluket. Utførelse vedrørende tettetdetaljer/tilstand er ukjent. Tettesjikt har nådd en alder som gjør tettheten usikker i tiden som kommer. TG2 er satt med bakgrunn i alder på tettesjikt og derav økt risiko for lekkasjer.

Det anbefales å fortsatt benytte et dusjkabinett for å unngå ytterligere fuktbelastning fra fritt vann på gulv og vegger.
