Alf Prøysens veg 82, 2315 HAMAR

## HAMAR VEST

## Nøkkelinformasjon

**Salgsobjekt:** Rekkehus  
**Eierform:** Andel  
**Byggeår:** 1982  
**BRA-i/BRA Total** 104/123 kvm  
**Tomtstr.:** 29077.2 m<sup>2</sup>  
**Gnr./bnr.** Gnr. 1, bnr. 5045  
**Andelsnr.:** 8241  
**Oppdragsnr.:** 1213250076

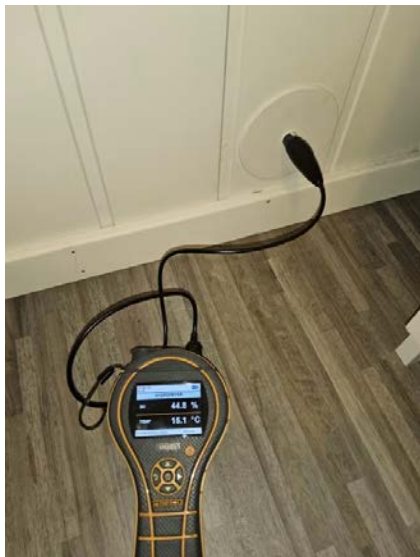
## 6.3 Rom under terreng

Ved måling av relativ fuktighet i hulrom ved hulltaking, måles det et fukttinnhold som er under faregrensen for utvikling av skader.

TG2 settes med bakgrunn i at det i forbindelse med fuktmåling viser at konstruksjonen har en oppbygging som vurderes til å være en risikokonstruksjon. Det observeres innvendig dampspærre i veggkonstruksjonen, noe som erfaringsmessig er forbundet med forhøyet risiko for fuktproblematikk (innvendig dampspærre hindrer uttørring). Det bemerkes at oppbyggingen ikke nødvendigvis er uvanlig i bygninger fra denne tidsperioden.

Bilde fra fuktmåling i utlektet veggkonstruksjon.

Det anbefales at det etableres inspeksjonsluke i utlektet veggkonstruksjon, slik at forholdet kan holdes under oppsikt og at tiltak kan iverksettes ved behov.

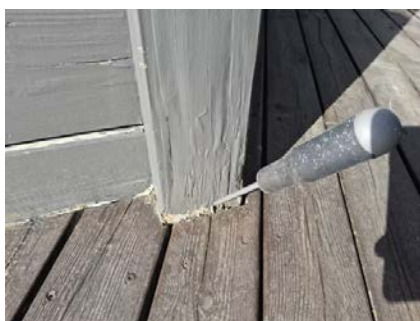
## 6.4 Balkong, terrasse, platting: Balkong

Terrasse med tilhørende rekkverk har synlige symptomer på slitasje/elde og det registreres enkelte råteskader i rekkverket. Rekkverket blir målt til 0,89 cm. og er lavere enn forskriftskravet på 100 cm, om rekkverket oppfyller kravene som var gjeldene på oppføringstidspunktet er ikke kjent. TG3 settes med bakgrunn av råteskader.

Råteskader i rekkverksstolpe.

Overflatebehandling og utskifting av råteskadet trevirke må påregnes. For å lukke avviket må høyden på rekkverket heves til dagens krav på 100 cm.

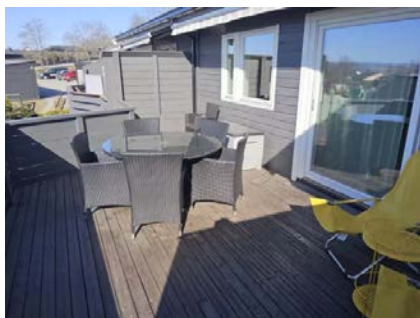
Oversiktsbilde balkong.

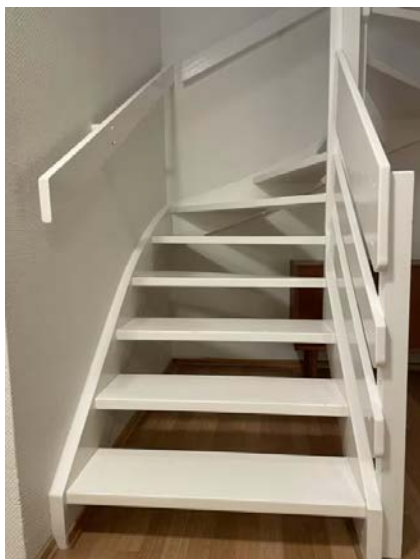
## 6.18 Trapp

Åpen trapp av tre mellom etasjene.

| Det anbefales å redusere avstanden mellom trinn slik at åpningen ikke overstiger 10cm. | |

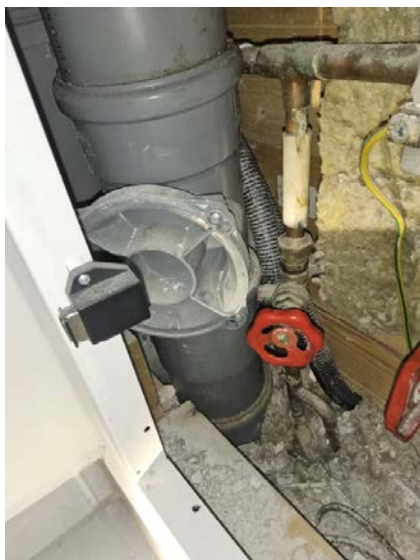
## 6.19 Avløpsrør

Stakeluke er tilgjengelig via inspeksjonsluke på toalettrom.

Skjulte deler av avløpsanlegget vurderes å være fra byggeåret, og har nådd en alder som tilsier at skader / lekkasjer kan oppstå. Tiltak kan bli nødvendig og forholdet bør holdes under oppsikt.

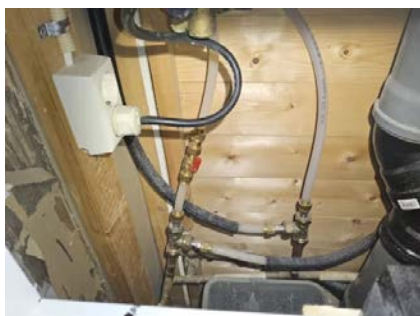
## 6.20 Vannledninger

Det registreres flere rørkoblinger som er plassert i rom uten sluk eller annen sikring mot fuktskader (f.eks. automatisk vannstopper). Konsekvens kan være at det kan oppstå fuktskader hvis lekkasje fra rør-i-rør systemet skulle oppstå. Det er ikke montert automatisk lekkasjestopper for å begrense eventuelle lekkasjer fra vanninstallasjoner på kjøkkenet. Innvendig stoppekran er ikke funksjonstestet grunnet høy alder/tilstand, konsekvens er usikker restlevetid/funksjon. Skjulte deler av vannrørene vurderes å være fra byggeåret, og har nådd en alder som tilsier at skader/lekkasjer kan oppstå, tiltak kan bli nødvendig og forholdet bør holdes under oppsikt.

Rørkoblinger er plassert i kasse mellom toalettrom og bad.

Etablering av automatisk lekkasjestopper med fuktsensor i kasse mellom toalettrom og bad og på kjøkken for å begrense eventuelle lekkasjer fra vanninstallasjoner anbefales. Det anbefales at hovedstoppekran skiftes i forbindelse med en fremtidig oppgradering av røranlegget.

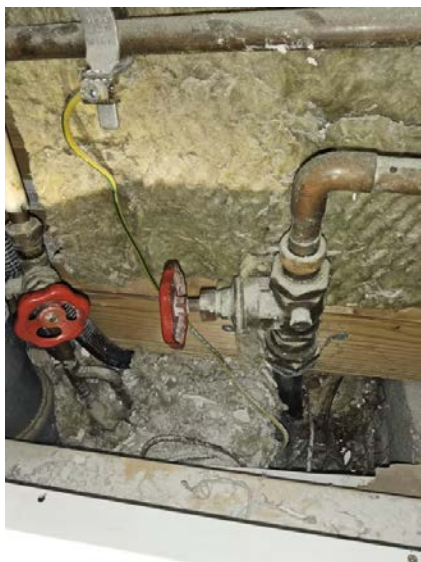
Hovedstoppekran er plassert i kasse mellom toalettrom og bad.

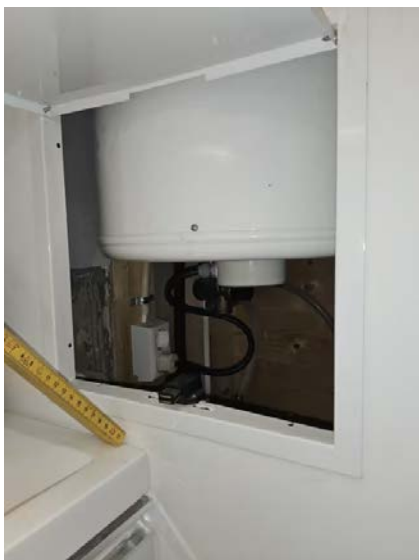
## 6.22 Varmtvannsbereder

Varmtvannsbereder er plassert i rom uten sluk/overløp eller annen sikring mot fuktskader. Konsekvens kan være at det oppstår fuktskader hvis lekkasje fra varmtvannsbereder skulle oppstå.

Vegghengt varmtvannsbereider plassert i kasse mellom toalettrom og bad.

Etablering av automatisk lekkasjestopper med fuktsensor i kasse mellom toalettrom og bad for å begrense eventuelle lekkasjer fra varmtvannsbereideren anbefales.

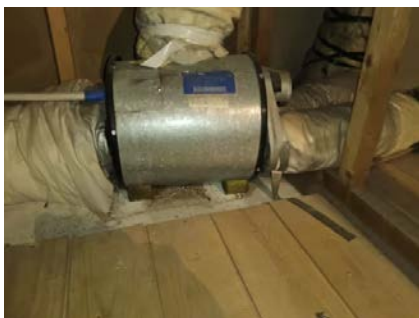
## 6.23 Ventilasjon

Mekanisk avtrekksvifte er plassert på kaldtloft.

Med bakgrunn i alder er det økende risiko for feil som krever utbedring/utskifting av mekanisk avtrekksvifte.
