# Tilstandsrapport

📍 Barkaleitet 23 , 5115 ULSET

# gnr. 208, bnr. 222

# Andelsnummer 132

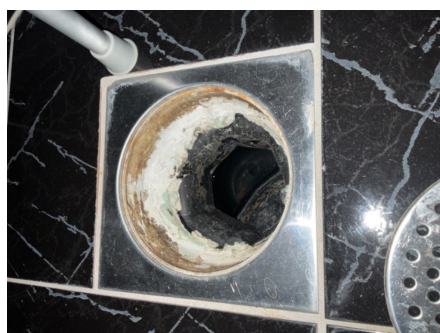
Fraværet av dokumentasjon begrenser muligheten for å vurdere våtrommets fuktsikkerhet og langtidsholdbarhet.

Det anbefales jevnlig oppfølging for tegn til fukt eller lekkasje.

Utskifting og ny tettesjikt løsning må gjennomføres ved fremtidig rehabilitering av våtrommet

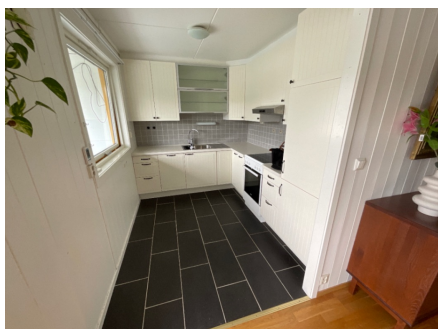
Merk;

Avtrekk i skap må føres ut av skap

Avtrekk via felles ventilasjonssjakt, men avtrekkskanalen er avsluttet inne i et hjørneskap og er ikke ført ut av skapet. Dette medfører at matos og fukt fra matlaging i stor grad resirkuleres i rommet, til tross for at kjøkkenventilatoren.

TG2 settes på bakgrunn av mangelfull avtrekksføring og redusert ventilasjonsfunksjon
