# Tilstandsrapport

Enebolig

Bjørkelivegen 4 , 2409 ELVERUM

Befaringsdato: 09.04.2026

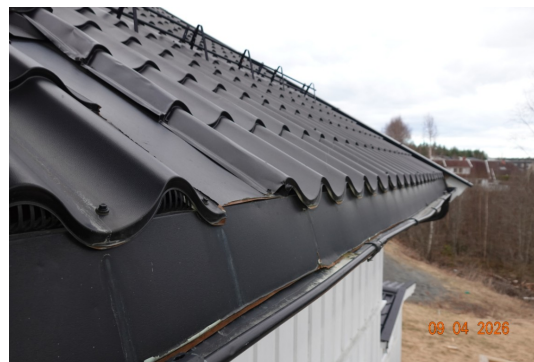
Det er påvist noe rust i nedre del av takpanner.

Rustangrep i nedre del av takpannene bør utbedres ved å fjerne rust, påføre rustbeskyttende maling og eventuelt overflatebehandle med egnet lakk.

Dersom tiltak ikke utføres, kan rusten utvikle seg videre og føre til redusert levetid og lekkasjer i taktekingen.

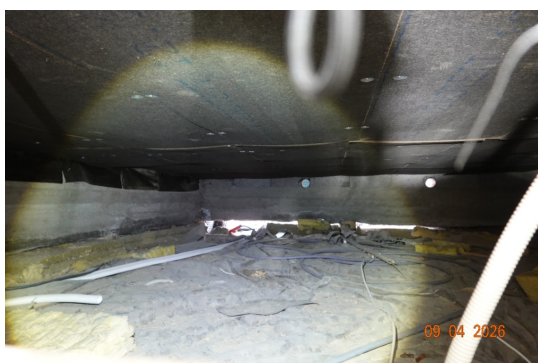
## TG 2 Kryp Kjeller

Kryp kjeller under tilbygget stuedel. Støpt ringmur rundt kryptjeller. Ventiler i grunnmur. Pålagt fuktsperre på jordbakken i kryptjeller. Kryptjeller er besikket fra åpning i kjellervegg. Kryptjellere er på generelt grunnlag en risikokonstruksjon, og en konstruksjon med hyppig skadefrekvens.

Trematerialer og annet bygningsavfall bør fjernes fra krypkjelleren for å redusere risikoen for sopp- og muggdannelse, samt for å hindre tiltrekning av skadedyr.

Dersom dette ikke utføres, kan det oppstå fuktskader og forringelse av konstruksjonen over tid.

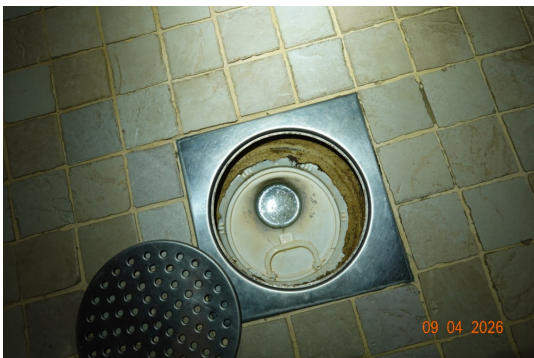
#### Vurdering av avvik:

- Det må innhentes dokumentasjon. Manglende membran/tettesjikt medfører risiko for lekkasjer og fukt i konstruksjonen.

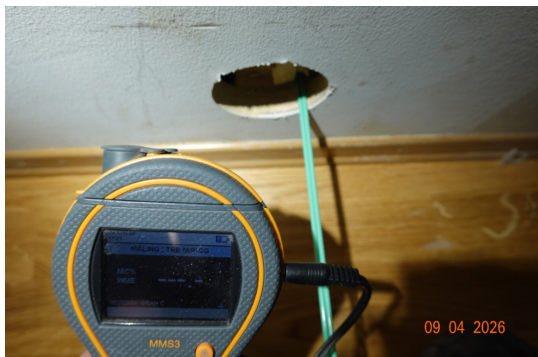
### TG 2 Sanitærutstyr og innredning

- Det er ikke påvist tilfredsstillende løsning for å synliggjøre lekkasje fra innebygget sistene.

- Ved implementering av innebygget sistene var det ikke krav om lekkasjesikring, konstruksjonen bør jevnlig observeres.
- Uten dreneringsløsning/lekkasjesikring kan lekkasjer pågå over lang tid uten å bli oppdaget. Dette kan føre til omfattende fuktskader i omkringliggende byggematerialer.

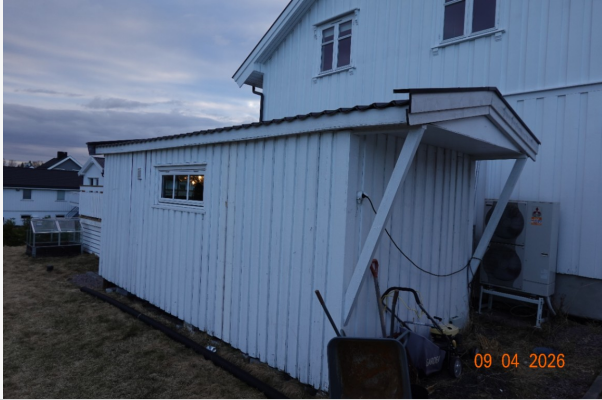
## Brakke

Behov for justering av ytterdør.  
Det er påvist råteskadet trekledning.  
Mangler takrenner og nedløp.  
Mangler del med taklist.
