Tilstandsrapport

Bolighus med flere boenheter

Skansegaten 10 , 5031 BERGEN

Befaringsdato: 05.02.2026

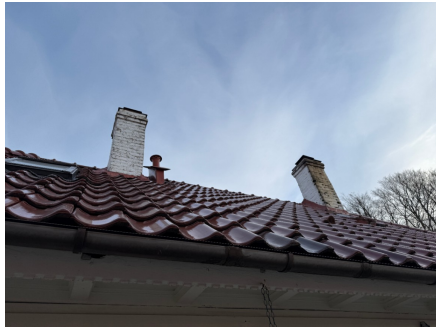
! TG 2 Nedløp og beslag

Takrenner og nedløp i plast.

Takrenner og nedløp ble vurdert fra bakkenivå, med de begrensninger det medfører. Evt. skjulte feil, skader eller mangler som ikke er synlige fra bakkenivå, er ikke omfattet av inspeksjonen.

Takrenner og nedløp bør kontrolleres jevnlig for skader, lekkasjer og blokkeringer. Rensing anbefales minst én gang i året, og oftere ved mye løvfall eller nedbør. Skadde eller slitte deler bør skiftes ved behov for å sikre god vannavrenning og hindre fuktskader.

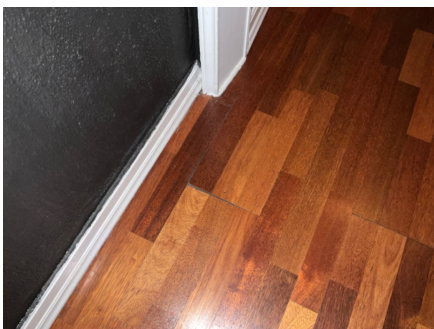
TG 3 Etasjeskille/gulv mot grunn

Etasjeskillere av trebjelkelag.

- Målt høydeforskjell på over 30 mm gjennom hele rommet. Tilstandsgrad 3 gis med bakgrunn i standardens krav til godkjente måleavvik.
- Varierende/større skjevheter i alle etasjer. TG3.
- Det er observert flygehull i treverket etter stripet borebille (mit). Det er på befaringstidspunktet usikkert om angrepet er aktivt eller om dette skyldes tidligere aktivitet. TG2.

- For å få tilstandsgrad 0 eller 1 må høydeforskjeller rettes opp. Det vil imidlertid sjelden være økonomisk rasjonelt som et enkeltstående tiltak i en bolig som dette. Dersom boligen en gang skal renoveres, kan man vurdere slike tiltak.
- For å få tilstandsgrad 1 må gulvet rettes opp, noe som krever nærmere undersøkelser; tiltaket lønner seg sjelden alene, men kan vurderes ved oppussing, og kostnadsestimatet gjelder kun selve utbedringen - justering av dører, nye overflater og eventuell forsterkning kommer i tillegg.
- Overvåk for ferskt borestøv for å avklare aktivitet, sikre god ventilasjon og vurder bekjempelse ved behov. Aktivitet kan over tid svekke bæreevnen, men stanser normalt opp dersom konstruksjonen holdes tørr. Merk at estimat ikke omfatter evt. tiltak vedr. mit (grunnet gitt TG2 for dette punktet).

Kostnadsestimat: 200 000 - 500 000

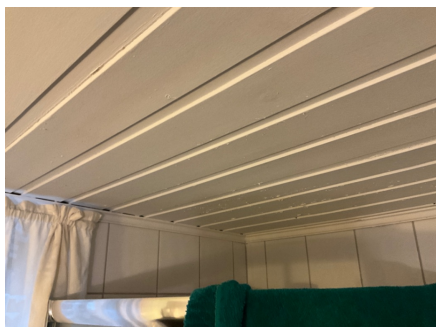
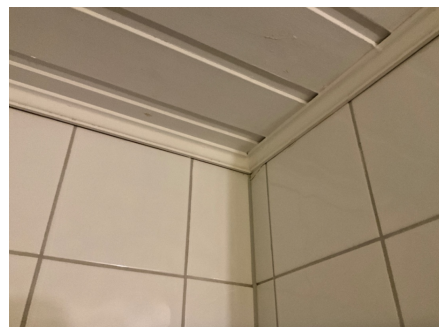
1. ETASJE > BAD (4,8 M²)

- Det er påvist avvik i fallforhold til sluk i forhold til krav i forskrift på byggetidspunktet.
- Overflater bærer preg av elde/slitasje.

- Andre tiltak:
 - Vær oppmerksom ved bruk. For å få tilstandsgrad 0 eller 1 må gulvet bygges om, for å få riktig fall til sluk. Det vil imidlertid sjelden være økonomisk rasjonelt som et enkeltstående tiltak. Ved en eventuell renovering, påse at våtrommet bygges med riktig fall til sluk.

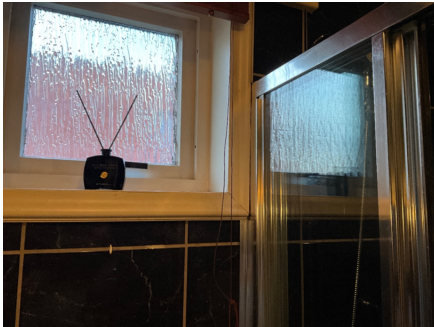
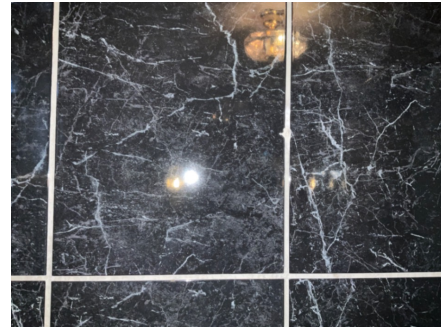
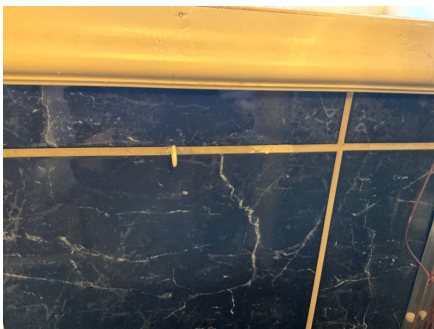
TC 2 Overflater Gulv

- Det er påvist avvik i fallforhold til sluk i forhold til krav i forskrift på byggetidspunktet.
- Overflater bærer preg av elde/slitasje.

- Andre tiltak:
 - Vær oppmerksom ved bruk. For å få tilstandsgrad 0 eller 1 må gulvet bygges om, for å få riktig fall til sluk. Det vil imidlertid sjelden være økonomisk rasjonelt som et enkeltstående tiltak. Ved en eventuell renovring, påse at våtrommet bygges med riktig fall til sluk.
