# Tilstandsrapport

Bolighus med flere boenheter

Skansegaten 10 , 5031 BERGEN

Befaringsdato: 05.02.2026

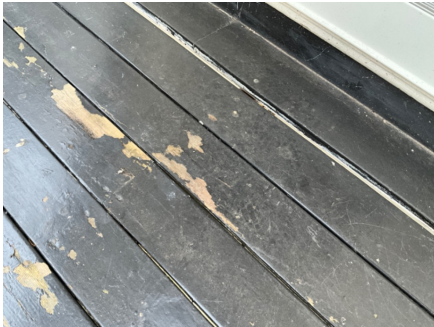
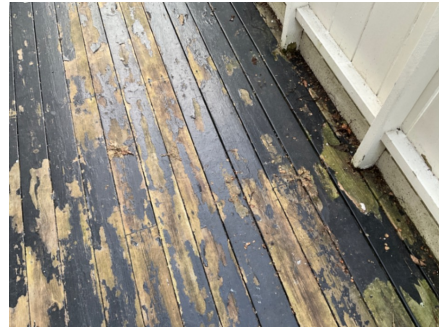
### ! TG 2 Overflater

- Det er påvist andre avvik:
- Overflater med varierende slitasjegrad.

- Andre tiltak:
- Det må påregnes oppgradering av overflater.

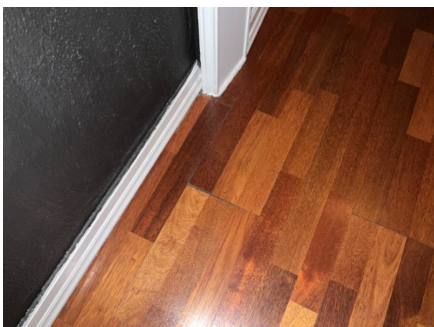
### ! TG 3 Etasjeskille/gulv mot grunn

- Målt høydeforskjell på over 30 mm gjennom hele rommet. Tilstandsgrad 3 gis med bakgrunn i standardens krav til godkjente måleavvik.
- Varierende/større skjevheter i alle etasjer. TG3.
- Det er observert flygehull i treverket etter stripet borebille (mit). Det er på befaringstidspunktet usikkert om angrepet er aktivt eller om dette skyldes tidligere aktivitet. TG2.

- For å få tilstandsgrad 0 eller 1 må høydeforskjeller rettes opp. Det vil imidlertid sjelden være økonomisk rasjonelt som et enkeltstående tiltak i en bolig som dette. Dersom boligen en gang skal renoveres, kan man vurdere slike tiltak.
- For å få tilstandsgrad 1 må gulvet rettes opp, noe som krever nærmere undersøkelser; tiltaket lønner seg sjelden alene, men kan vurderes ved oppussing, og kostnadsestimatet gjelder kun selve utbedringen - justering av dører, nye overflater og eventuell forsterkning kommer i tillegg.
- Overvåk for forskt borestøv for å avklare aktivitet, sikre god ventilasjon og vurder bekjempelse ved behov. Aktivitet kan over tid svekke bæreevnen, men stanser normalt opp dersom konstruksjonen holdes tørr. Merk at estimat ikke omfatter evt. tiltak vedr. mit (grunnet gitt TG2 for dette punktet).

**Kostnadsestimat: 200 000 - 500 000**

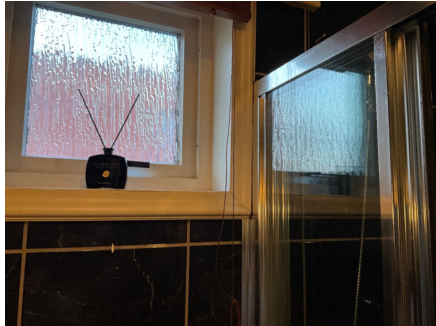
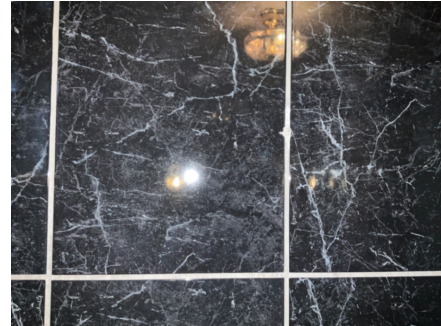
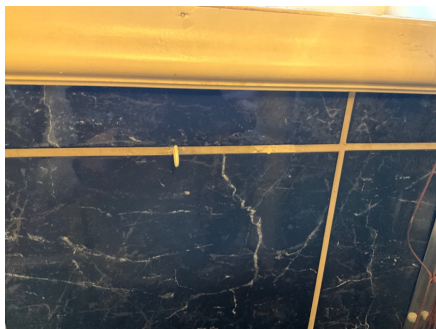
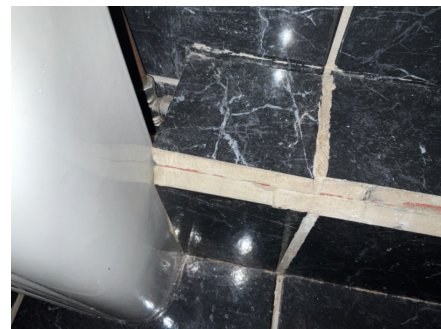
### TG 2 Overflater Gulv

- Det er påvist avvik i fallforhold til sluk i forhold til krav i forskrift på byggetidspunktet.
- Overflater bærer preg av elde/slitasje.

- Andre tiltak:
  - Vær oppmerksom ved bruk. For å få tilstandsgrad 0 eller 1 må gulvet bygges om, for å få riktig fall til sluk. Det vil imidlertid sjelden være økonomisk rasjonelt som et enkeltstående tiltak. Ved en eventuell renovering, påse at våtrommet bygges med riktig fall til sluk.
