# Tilstandsrapport

Bolighus med flere boenheter

Skansegaten 10 , 5031 BERGEN

Befaringsdato: 05.02.2026

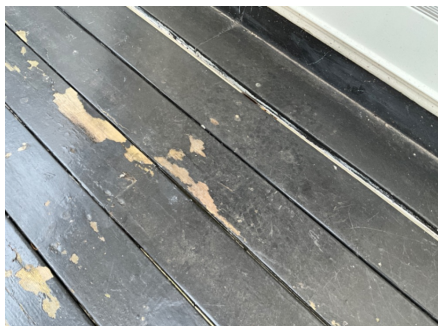
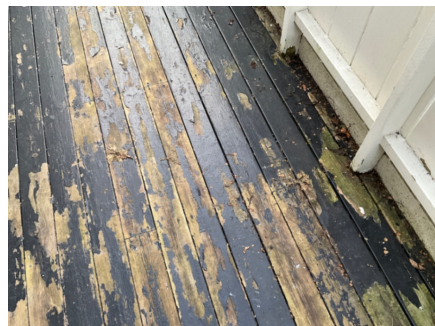
### ! TG 2 Overflater

- Det er påvist andre avvik:
- Overflater med varierende slitasjegrad.

- Andre tiltak:
- Det må påregnes oppgradering av overflater.

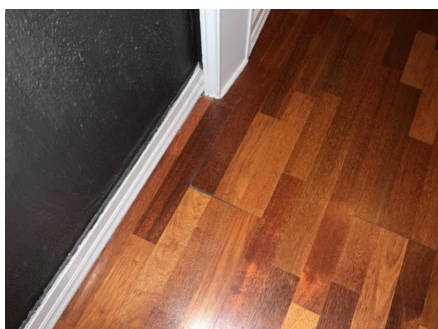
### ! TG 3 Etasjeskille/gulv mot grunn

- Målt høydeforskjell på over 30 mm gjennom hele rommet. Tilstandsgrad 3 gis med bakgrunn i standardens krav til godkjente måleavvik.
- Varierende/større skjevheter i alle etasjer. TG3.
- Det er observert flygehull i treverket etter stripet borebille (mit). Det er på befaringstidspunktet usikkert om angrepet er aktivt eller om dette skyldes tidligere aktivitet. TG2.

- For å få tilstandsgrad 0 eller 1 må høydeforskjeller rettes opp. Det vil imidlertid sjelden være økonomisk rasjonelt som et enkeltstående tiltak i en bolig som dette. Dersom boligen en gang skal renoveres, kan man vurdere slike tiltak.
  - For å få tilstandsgrad 1 må gulvet rettes opp, noe som krever nærmere undersøkelser; tiltaket lønner seg sjelden alene, men kan vurderes ved oppussing, og kostnadsestimatet gjelder kun selve utbedringen - justering av dører, nye overflater og eventuell forsterkning kommer i tillegg.
  - Overvåk for ferskt borestøv for å avklare aktivitet, sikre god ventilasjon og vurder bekjempelse ved behov. Aktivitet kan over tid svekke bæreevnen, men stanser normalt opp dersom konstruksjonen holdes tørr. Merk at estimat ikke omfatter evt. tiltak vedr. mit (grunnet gitt TG2 for dette punktet).

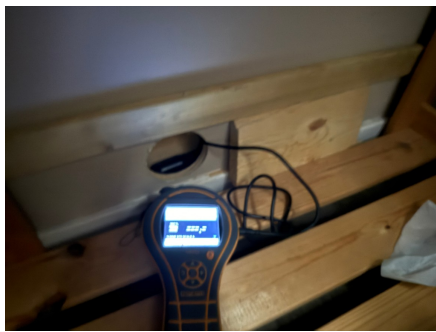
## 2. ETASJE: > BAD (5,0 M<sup>2</sup>)

- Det er påvist andre avvik:
- Vindu med ikke fuktbestandige materialer i våtsonen (dusjsonen).
- En del slitasje på fliser/fuger/overflater.

- Andre tiltak:
- Det vurderes ikke for å være behov for tiltak per i dag såfremt det benyttes dusjdører. Vindu blir ikke utsatt for direkte vannsprut/spl. Avvik er satt iht. standardens krav grunnet at vindu er montert i våtsonen.
- Det må påregnes oppgraderinger dersom en skal oppnå dagens krav.

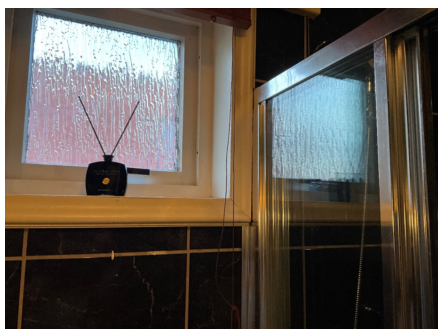
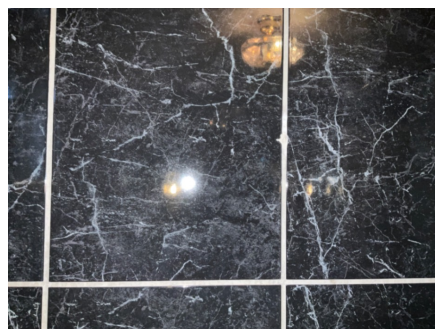
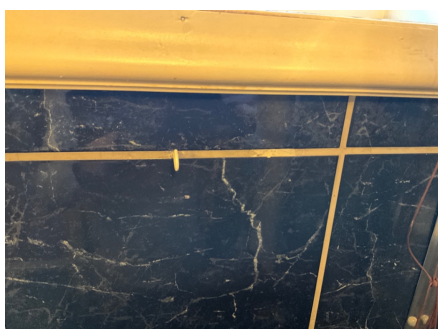
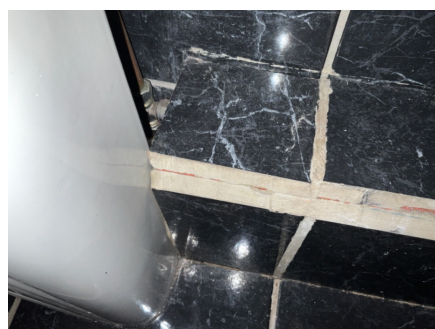
### TG 2 Overflater Gulv

- Det er påvist avvik i fallforhold til sluk i forhold til krav i forskrift på byggetidspunktet.
- Overflater bærer preg av elde/slitasje.

- Andre tiltak:
  - Vær oppmerksom ved bruk. For å få tilstandsgrad 0 eller 1 må gulvet bygges om, for å få riktig fall til sluk. Det vil imidlertid sjelden være økonomisk rasjonelt som et enkeltstående tiltak. Ved en eventuell renovring, påse at våtrommet bygges med riktig fall til sluk.
