Skansegaten 10, 5031 BERGEN

**Sjelden mulighet! Et unikt
Bergenshus på 3 etasjer | Nydelig
utsikt mot Skansedammen og
byen | Utleieleilighet**

Tilstandsrapport

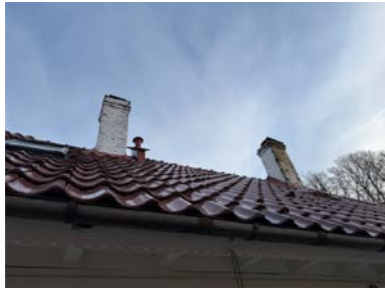
TG 2 Nedløp og beslag

Takrenner og nedløp ble vurdert fra bakkenivå, med de begrensninger det medfører. Evt. skjulte feil, skader eller mangler som ikke er synlige fra bakkenivå, er ikke omfattet av inspeksjonen.

Takrenner og nedløp bør kontrolleres jevnlig for skader, lekkasjer og blokkeringer. Rensing anbefales minst én gang i året, og oftere ved mye løvfall eller nedbør. Skadde eller slitte deler bør skiftes ved behov for å sikre god vannavrenning og hindre fuktskader.

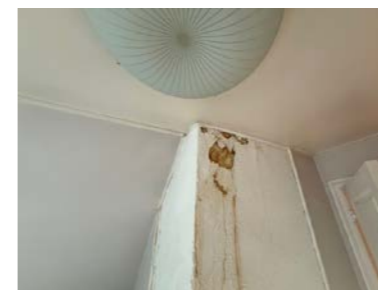
TG 2 Vinduer

Det er påvist andre avvik.: • Vurdering er gitt på bakgrunn av alder og forventet gjenstående brukstid. Eldre vinduer bærer preg av elde/slitasje. Stedvis punkterte vinduer. Eldre vinduer har normalt sett dårligere isoleringsevne og dårligere vindtetting rundt karmen enn nyere vinduer.

• Fuktmerker i karmen som medfører risiko for råteutvikling og omramming, samt estetisk forringelse av overflatene. Merkene tyder på fuktbelastning over tid, enten fra kondens eller utvendig fuktinnslag.

- Andre tiltak:
- Det må påregnes vedlikehold for å hindre fuktinntrengning og råteskader som forkorter vinduenes levetid. Siden isolasjonsevnen reduseres over tid, bør vinduene vurderes å skiftes på sikt eller etter behov.

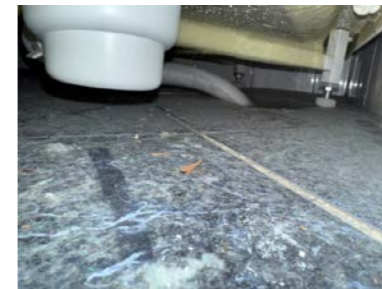
1. ETASJE > BAD (4,8 M²)

Rommet har ingen ventilasjon. Våtrommet mangler tilluftsventilering, f.eks. spalte/ventil ved dør. Konsekvens/tiltak: Det bør etableres tilfredsstillende tilluft til våtrom f.eks. luftespalte ved dør e.l. Over tid kan manglende tilluftsventilering resultere i mugg- og soppdannelse, spesielt på steder som ikke får god nok luftgjennomstrømning. Mekanisk avtrekk bør etableres. Dårlig ventilasjon på et våtrom kan føre til alvorlige konsekvenser som fuktskader og muggvekst.

- Det bør etableres tilfredsstillende tilluft til våtrom f.eks. luftespalte ved dør e.l.
- Over tid kan manglende tilluftsventilering resultere i mugg- og soppdannelse, spesielt på steder som ikke får god nok luftgjennomstrømning.
- Mekanisk avtrekk bør etableres.
- Dårlig ventilasjon på et våtrom kan føre til alvorlige konsekvenser som fuktskader og muggvekst.
