# Tilstandsrapport

📍 Osen Hyttefelt 0, 4747

📖 VALLE kommune

## Fritidsbolig - Byggeår: 1975

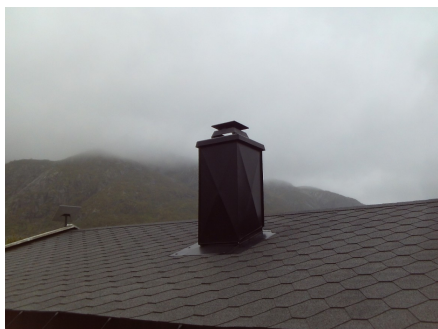
Deler av tekkingen med takgjennomføring

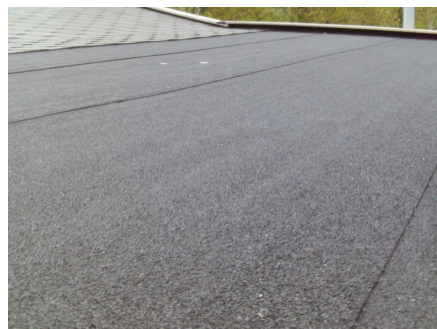
Ny tekking over tilbygget del.

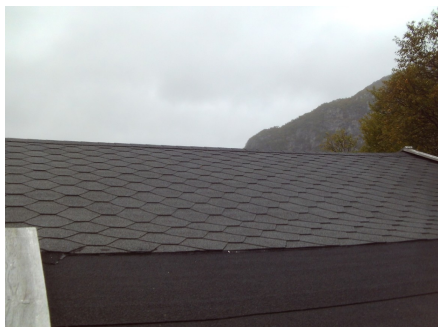
Overgang i mellom opprinnlig og tilbygget del.

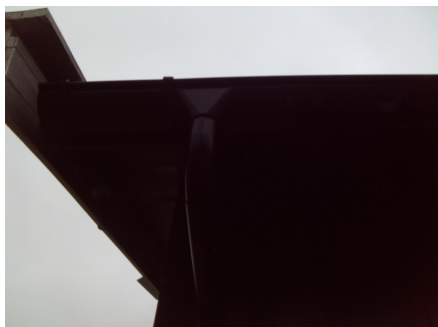
Takrenner og nedløp av stål.

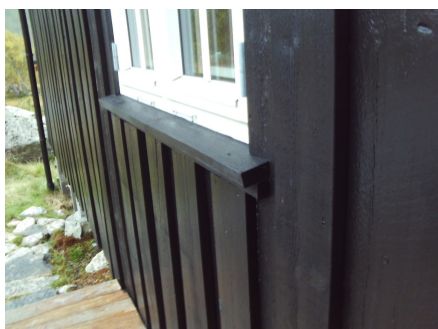
Deler av kledningen med tilhørende belistninger.

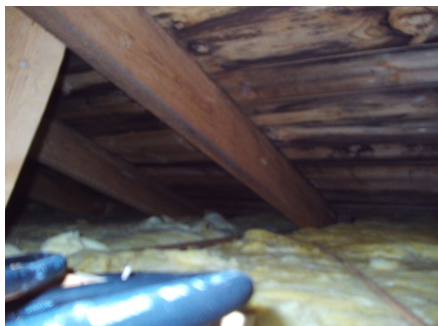
- Det er begrenset/dårlig ventilering av takkonstruksjonen.
- Det er påvist fuktskjolder/skader i takkonstruksjonen.

Ble registrert en del blåved/kondensmerker på deler av undertaket av rupanel. Dette er ikke uvanlig med denne tyupe tekking at det slår seg kondens på undersiden av undertaket og spesielt vist det er noe lekkasje av varmluft i fra selve hytta. Ingen tilgang på luft til kaldtloftet i fra takutstikk.

En god del blåved på undertaket enkelte steder

Følg med på tilstand på kaldtloftet ved jevne mellomrom og det må opprettes bedre luftsirkulasjon av kaldtloftet. Luke til kaldtloftes bør isoleres.

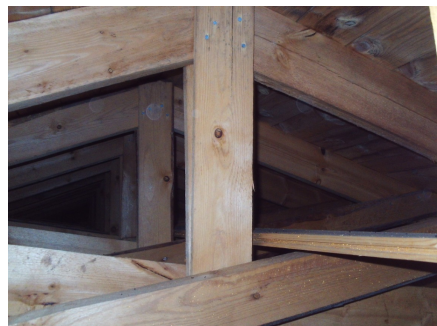
Deler av takkonstruksjon med noe mønet himling.

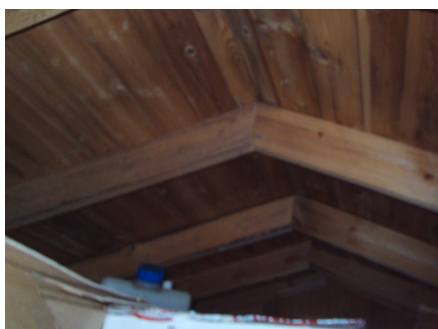
Deler av takkonstruksjonen.

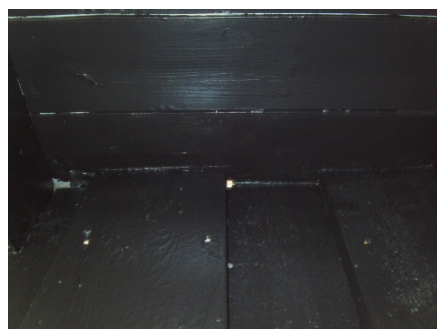
Ingen tilgang på luft ved takutstikk/gesims.

- Lufting/ventilering bør forbedres.
- Andre tiltak:

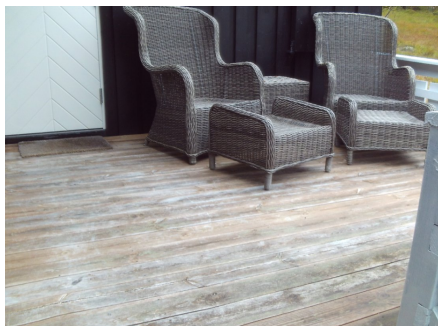
- Rekkverket er for lavt i forhold til dagens krav til rekkverkshøyder.

Deler av terrasse på baksiden av hytta

- Det er ikke krav om utbedring av rekkverkshøyde opp til dagens forskriftskrav.

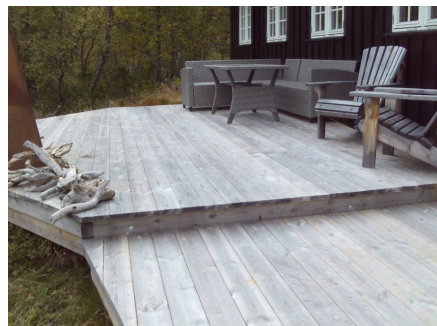
Større nyere terrasse.

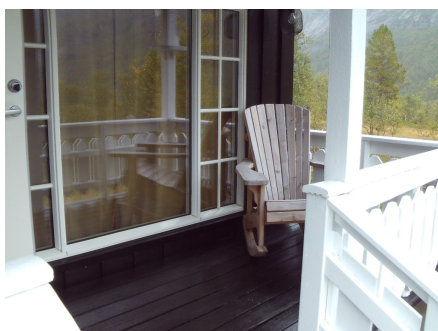
Eldre terrasse som er overbygget ved inngangsparti.

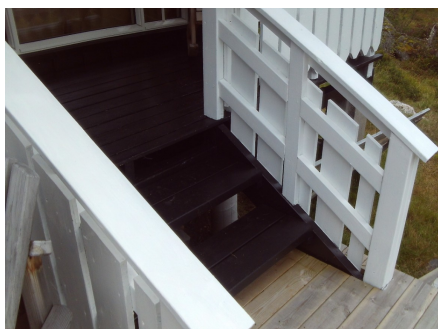
Trapp til inngangsparti.

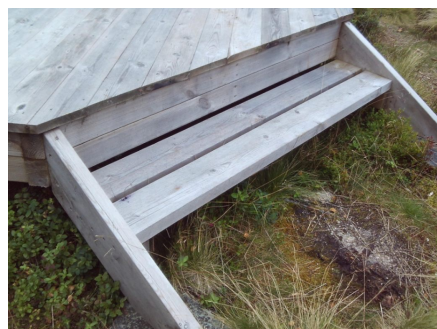
Mindre trapp til nyere terrasse

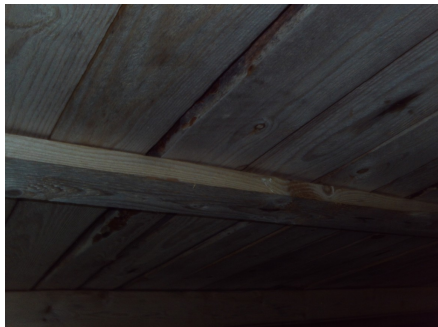
- Det er målt høydeforskjell på mellom 15-30 mm gjennom hele rommet. Tilstandsgrad 2 gis med bakgrunn i standardens krav til godkjente måleavvik.

Underliggende stubbloft av bord.

- For å få tilstandsgrad 0 eller 1 må høydeforskjeller rettes opp. Ytterligere undersøkelser må foretas for å få kartlagt omfanget for utbedring.

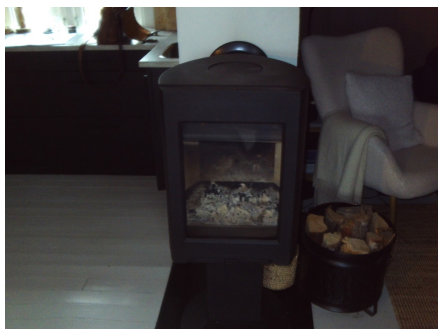
Vedovn i stue

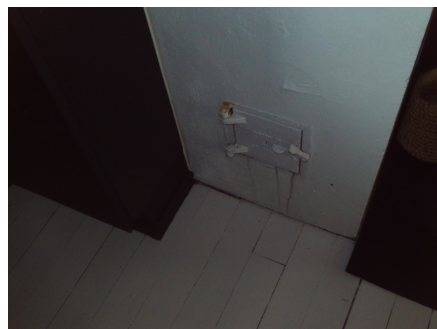
- Ildfast plate mangler på gulvet under sotluke/feieluke på pipe.

Sotluke i stue.

- Det anbefales å montere ildfast plate under luker på pipe.

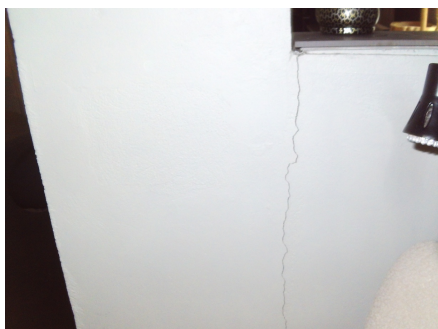
Er en mindre sprekk i mellom pipe og brannmur.

Sprekk i mellom pipe og brannmur.

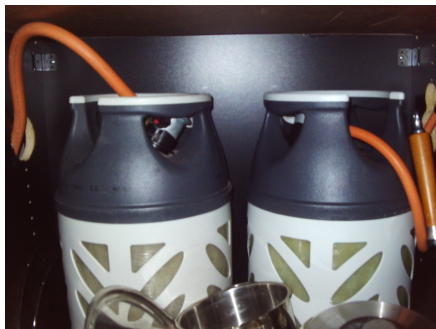
Gassflasker i kjøkkenbenken er ingen god løsning med tanke på sikkerhet.

Gass er plassert i kjøkkenbenken

Må flyttes ut i et eget gasskap.

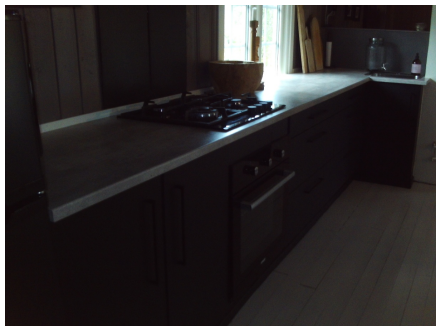
Deler av innredningen.

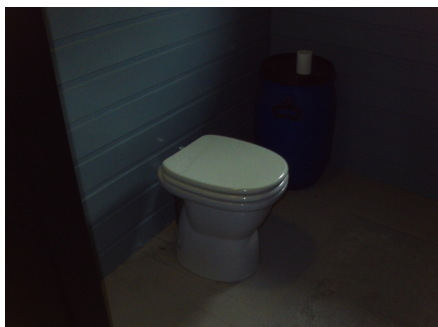
Deler av toalettrommet

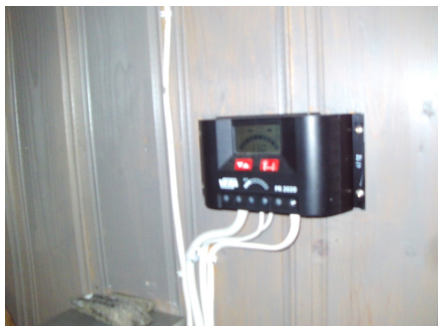
Regulator.

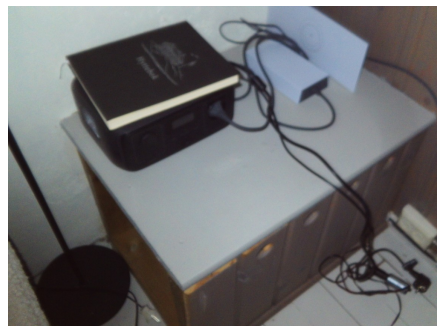
Er lagt opp et solcelleanlegg med en del lamper. Regulator og batteribank er plassert i stue ved brannmur. Utvendig solcellepanel på ene gavlveggen. Selve batteribanken ble ikke testet på befaringen.

Batteribank i en kasse i stue.

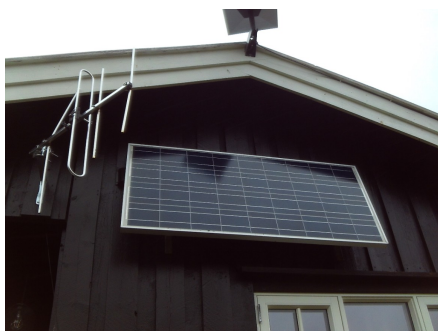
Et solcellepanel.

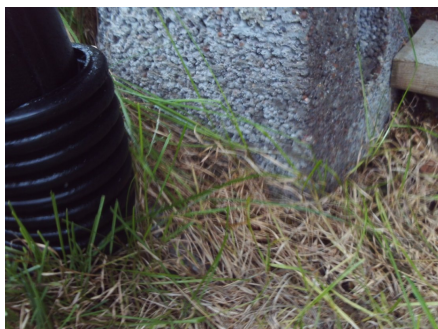
Tomten er ikke avgravd under hytta. Enkel fundamentering med pilarer og tilhørende dragere. Har vært en del sig og det er skjevheter i flere pilarer. Er blitt satt opp noen enkle støtter i ettertid flere plasser. Det må nevnes at leca må ikke komme i kontakt med surjord, disse vil da kunne gå i oppløsning. Se også punkt etasjeskille.

Ligger jordmasser inntil mpilarer av leca.

Jordmasser i rundt pilarer må fjernes og det må beregnes en del oppgraderinger av fundamentering med tilhørende pilarer. Ingen enkel jobb, da det er noe lav høyde under deler av hytta.

**Kostnadsestimat: 100 000 - 300 000**

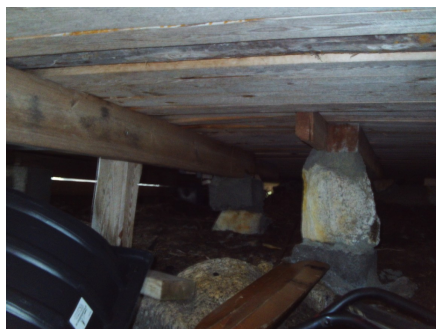
Enkel fundamentering.

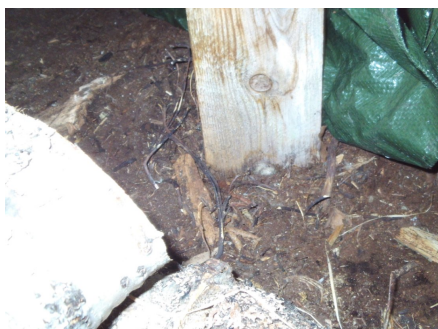
Ekstra enkle støtter som er satt opp i ettertid

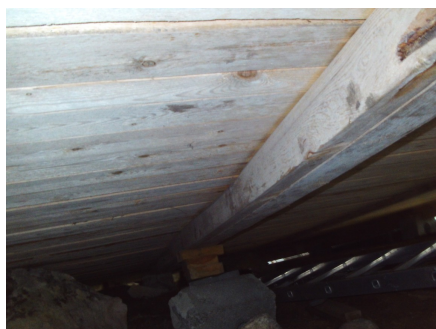
Noe lav høyde.
