# Tilstandsrapport

Boligbygg med flere boenheter

Birkebeinergaten 1, 5003 BERGEN

Befaringsdato: 28.04.2025

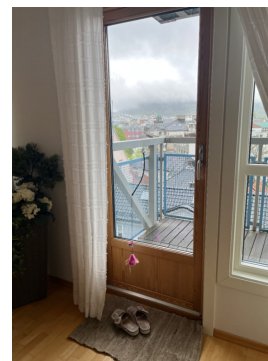
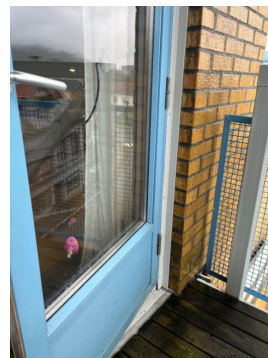
### ! TG 2    Dører

Ytterdør med glatt finer av god kvalitet er kontrollert for utførelse og slitasje.

Det må påregnes oppgradering på sikt.

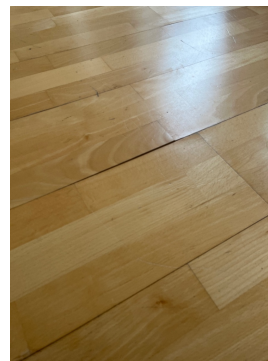
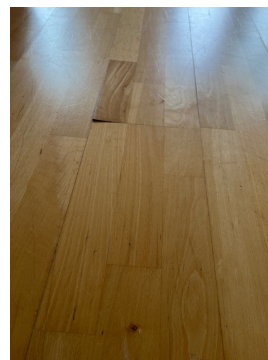
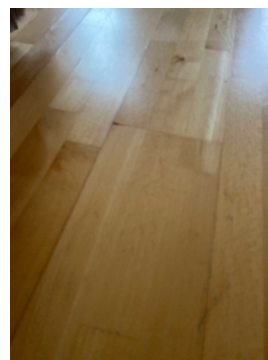
### ! TG 2 Overflater

Innvendige gulv med ulike overflater, parkett og fliser.  
Innvendige vegger og himling med malte overflater.  
Det er kontrollert for knirk og svikt og visuelt for fuktskjolder og skader.

- Overflater må utbedres eller skiftes.

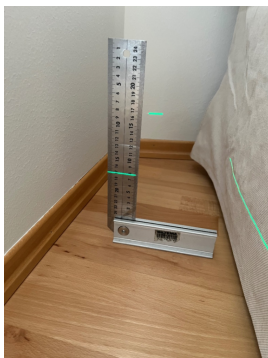
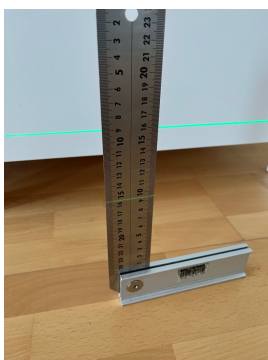
### ! TG 2 Etasjeskille/gulv mot grunn

Etasjeskille i betong fra byggeår er kontrollert for horisontalt avvik målt med laser.

Resultatet tilfredsstillende ikke dagens krav til avvik.

- Det er målt høydeforskjell på mellom 15-30 mm gjennom hele rommet. Tilstandsgrad 2 gis med bakgrunn i standardens krav til godkjente måleavvik.

Fungerer med dette avvik, avretting anbefales ved oppgradering.

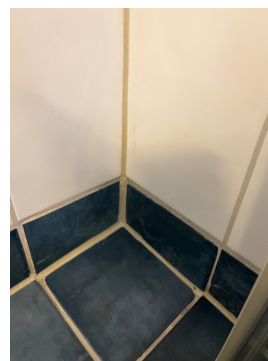
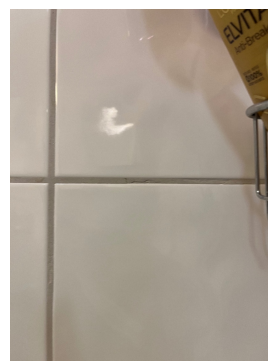
#### ! TG 2 Overflater vegger og himling

Vegger og himling er sjekket for sprekker i fuger, bom i fliser, utførelse og for generell slitasje.

- Det er påvist at flisfuger har riss/sprekker.

Jevnlig tilsyn anbefales, oppgradering må påregnes på sikt

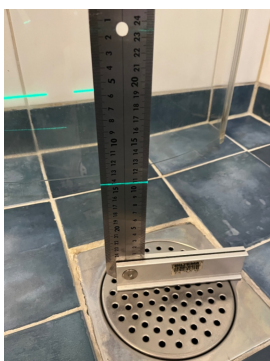
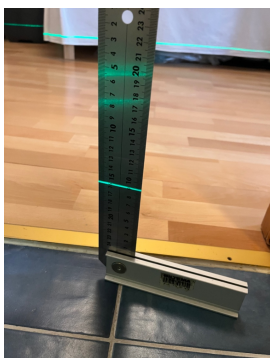
### ! TG 2 Overflater Gulv

Sluk er plassert i dusjhjørne.  
Fall til sluk fra øvrige lekkasjepunkt er sjekket med laser.  
Overflate er sjekket for riss og bom i fuger/fliser, og terskel ved dør er kontrollert.

- Det er påvist at flisfuger har riss/sprekker.
- Det er påvist at høydeforskjell fra topp slukrist til gulv/synlig topp membran ved dørterskel er mindre enn 25 mm.
- Det er påvist at noen fliser har bom (hulrom under).

- Fuger bør skiftes ut.
- Våtrommet fungerer med dette avviket.

Det må påregnes oppgradering på sikt

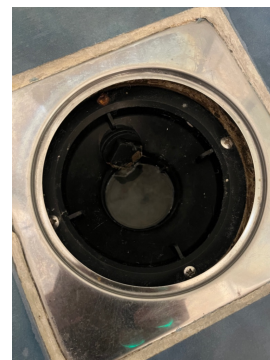
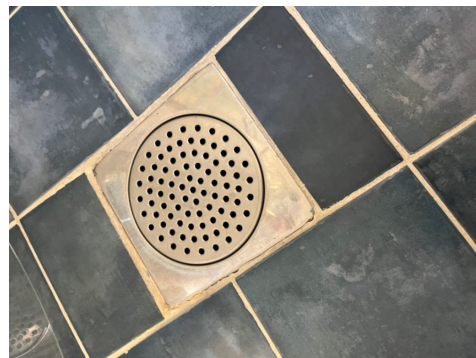
### ! TG 2 Sluk, membran og tettesjikt

- Overvåk tilstanden jevnlig. For å få tilstandsgrad 0 eller 1 må tettesjiktet skiftes ut, men tidspunktet for når dette er nødvendig er vanskelig å si noe om.

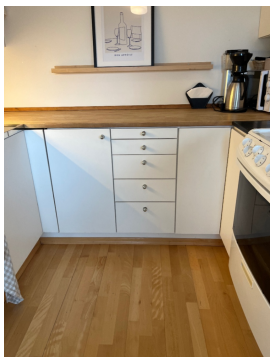
### ! TG 2 Avtrekk

Fungerer med dette avvik, oppgradering må påregnes på sikt
