# Tilstandsrapport

Boligbygg med flere boenheter

Ordfører Voldens vei 6 B, 1850 MYSEN

Befaringsdato: 27.06.2025

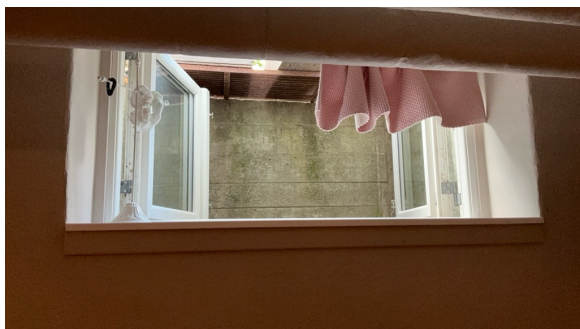
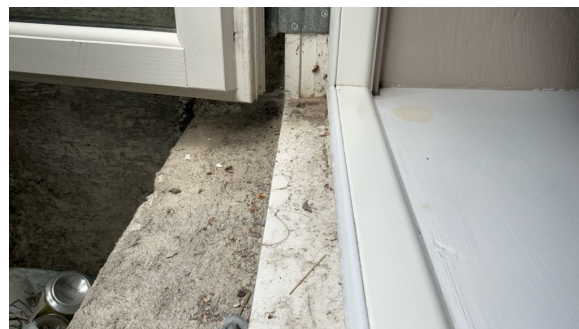
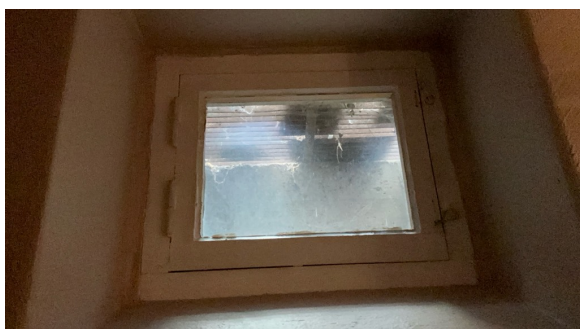
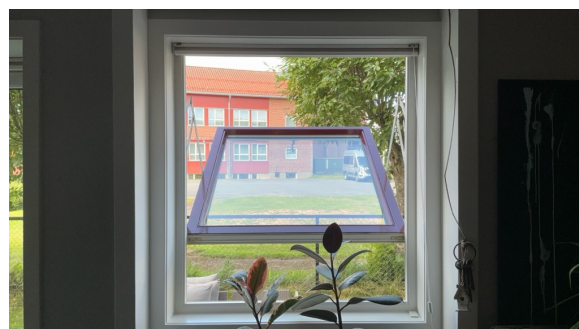
Det er ikke montert vannbrettbeslag på vinduer i kjeller/underetasje, noe som øker risikoen for fuktninntrengning i veggen.

Monteringsfugen mellom bunnkarmen og veggen er spesielt utsatt for værpåkjenning. Under vinduet bør det derfor monteres et beslag eller en plate som beskytter veggen nedenfor mot vanninntrengning. Hvis vinduet ligger utsatt til for slagregn, er det helt nødvendig å montere sålbenkbeslag. Justering.

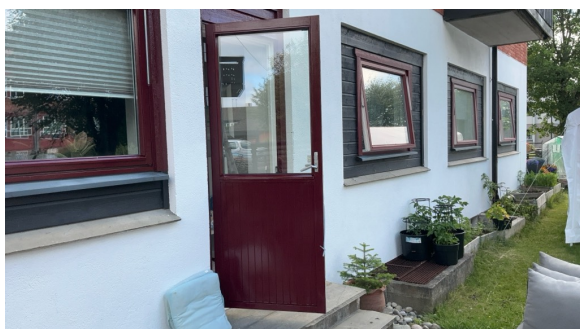
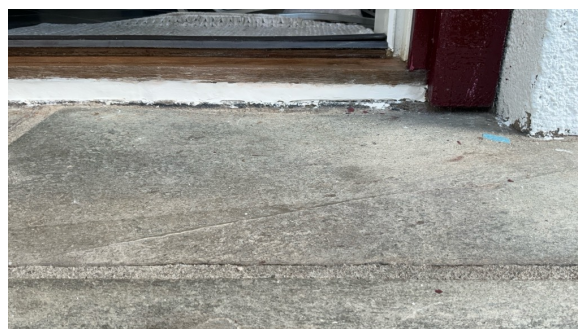
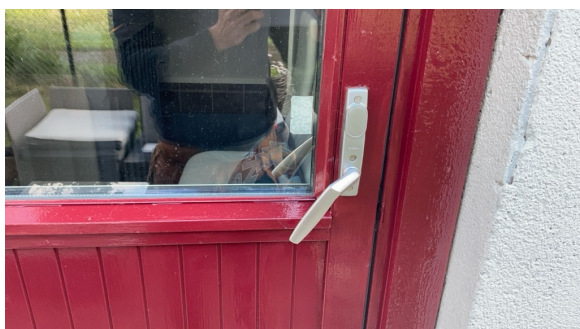
## TG2 Balkongdør

Bygningen har malt balkongdør i tre.

Lokal utbedring.

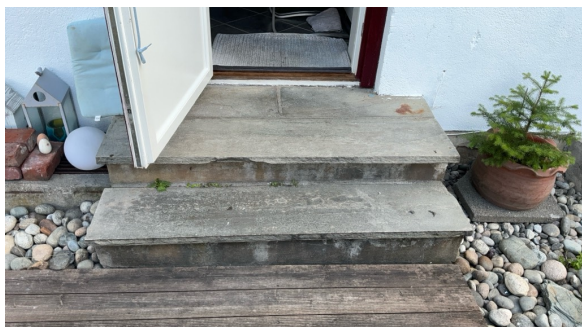
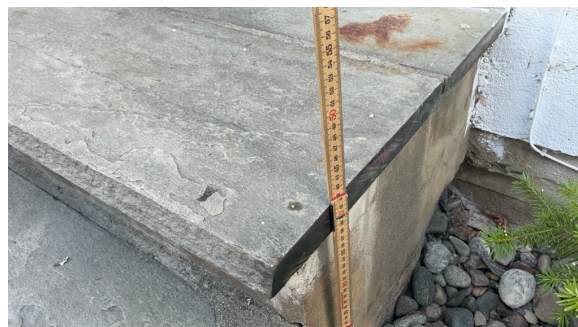
## TG 2 Utvendige trapper

Trapp i betong/mur-konstruksjon.  
Overliggende skifer.

Rekkverk/gelender må monteres.

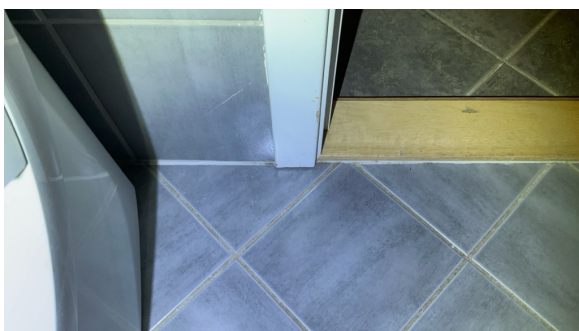
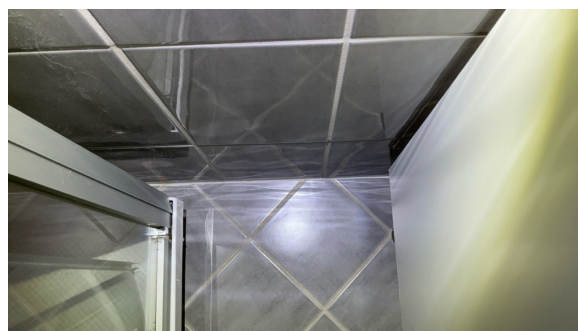
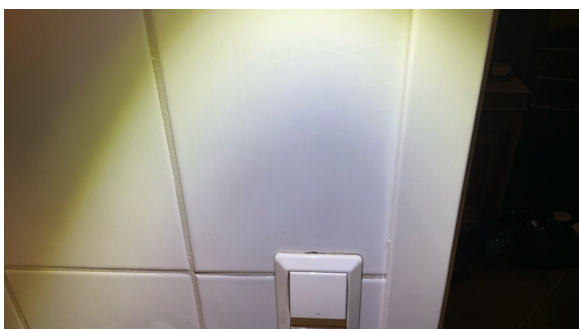
- Det er vindu/dør med ikke fuktbestandige materialer i våtsonen (ved vask, dusj, badekar, osv.), løsningen eller byggematerialet er uegnet.

Stedvis riss i fliser og stedvis dybde/sprang avvik mellom fliser.

- Uegnede materialer må fuktbeskyttes/utskiftes.

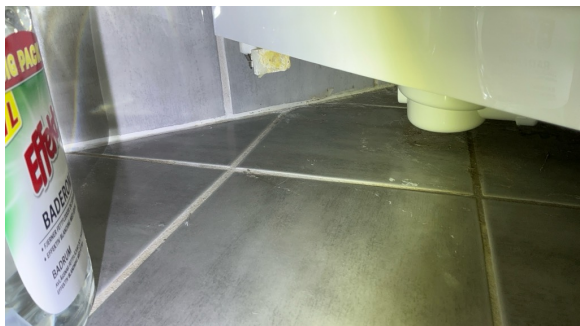
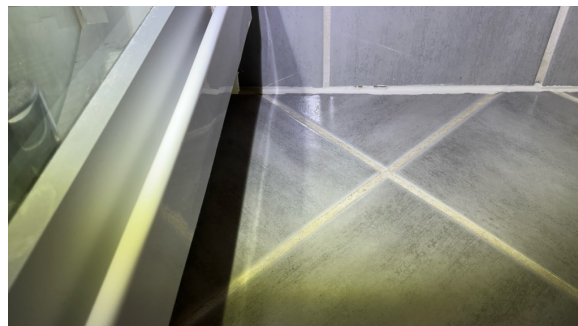
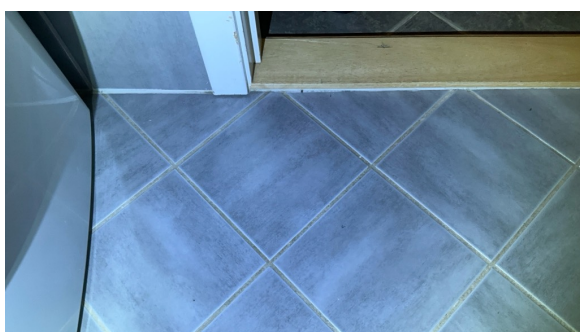
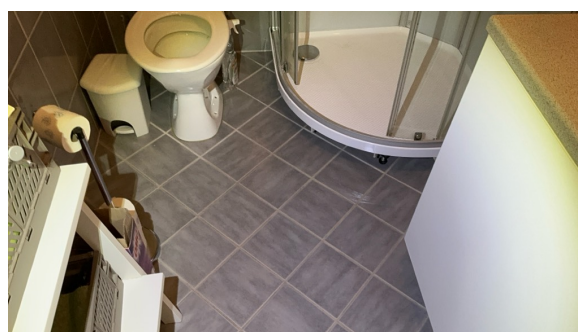
### TG 2 Overflater Gulv

- Det er påvist at flisfuger har riss/sprekker.
- Det er påvist avvik i fallforhold til sluk i forhold til krav i forskrift på byggetidspunktet.

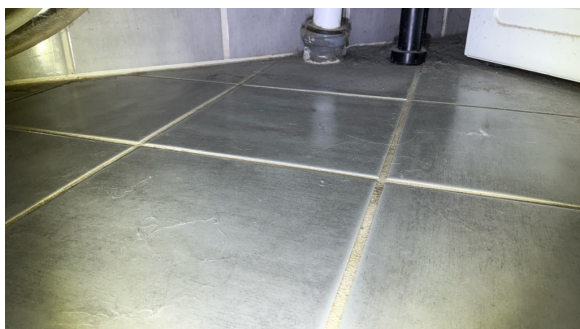
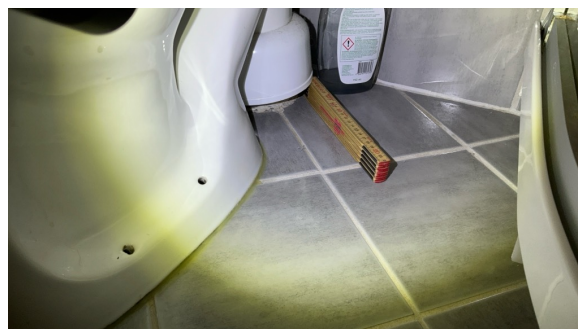
### TG 2 Sluk, membran og tettesjikt

Membran ligger skjult under fliser og tilstand kan ikke avdekkes uten inngripen i konstruksjonene. Ingen dokumentasjon på selve utførelsen foreligger. Utilfredsstillende løsning på rørgjennomføringer i gulv, som kan gi økt risiko for fuktinntrengning og skader i underliggende og tilstøtende konstruksjonen.

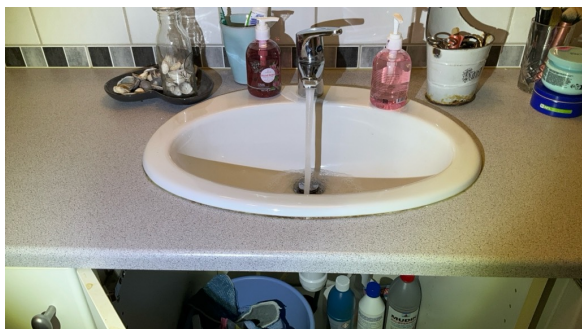
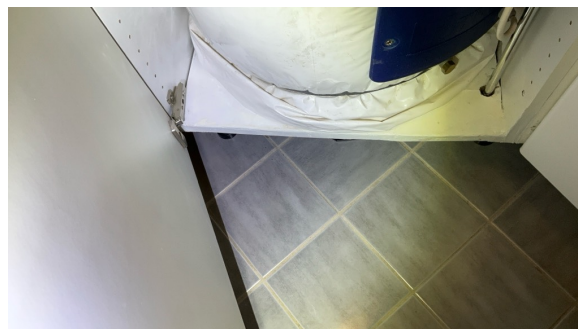
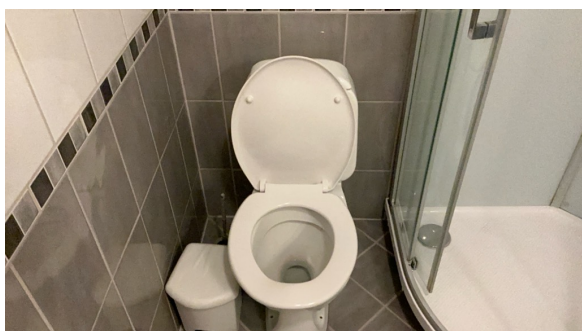
### TG 2 Sanitærutstyr og innredning

- Det er påvist skader på innredning.

Bunnplate under varmtvannstank er skadet etter lekkasje.

- Lokal utbedring må utføres.

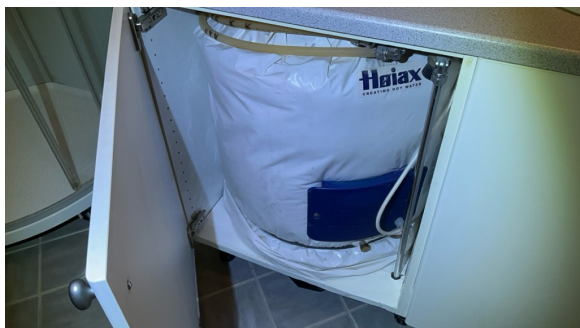
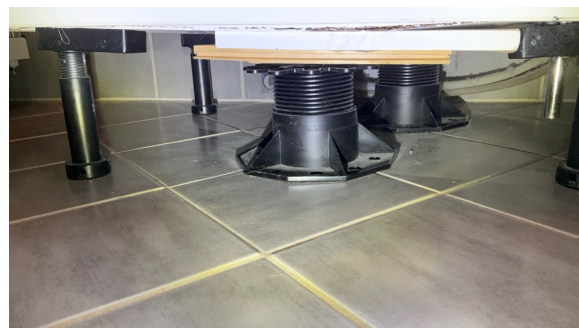
## TG 2 Varmtvannstank

- Det er påvist avvik ifm understøttelsen av tanken.
- Det er påvist at varmtvannstank er over 20 år

Selger opplyser om at skade i plate under varmtvannstank kommer av tidligere lekkasje fra varmtvannstank.

- Det må gjøres tiltak på understøttelsen av tanken.
- Det er ikke behov for utbedringstiltak siden tanken fungerer i dag, men ut ifra alder kan skader plutselig oppstå på eldre tanker.
