Tilstandsrapport

Øvre Damsbakken 4B, 3264 LARVIK

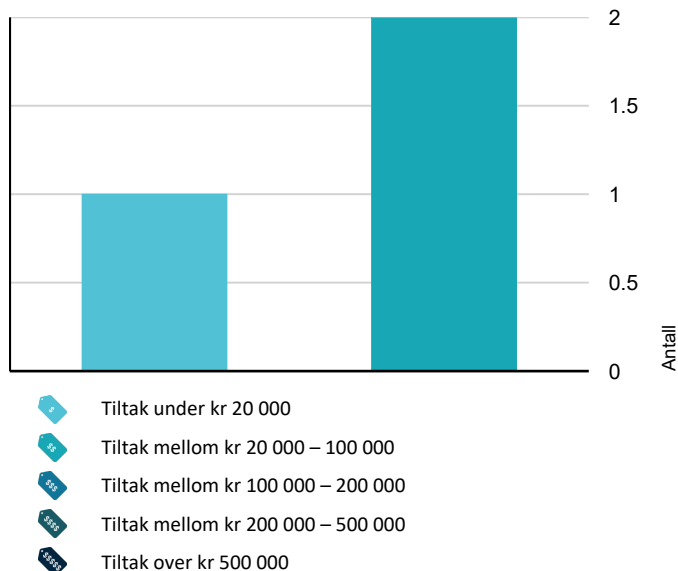
Hva er anslag på utbedringskostnad? Se side 4.

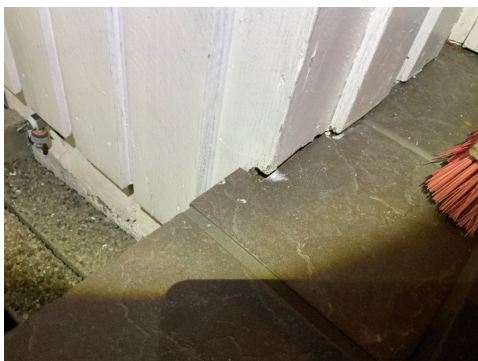
Stående trepanel mot flislagt trapp

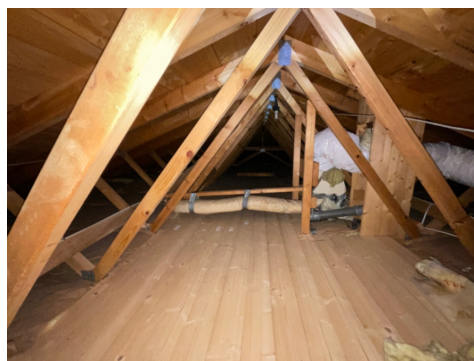
Loft egnet for inspeksjon og oppbevaring

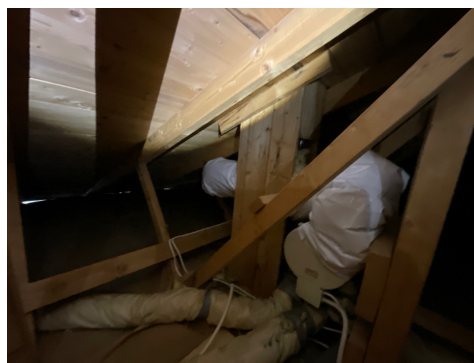
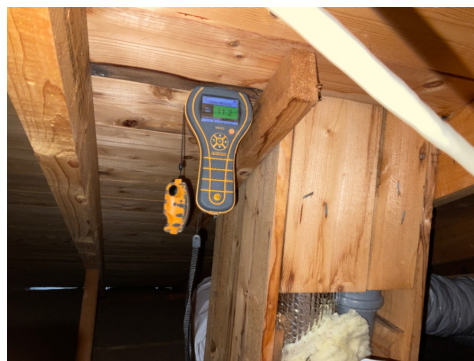
11,2 vektprosent fuktighet i fuktskjolde v/luftepipe

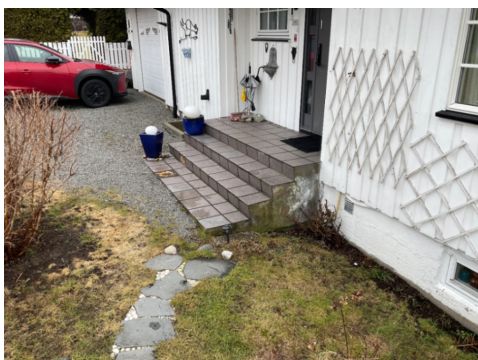
Forholdet vurderes som et vedlikeholdsbehov, men bør utbedres for å hindre videre skade.

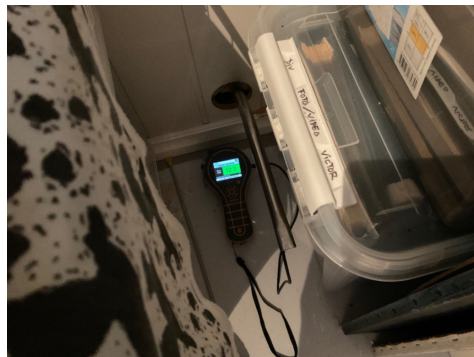
Hulltaking i yttervegg rom under terreng 18. mars 2026

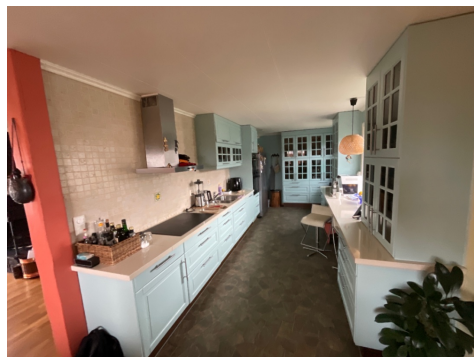
Forholdet vurderes som et vedlikeholds- og utførelsesavvik uten akutt konstruksjonsmessig betydning.

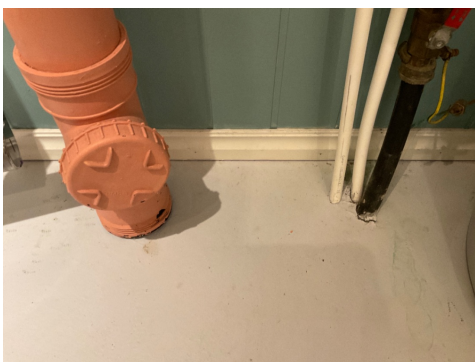
ann- og avløpsrør i teknisk rom

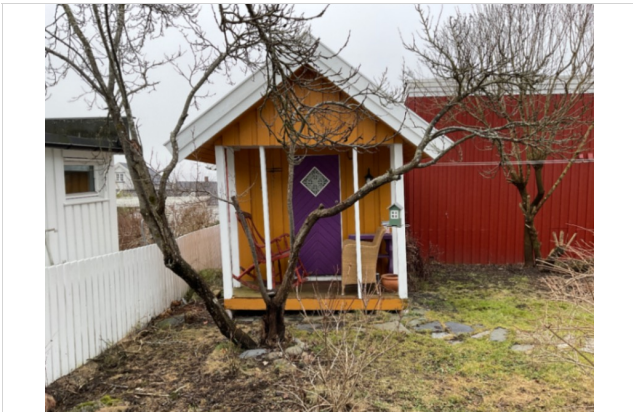
Bygget er ikke tilstandsvurdert ihht Forskrift til avhendingslova og NS3600. Dette er kun en enkel beskrivelse.
