Tilstandsrapport

Enebolig

Øvre Damsbakken 4B, 3264 LARVIK

Befaringsdato: 18.03.2026

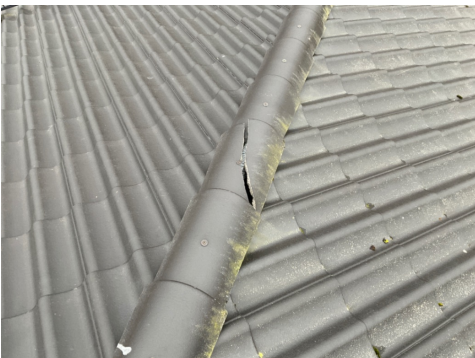
Dersom forholdet ikke utbedres, kan knekt mønepanne føre til vanninntrengning
Forholdet bør utbedres og følges opp, men vurderes ikke som akutt konstruksjonssvikt per befaringstidspunkt.

Knekt mønepanne

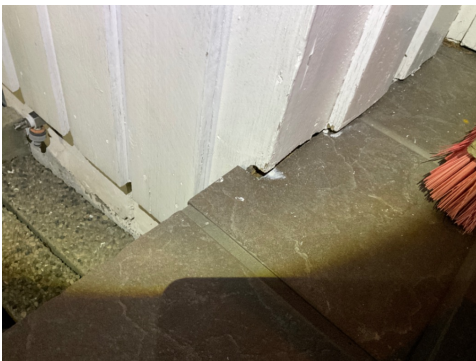
Tilstandsgrad 2 er gitt fordi det er registrert sprukket og værslitt trepanel på sidene av inngangspartiet, med spredte råteskader.

Det er videre en usikker og lite fuksikker løsning i overgangen mellom flislagt trapp og yttervegg. Trepanelet står tett ned mot trappen, og det er registrert begynnende skader i nedre del av kledningen. Løsningen medfører økt fuktbelastning i nedkant av treverket.

Stående trepanel mot flislagt trapp

Fjerne og skifte skadet trepanel i nedre del.
Etablere korrekt avstand mellom terreng/trapp og trekledning.
Sikre en fuktsikker overgang mellom trapp og yttervegg.
Overflatebehandle kledning etter utbedring.
Kontrollere bakenforliggende konstruksjon for skjulte skader.

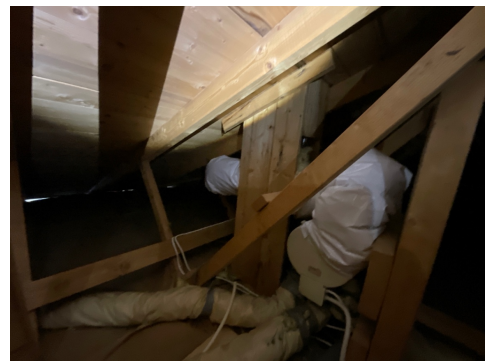
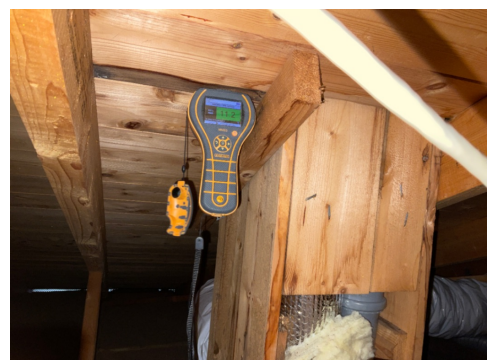
Videre er det registrert fuktskjolder i takkonstruksjonen rundt luftepipen. Dette indikerer tidligere eller pågående fuktbelastning.

Jeg har målt 11,2 vektprosent fuktighet tett på luftepipen.

11,2 vektprosent fuktighet i fuktskjolde v/luftepipe

Kontrollere og eventuelt etablere korrekt tetting rundt downlights.
Undersøke årsak til fuktskjolder rundt luftepipen (beslag, gjennomføring, tetting).
Kontrollere undertak, isolasjon og følg med på videre utvikling.

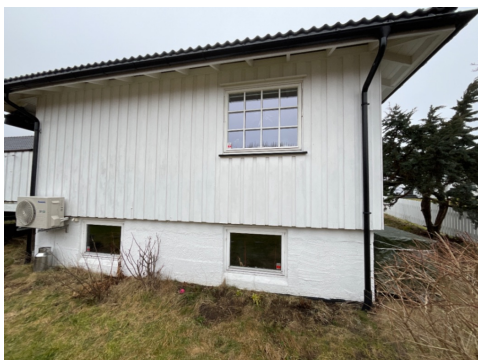
Kjeller og kjøkkenvindu

- Det er påvist noen glassruter som er punktert eller sprukne.
- Karmene i vinduer er slitte og det er sprekker i trevirket.

Tilstandsgrad 2 er gitt fordi vinduene fremstår som slitte, med malingsavflassing, fuktskjolder og behov for vedlikehold både innvendig og utvendig.

Skadde vinduer og karmen bør skiftes eller utbedres.
Vurdere utskifting av punktert glassrute.
Alt slitt og sprukket treverk bør pusses, behandles og males på nytt for å hindre videre nedbrytning.
Kontrollere øvrige vinduer for tilsvarende skader og planlegge vedlikehold eller utskifting etter behov.

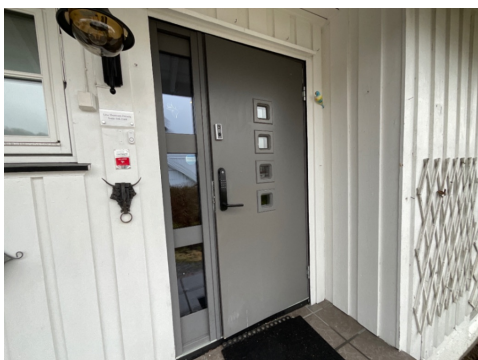
Inngangsdør

Dersom forholdet ikke utbedres kan slitasje på karm og hengsler øke, døren kan bli vanskelig å lukke korrekt, etthet mot vær og vind kan reduseres

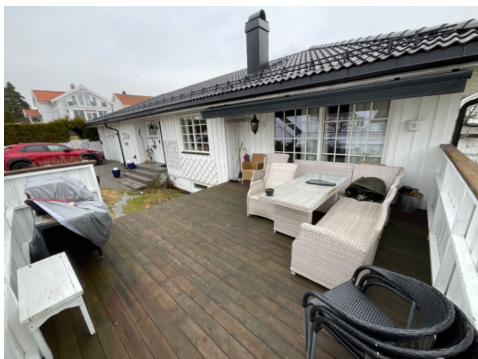
Terrasse

Dersom vedlikehold ikke utføres kan treverket utvikle råteskader, levetid i terrassebord og rekkverk reduseres.

Forholdet vurderes som vedlikeholdsrelatert og ikke akutt, men tiltak bør planlegges i nær fremtid.

Skrape og overflatebehandle treverk.
Vurdere utskifting av enkeltbord med begynnende skade.

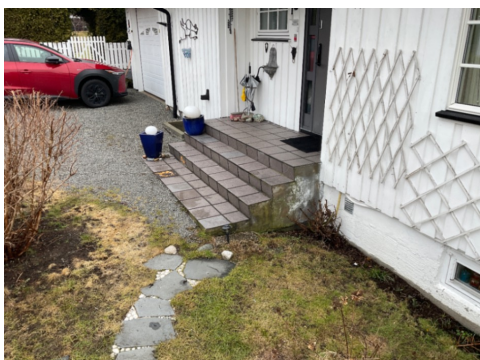
Trapp inngangsparti

- Betongtrapp har mindre sprekker/skader

Sprekkene kan skyldes bevegelser i underlaget, frostpåvirkning eller mangelfull vedheft. Skadene medfører risiko for videre oppsprekking og nedbrytning.

Fjerne og erstatte sprukne fliser.
Kontrollere underlag og eventuelt etablere fleksibel og frostsikker løsning.
Kontrollere overgang mot vegg for å sikre tilfredsstillende tetting.

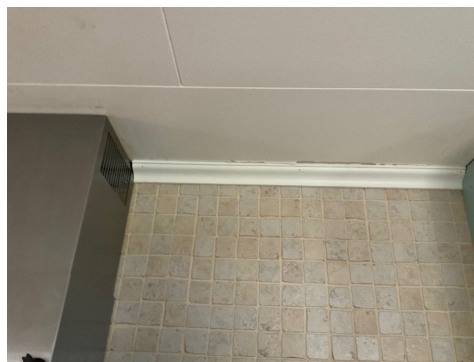
Dersom forholdene ikke utbedres kan fliser kan løsne og gi snublefare, overflateslitasje vil forverres, estetisk og bruksmessig kvalitet reduseres

Malingsavflassing tak/list på kjøkken

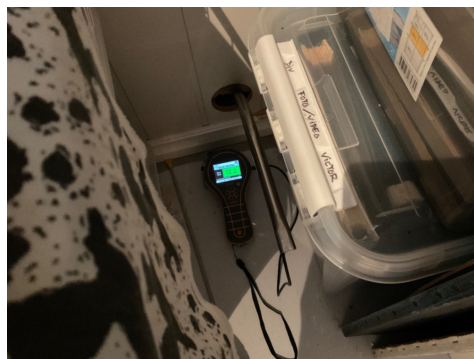
Jeg har målt 12,2 vektprosent fuktighet i utforet vegg i boden i rom under terreng.

Hulltaking i yttervegg rom under terreng 18. mars 2026

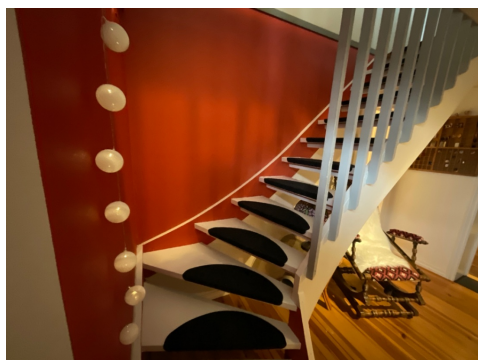
Trapp fra stuen til kjelleren

Avviket innebærer redusert takhøyde og kan medføre nedsatt komfort og økt risiko for å slå hodet ved bruk.

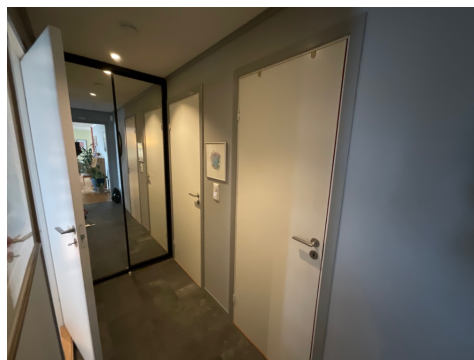
Glatte slette dører i hovedetasje

Dersom forholdene ikke utbedres kan slitasje på dør og terskel øke, funksjonen kan forverres over tid

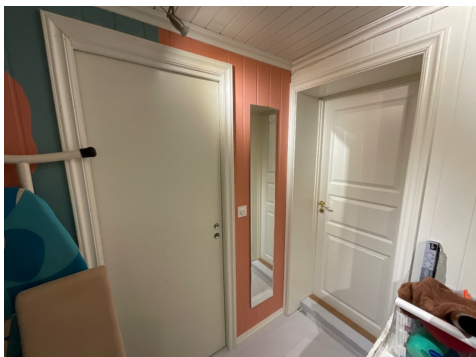
Innendige kjeller dører

- Det er påvist avvik som tilsier at det bør foretas tiltak på enkelte dører.

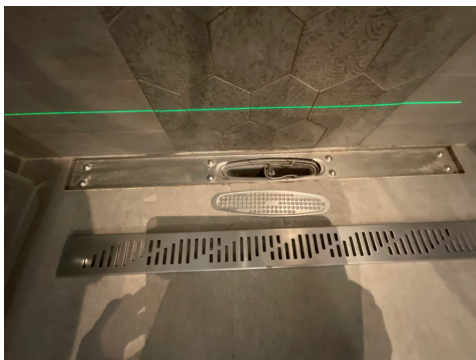
Renne sluk på badet i hovedetasjen

- Det er mulighet for at det kan forekomme vannlekkasje på våtrommet hvor vann ikke vil gå til sluk.
- Det er påvist at høydeforskjell fra topp slukrist til gulv/synlig topp membran ved dørterskel er mindre enn 25 mm.
- Det er påvist avvik i fallforhold til sluk i forhold til krav i forskrift på byggetidspunktet.

Tilstandsgrad 2 er gitt for gulvet er tilnærmet flatt og en mulig vannlekkasje vil kunne renne til entreen fordi døråpningene er uten oppkant, oppkanten må være minst 15 mm over det ferdige gulvet, eller gulvet ha 1:100 fall til sluk og 25 mm fra slukrist til topp membran ved dørterskel.

Det anbefales jevnlig kontroll for tegn til fukt eller lekkasje.

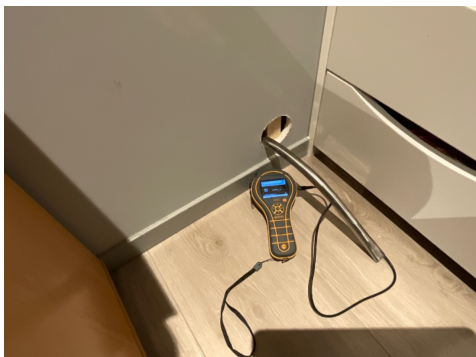
Jeg har foretatt hulltaking i omklede rommet, i tilliggende konstruksjon, uten å påvise fukt inne i konstruksjonen.

Hulltaking i omkleddingsrom mot dusjhjørnet hovedetasjen 18. mars 2026

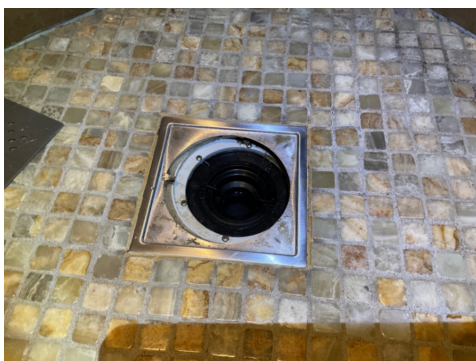
Sluk i dusjnise i kjelleren

- Ved mangelfull tilgang til sluket blir det både umulig å rengjøre sluket og å oppdage/utbedre skader i membranen/fuger rundt sluket, som er avgjørende for å hindre lekkasjer.
- Eldre sluk av plast er ofte utsatt for lekkasjer og særlig i overganger. Eventuelle lekkasjer kan medføre fuktskader på tiliggende konstruksjoner.
- Det er viktig å merke seg at levetiden til en membran varierer basert på kvalitet, installasjon og bruk. Eldre membraner kan bli sprø og sprekke opp, noe som fører til at de mister sin vanntettende funksjon. Dette kan resultere i vannlekkasjer gjennom vegger og gulv og fuktskader.

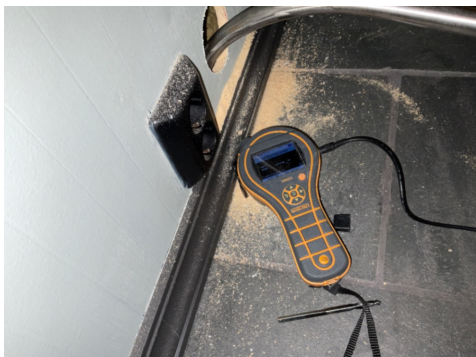
Jeg har foretatt hulltaking i kjellerstuen, i tilliggende konstruksjon uten å påviste fukt inne i konstruksjonen. Konstruksjonen har lettklinkervegg mot dusjnisen.

Hulltaking i kjellerstue mot baderom 18. Mars 2026

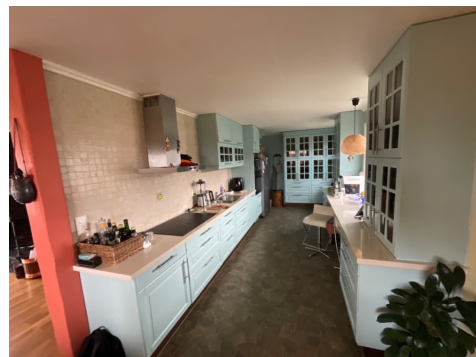
Kjøkken

Tilstandsgrad 2 er gitt fordi det er registrert flere avvik ved kjøkkenets overflater:

Sprekk i benkeplate rundt platetopp

Sprekk i takmaling mot taklist og rundt kjøkkenventilator

Utbedre og male over sprekker i tak og rundt ventilator.

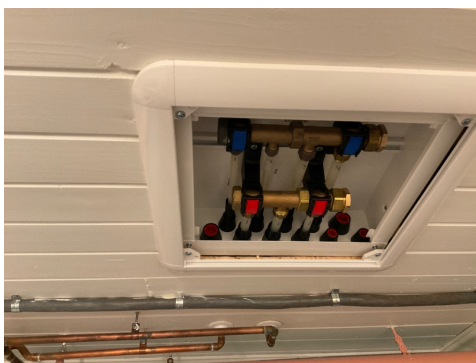
Lekkasje kan oppstå plutselig som følge av korrosjon (på kobberrør), sprøhet i materialet eller svekkelser i skjøter. Vannlekkasjer inne i konstruksjoner kan medføre omfattende følgeskader.

Rør i rørskap til baderomskap er montert i taket i teknisk rom

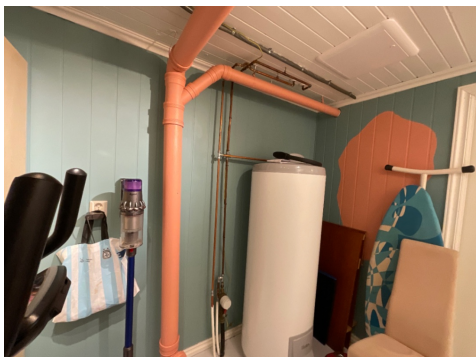
Innvendig groing (belegg) reduserer rørets diameter over tid, noe som kan føre til dårligere avrenning og hyppigere tilstoppinger. Lekkasje fra avløp skjer ofte skjult i konstruksjonen og kan medføre omfattende fukt- og luktskader.

Innvendig vann, avløpsrør og bereder i kjelleren.

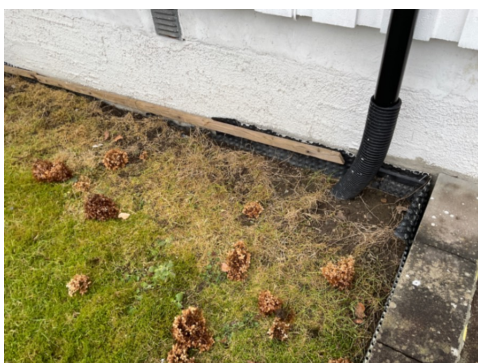
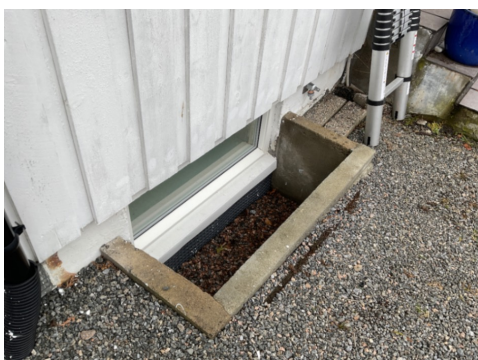
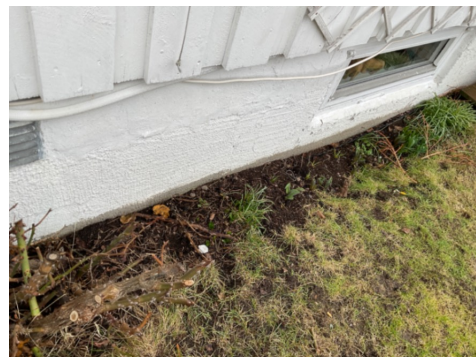
Konsekvensene av en mangelfull drenering og fuksikring kan være en fuktig kjeller, dårlig innemiljø og i ytterste konsekvens mugg og råte.

Synlig knotteplast bak huset ved kjellernedgangen

Knotteplast under og over terreng, mellom inngangsparti og terrasse

Jeg anbefaler ny eier å kontrollere drenering og fuksikring rund boligen med en fagperson.

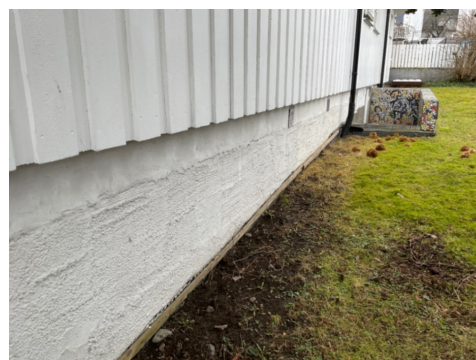
Grunnmur på baksiden av huset

Dersom forholdet ikke utbedres kan frost og fukt føre til ytterligere avskalling, murverket kan svekkes over tid, det kan oppstå økt fuktbelastning på konstruksjonen
