Øvre Damsbakken 4B, 3264 LARVIK

Lettstelt og innholdsrik enebolig med fin beliggenhet på populære Langestrand - Solrik terrasse - Garasje

Tilstandsrapport

Befaringsdato: 18.03.2026

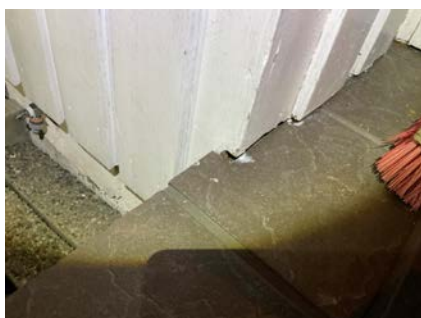
Det er påvist spredte råteskader i bordkledningen. Det er værslitt/oppsprukket trevirke/trepaneler. Tilstandsgrad 2 er gitt fordi det er registrert sprukket og værslitt trepanel på sidene av inngangspartiet, med spredte råteskader.

Det er videre en usikker og lite fuktsikker løsning i overgangen mellom flislagt trapp og yttervegg. Trepanelet står tett ned mot trappen, og det er registrert begynnende skader i nedre del av kledningen. Løsningen medfører økt fuktbelastning i nedkant av treverket.

Dersom forholdet ikke utbedres kan råteskader utvikle seg videre, fukt kan trenge inn i underliggende konstruksjon, levetiden på ytterveggen reduseres.

Stående trepanel mot flislagt trapp

Fjerne og skifte skadet trepanel i nedre del.

Sikre en fuktsikker overgang mellom trapp og yttervegg.

Kontrollere bakenforliggende konstruksjon for skjulte skader.

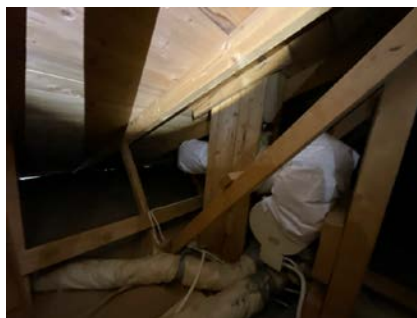
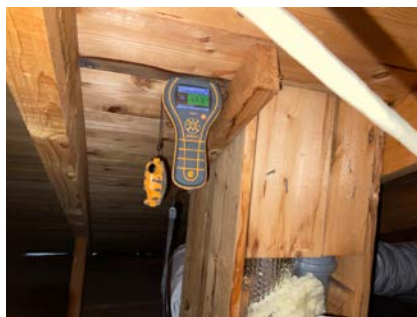
Videre er det registrert fuktskjolder i takkonstruksjonen rundt luftepipen. Dette indikerer tidligere eller pågående fuktbelastning.

Jeg har målt 11,2 vektprosent fuktighet tett på luftepipen.

11,2 vektprosent fuktighet i fuktskjolde v/luftepipe

Undersøke årsak til fuktskjolder rundt luftepipen (beslag, gjennomføring, tetting).

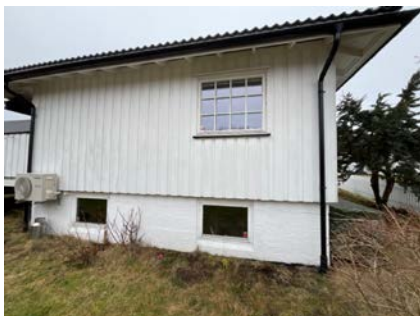
Kjeller og kjøkkenvindu

Det er påvist noen glassruter som er punktert eller sprukne. Karmene i vinduer er slitte og det er sprekker i treverket. Tilstandsgrad 2 er gitt fordi vinduene fremstår som slitte, med malingsavflassing, fuktskjolder og behov for vedlikehold både innvendig og utvendig.

Videre råteutvikling og økende skadeomfang på vinduene.
Risiko for fuktinntrenging og skader på tilstøtende konstruksjon.
Punktert glass vil gi redusert isolasjonsevne og kondens
Redusert funksjon og levetid på vinduene.

Kontrollere øvrige vinduer for tilsvarende skader og planlegge vedlikehold eller utskifting etter behov.

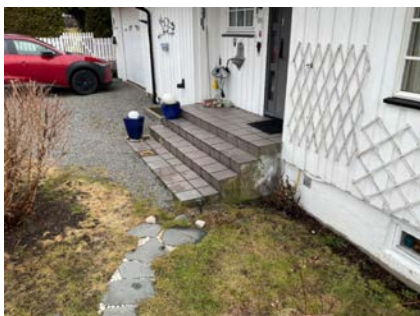
Trapp inngangsparti

Betongtrapp har mindre sprekker/skader. Tilstandsgrad 2 er gitt fordi det er registrert sprukne fliser på betongtrappen, både inne ved vegg og i nedre del mot terreng.

Sprekkene kan skyldes bevegelser i underlaget, frostpåvirkning eller mangelfull vedheft. Skadene medfører risiko for videre oppsprekking og nedbrytning.

Dersom forholdet ikke utbedres kan frost føre til videre oppsprekking, fliser kan løsne og gi snublefare, vann kan trenge inn mot vegg og gi fuktbelastning

Kontrollere underlag og eventuelt etablere fleksibel og frostsikker løsning.

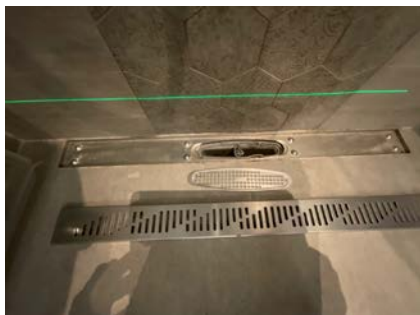
Det er mulighet for at det kan forekomme vannlekkasje på våtrommet hvor vann ikke vil gå til sluk. Det er påvist at høydeforskjell fra topp slukrist til gulv/synlig topp membran ved dørterskel er mindre enn 25 mm. Det er påvist avvik i fallforhold til sluk i

forhold til krav i forskrift på byggetidspunktet. Tilstandsgrad 2 er gitt for gulvet er tilnærmet flatt og en mulig vannlekkasje vil kunne renne til entreen fordi døråpningene er uten oppkant, oppkanten må være minst 15 mm over det ferdige gulvet, eller gulvet ha 1:100 fall til sluk og 25 mm fra slukrist til topp membran ved dørterskel.

Dersom membranen ikke utbedres eller tiltak ikke gjennomføres kan lekkasjevann renne til tilstøtende rom og føre til fukt- og vannskader.

Renne sluk på badet i hovedetasjen

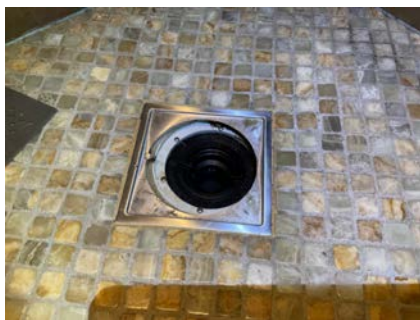
Konsekvens/tiltak: Ved mangelfull tilgang til sluket blir det både umulig å rengjøre sluket og å oppdage/utbedre skader i membranen/fuger rundt sluket, som er avgjørende for å hindre lekkasjer. Eldre sluk av plast er ofte utsatt for lekkasjer og særlig i overganger. Eventuelle lekkasjer kan medføre fuktskader på tiliggende konstruksjoner. Det er viktig å merke seg at levetiden til en membran varierer basert på kvalitet, installasjon og bruk. Eldre membraner kan bli sprø og sprekke opp, noe som fører til at de mister sin vanntettende funksjon. Dette kan resultere i vannlekkasjer gjennom vegger og gulv og fuktskader.

Dersom tiltak ikke gjennomføres kan tetthet og funksjon reduseres ytterligere over tid og det kan oppstå lekkasje og skjulte fuktskader.

Sluk i dusjnische i kjelleren

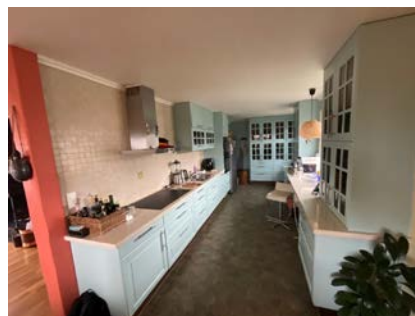
Kjøkken

Det er påvist skader på overflater/kjøkkeninnredning utover normal slitasjegrad.

Sprekk i benkeplate rundt platetopp

Sprekk i takmaling mot taklist og rundt kjøkkenventilator

kan sprekken i benkeplaten utvikle seg videre ved varme- og belastning uferdige overganger kan gi redusert estetisk kvalitet mindre overflateskader kan forverres over tid

Utbedre og male over sprekker i tak og rundt ventilator.

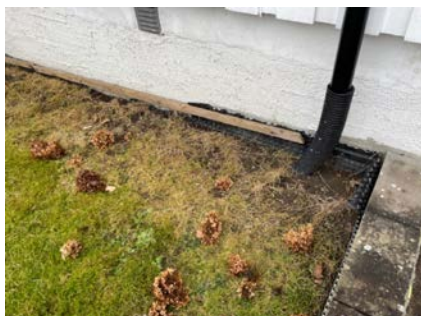
Mer enn halvparten av forventet levetid på drenering er overskredet. Utvendig tetting/fuktsikring av grunnmuren er avsluttet under utvendig terreng. Tilstandsgrad 2 er gitt fordi mer en halvparten av dreneringens levetid er oppbrukt. Det mangler dokumentasjon på utførelse av drenering og fuktsikring (fuktsperre/kapillærbrytende sjikt).

Konsekvensene av en mangelfull drenering og fuksikring kan være en fuktig kjeller, dårlig innemiljø og i ytterste konsekvens mugg og råte.

Synlig knotteplast bak huset ved kjellernedgangen

Jeg anbefalet ny eier å kontrollere drenering og fuksikring rund boligen med en fagperson.

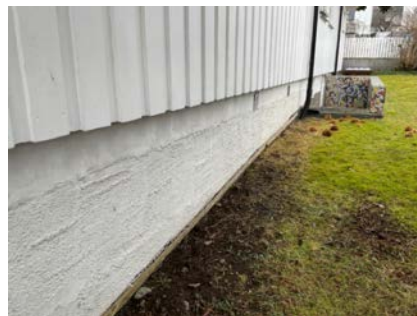
Grunnmuren har sprekke-dannelser. Det er registrert løs puss på muroverflater.

Tilstandsgrad 2 er gitt fordi det er registrert løs puss på inngangssiden, både på høyre og venstre side av døren. Det utvendige pussarbeidet fremstår flekkvis reparert og overmalt.

Dersom forholdet ikke utbedres kan frost og fukt føre til ytterligere avskalling, murverket kan svekkes over tid, det kan oppstå økt fuktbelastning på konstruksjonen

Grunnmur på baksiden av huset

Kontrollere underliggende murverk for fukt- eller frostskafer.
