# Tilstandsrapport

Tomannsbolig

Austerbygdvegen 30, 8657 MOSJØEN

Befaringsdato: 17.07.2025

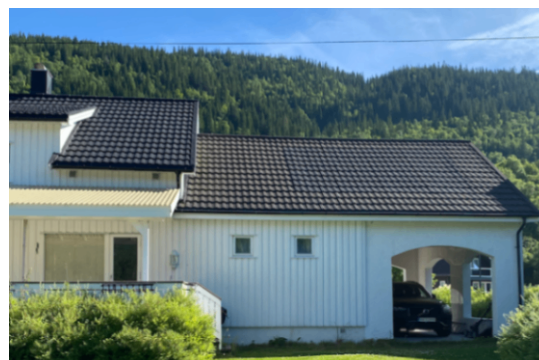
Tak mot sørvest.

- Mer enn halvparten av forventet brukstid er passert på taktekingen.
- Mer enn halvparten av forventet brukstid er passert på undertak.

Videre bør tilstanden overvåkes jevnlig, og en grundigere inspeksjon anbefales utført av fagperson under sikre forhold.

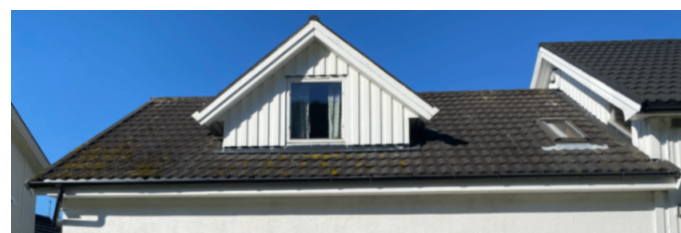
Stedvis mosegroing på taket mot sørøst.

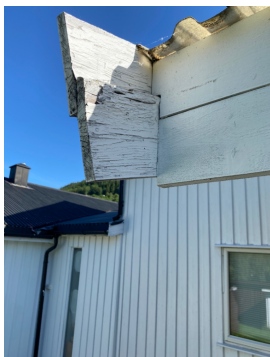
Vindskier har stedvis påbegynte råteskader.

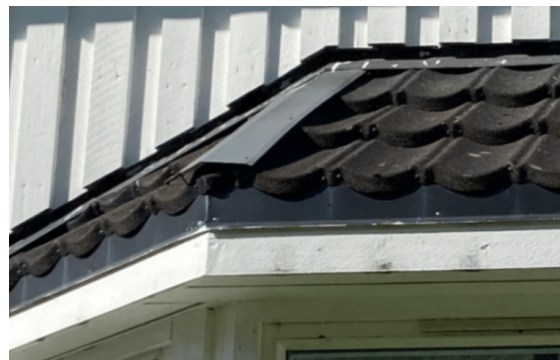
Det er påvist rust og manglende innfestning av beslag på karnapp mot øst.

Dårlig innfestning av beslag, påvist stedvis rust i nedkant av beslag

Rust og manglende innfestning av beslag over karnapp bør utbedres for å hindre vanninntrenging og ytterligere skade på konstruksjonen.

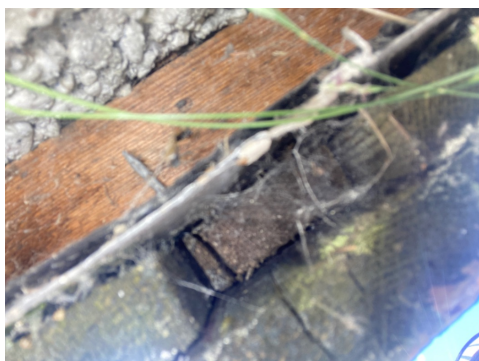
- Uten tilstrekkelig lufting bak bordkledningen kan fuktighet som trenger inn bak bordene eller gjennom veggen innenfra ikke tørke opp. Dette skaper ideelle forhold for råtesopp og muggvekst.

Begrenset lufting bak kledning.

Råteskadet og værøppsruknet kledning bør skiftes ut for å sikre tilstrekkelig beskyttelse mot fukt og værbelastning. Manglende lufting i nedre kant av kledningen bør utbedres for å redusere risiko for ytterligere råteskader og forlenge levetiden på fasaden.

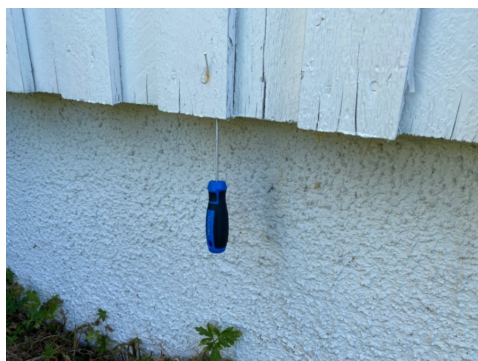
Stedvis påbegynt råteskader i nedkant kledning.

- Råteskadet trekledning må skiftes ut.

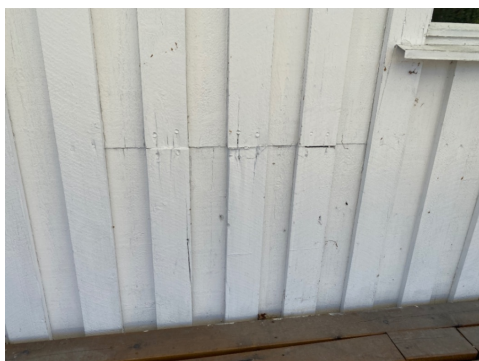
U-fagmessig utførelse av kledning.

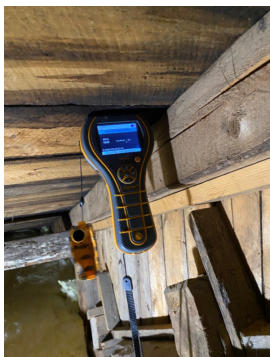
Brettex (undertak mot sør) har stedvis fuktskjolder/svertesopp, det ble ved befaringen utført fuktsøk uten forhøyde verdier. Det ble ved befaringen ikke avdekket dampspærre/plast mot kald sone. Stedvis synlig spiker ved taksperre. konstruksjonen er uisolert.

Fuktmåling i takkonstruksjon viste ingen forhøyede fuktverdier.  
(takkonstruksjon mot sør.)

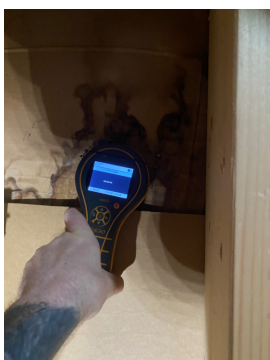
Det er ingen synlig ventilering av takkonstruksjon mot nord. Deler er kledd igjen og ikke mulig å besiktige. Taktro mot nord er missfaget, det er gjort fuktsøk ved befaringen uten forhøyde verdier.

Fuktmåling i takkonstruksjon viste ingen forhøyede fuktverdier  
(takkonstruksjon mot nord.)

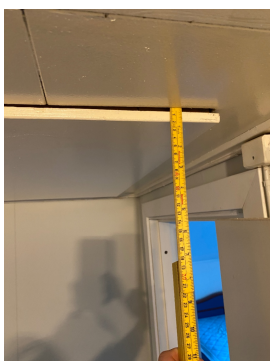
Åpning i kvistluke.

Kvistluke må påregnes byttet for å sikre tilstrekkelig isolasjon og tetthet, slik at varmetap og fuktproblemer unngås.

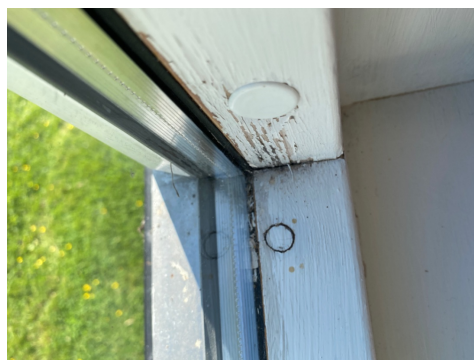
Vindu stue, tegn etter kondens.

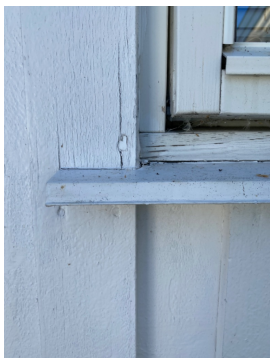
Utvendige omrammingsbord på vinduer er stedvis satt helt ned på beslag, skadeutsatt løsning med fuktopptrekk og påfølgende råteskader.

Omrammingsbordene bør justeres slik at det er tilstrekkelig klaring til beslagene for å hindre fuktopptrekk og redusere risikoen for råteskader. Dersom tiltak ikke iverksettes, kan det oppstå ytterligere fuktskader og behov for utskifting av vindusomramming.

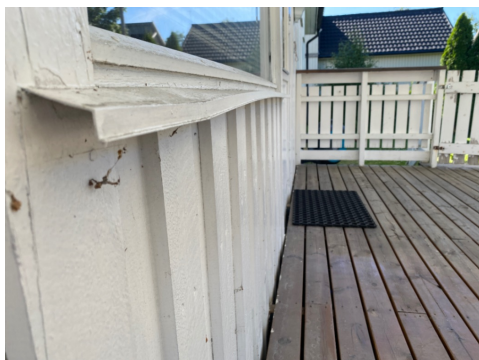
Skade/bulk i beslag

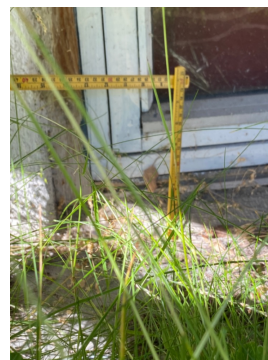
- Det er påvist avvik rundt innsettsdetaljer.
- Utvendige beslagsløsninger er ikke fagmessig utført.

Det er ikke tilstrekkelig høyde fra terrenget til underkant vindu, vinduer skal plasseres minimum 15 cm. over terreng, dette gjelder kjellervinduer.

Avstand mellom vindu og terreng bør økes for å redusere risikoen for fuktskader i treverket og forlenge vinduenes levetid. Utvendige beslagsløsninger bør utbedres for å hindre vanninntrenging og ytterligere skader på konstruksjonen. Dersom vinduene nærmer seg slutten av sin levetid, bør utskifting vurderes for å sikre god isolasjon og unngå varmetap.

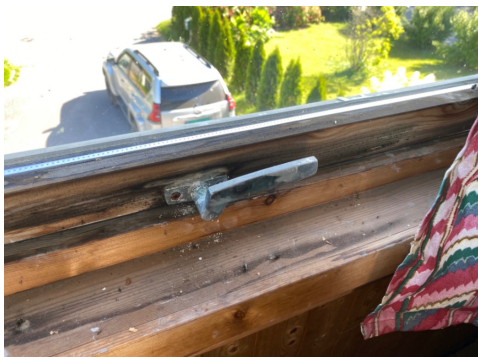
- Det er påvist vinduer med fukt/råteskader.

Vindu med råtskader.

- Vinduer med råteskader må erstattes med nye.

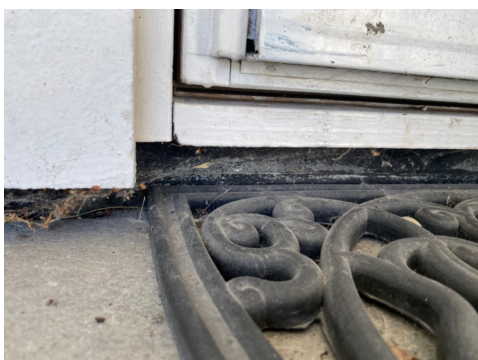
Døren mangler beslag i nedkant.

Det bør monteres beslag under døren for å hindre at vann kan trenge inn i konstruksjonen. Manglende beslag medfører økt risiko for fuktskader og redusert levetid på dør og tilstøtende bygningsdeler.

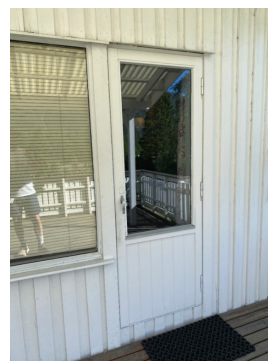
Balkongdør med utgang fra stue.

- Det er påvist avvik rundt innsettingsdetaljer.
- Utvendige beslagsløsninger er ikke fagmessig utført.

Det bør monteres beslag i nedkant av døren for å hindre at vann kan trenge inn i konstruksjonen. Manglende beslag øker risikoen for fuktskader og råte i tilstøtende bygningsdeler.

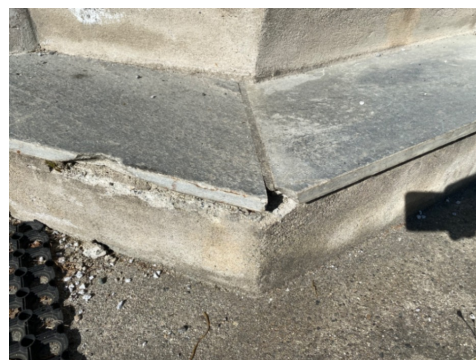
Normal tid før reparasjon av balkonger/trapper i betong er 15 - 25 år. Ved høyde på over 0,5 meter over bakkenivå, skal det være montert rekkverk på trapper for å kunne forhindre fallulykker. Krav til høyde på rekkverk i trapper er 90 cm. Det er registrert hulrom under fliser/skiferstein i trappen. Stein har stedvis skader i trinn.

Skader i stein.

Skadet og løs skiferstein bør utbedres for å forhindre ytterligere forringelse og redusere risikoen for personskader.

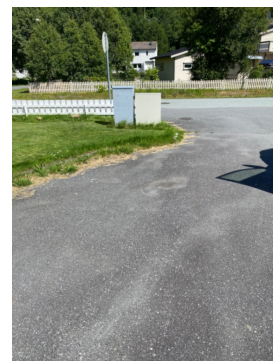
Asfalt er stedvis ujevn.

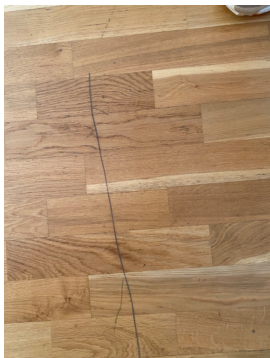
Skade i parkett

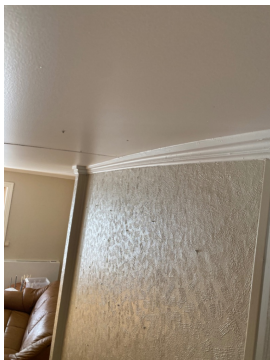
Skjevheter i taket

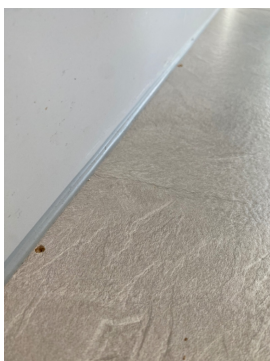
Skader i laminatgulv.

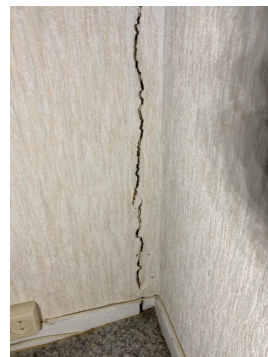
Sprekk i vegg.

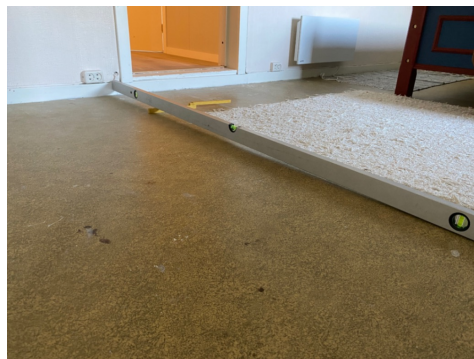
Skjevheter loftsetasjen.

Det bør gjennomføres ytterligere undersøkelser med hensyn til knirk og svikt i gulvet, da dette kan indikere underliggende konstruksjonssvakheter som over tid kan forverres og gi økt risiko for skader.

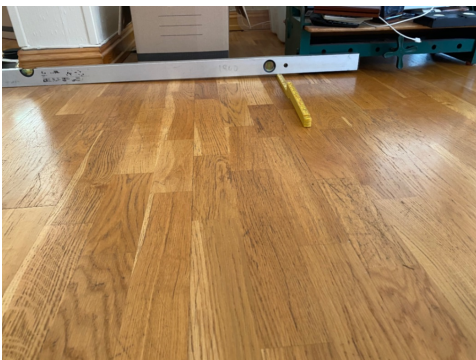
Skjevheter stue.

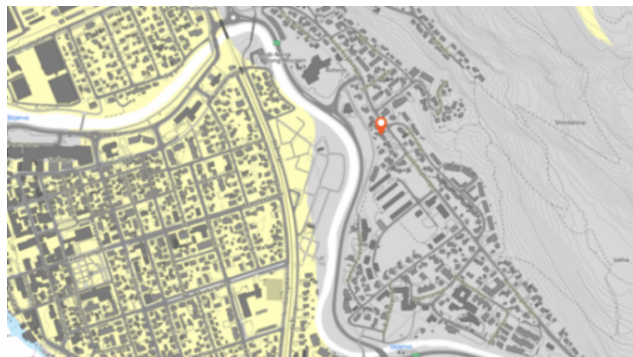
I følge kart fra NGU ligger området i en sone med aktsomhetsgrad på "usikker".

- Det bør gjennomføres radonmålinger.

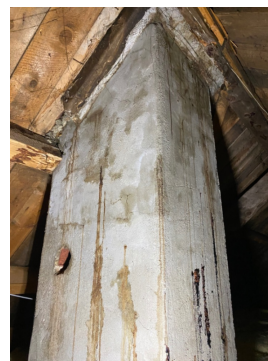
Mursteinpipe over kaldloft.

Pipa bør kontrolleres av det lokale feievesenet for å avdekke årsaken til rennemerker etter sotvann.

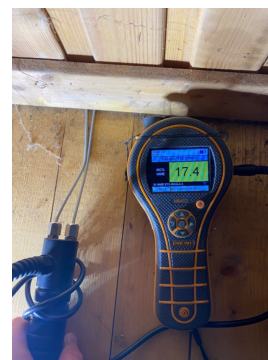
- Det er gjennom målinger påvist høyt fuktnivå i trevegger i underetg./kjeller, det er derfor ikke foretatt hulltaking
- Det er påvist fuktighet i oppforet tregulv i underetg./kjeller, og det er derfor ikke foretatt hulltaking.
- Det er påvist indikasjoner på noe fuktgjennomtrenging i kjellergulv.
- Det er påvist indikasjoner på noe fuktgjennomtrenging inn i kjellermur.

Fuktmåling foretatt med Protimeter MMS2 med pigger mot innforet yttervegg. Det ble registrert fukt i vegg ved fuktmålingen.

- Ytterligere undersøkelser må foretas for å få kartlagt tilstanden og omfanget på eventuelle skader.
- Det påviste fuktnivå gir grunn til å overvåke konstruksjonen jevnlig for å se utvikling over tid, og eventuelt foreta tiltak for å unngå fuktskader.
- Ytterligere undersøkelser må foretas for å få kartlagt årsak og omfanget på eventuelle skader.

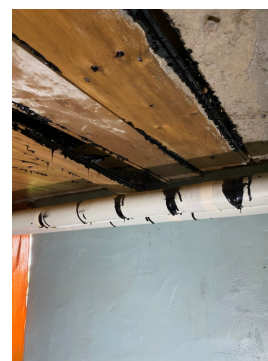
Det er påvist skader i taket på bod i kjeller, ukjent hva dette kommer av, ytterligere undersøkelser anbefales.

Skader i taket på bod mot øst.

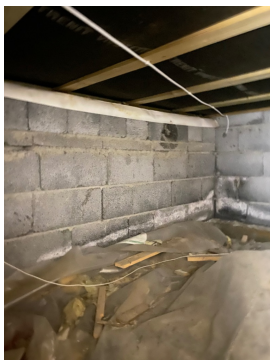
Det er påvist dampsperre/plast mot grunnen. Saltutslag mot nedre del av mur.

Det bør gjennomføres ytterligere undersøkelser for å avdekke omfanget av eventuelle fuktskader og årsaken til saltutslag på muren. Dersom tiltak ikke iverksettes, kan dette føre til forverring av skader på konstruksjonen, redusert bæreevne og økt risiko for sopp- og råteutvikling.

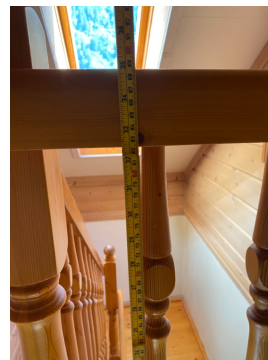
Høyde rekkverk

Håndløper bør monteres for å redusere risikoen for fallulykker og for å tilfredsstille krav til sikkerhet.

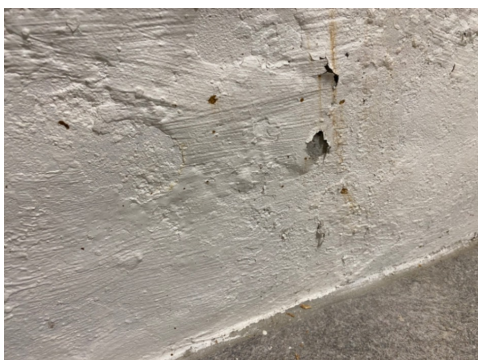
Saltutslag mot vegg/gulv.

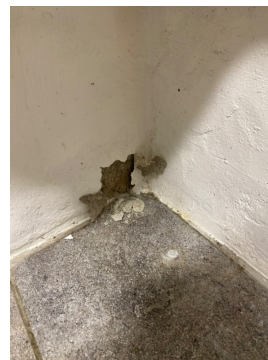
Saltutslag mot vegg

Konsekvensen av manglende tiltak er økt risiko for fuktskader, forringelse av konstruksjonen og mulige følgeskader på innemiljøet.

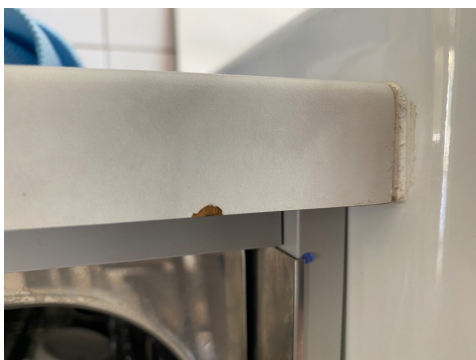
Skade i benkeplate.

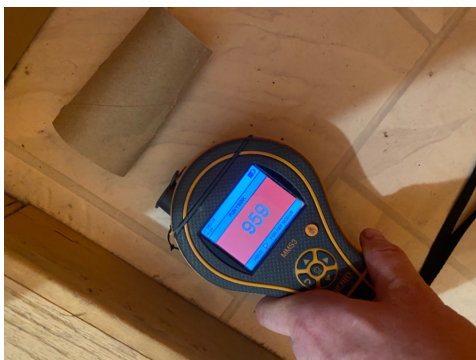
Forhøyde fuktverdier målt mot vinylbelegg.

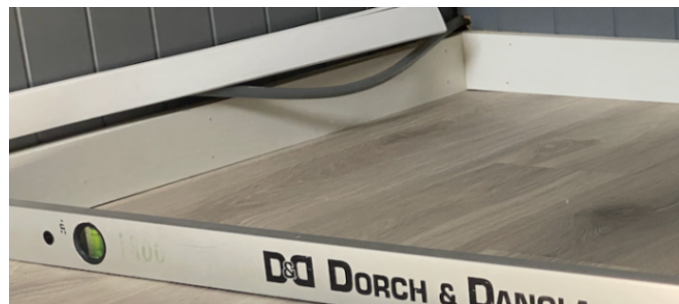
Løs ledning.

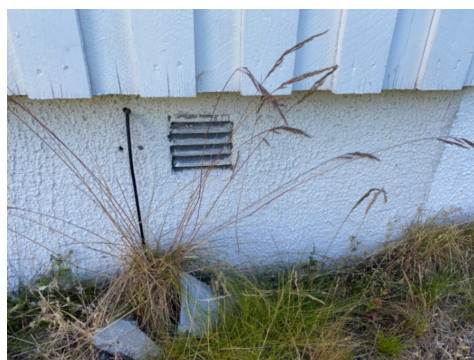
Det er ikke etablert drenering rundt bygningen.

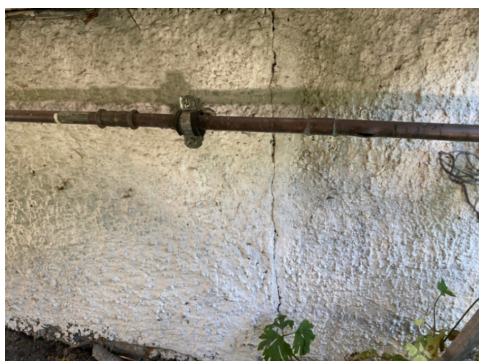
Sprekkdannelser.

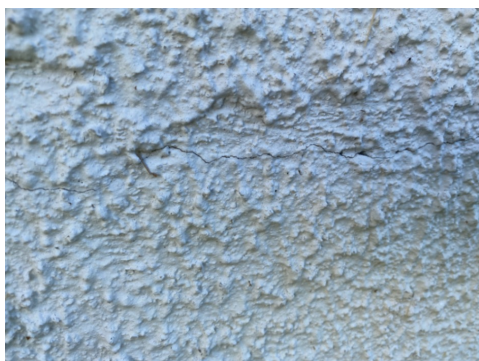
Det er registrert horisontalriss som er symptom på jordtrykk.

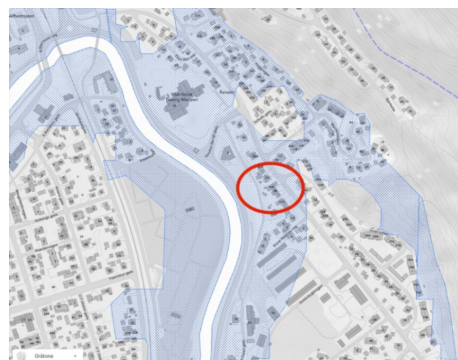
Det bemerkes at eiendommen ligger i et område markert med risiko for marin leire i henhold til kartportalen NGU (aktsomhetskart) store deler av Vefsn har denne markeringen. Ved forekomst av marin leire i byggegrunnen kan kommunen kreve utvidet grunnundersøkelser ved et eventuelt fremtidig søkbart tiltak på eiendommen. Det anbefales å be om forhåndskonferanse med kommunen for å avklare forutsetninger og rammer for et eventuelt byggetiltak.
