# Tilstandsrapport

Tomannsbolig

Austerbygdvegen 30, 8657 MOSJØEN

Rapportdato: 25.07.2025

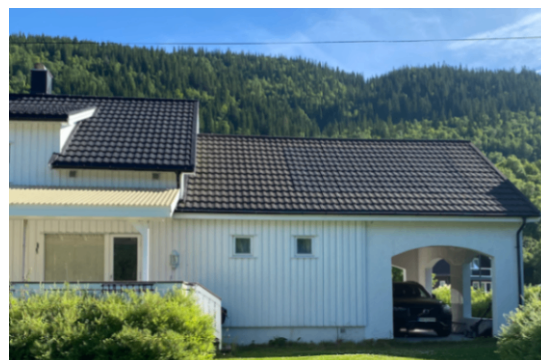
Tak mot sørvest.

- Mer enn halvparten av forventet brukstid er passert på taktekingen.
- Mer enn halvparten av forventet brukstid er passert på undertak.

Videre bør tilstanden overvåkes jevnlig, og en grundigere inspeksjon anbefales utført av fagperson under sikre forhold.

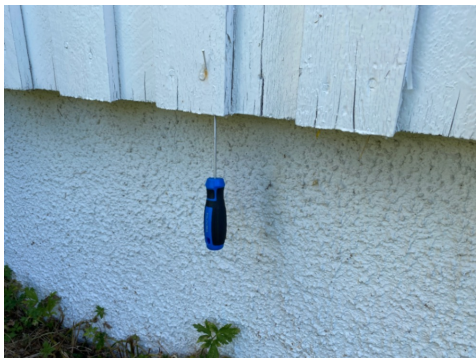
Stedvis påbegynt råteskader i nedkant kledning.

- Råteskadet trekledning må skiftes ut.

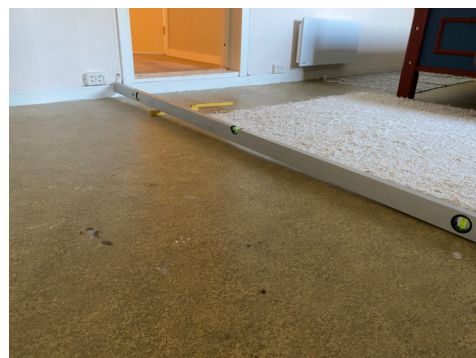
Skjevheter loftsetasjen.

Det bør gjennomføres ytterligere undersøkelser med hensyn til knirk og svikt i gulvet, da dette kan indikere underliggende konstruksjonssvakheter som over tid kan forverres og gi økt risiko for skader.

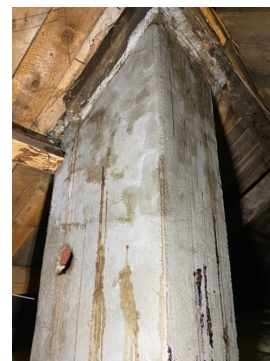
Mursteinpipe over kaldloft.

Pipa bør kontrolleres av det lokale feievesenet for å avdekke årsaken til rennemerker etter sotvann.

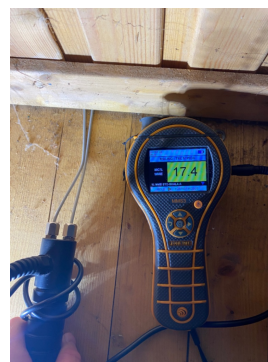
- Det er gjennom målinger påvist høyt fuktnivå i trevegger i underetg./kjeller, det er derfor ikke foretatt hulltaking
- Det er påvist fuktighet i oppforet tregulv i underetg./kjeller, og det er derfor ikke foretatt hulltaking.
- Det er påvist indikasjoner på noe fuktgjennomtrenging i kjellergulv.
- Det er påvist indikasjoner på noe fuktgjennomtrenging inn i kjellermur.

Fuktmåling foretatt med Protimeter MMS2 med pigger mot innforet yttervegg. Det ble registrert fukt i vegg ved fuktmålingen.

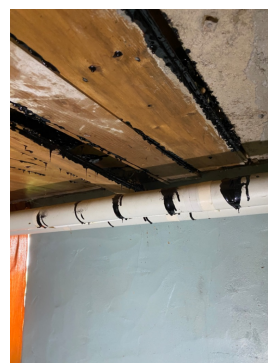
Det er påvist skader i taket på bod i kjeller, ukjent hva dette kommer av, ytterligere undersøkelser anbefales.

Skader i taket på bod mot øst.

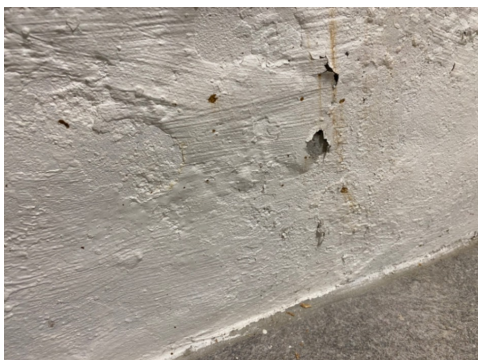
Saltutslag mot vegg/gulv.

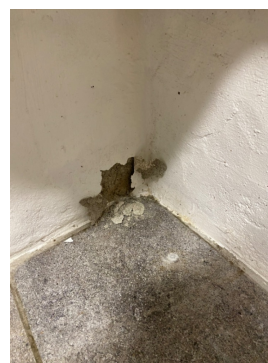
Saltutslag mot vegg

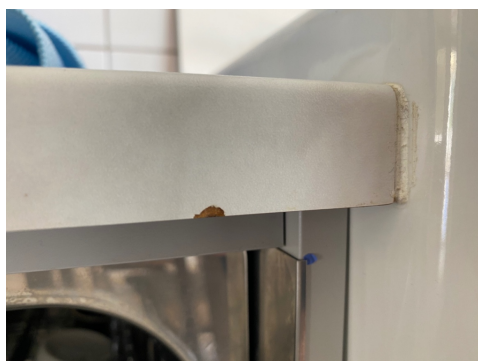
Skade i benkeplate.

Det må monteres komfyrvakt for å ivareta brann sikkerheten, samt lekkasjedeteksjon ved oppvaskmaskin/oppvaskkum for å redusere risikoen for vannskader i konstruksjonen. Skader på overflater og kjøkkeninnredning bør utbedres for å hindre videre forringelse og sikre funksjonalitet.

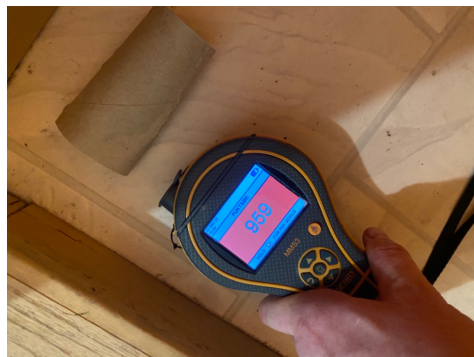
Forhøyde fuktverdier målt mot vinylbelegg.

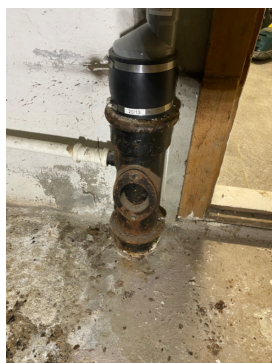
Tidspunkt for utskifting av soilrør nærmer seg.

Stakeluke, soil/jernrør i kjeller

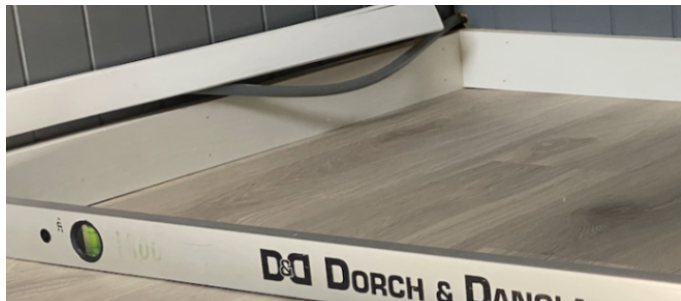
Løs ledning.

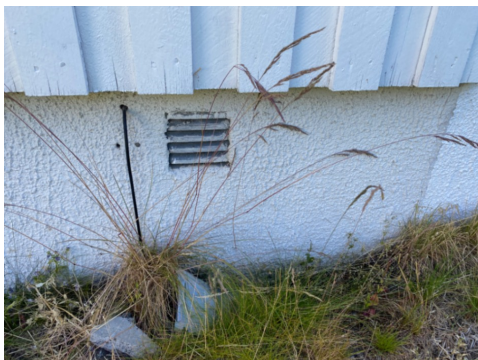
Det er ikke etablert drenering rundt bygningen.

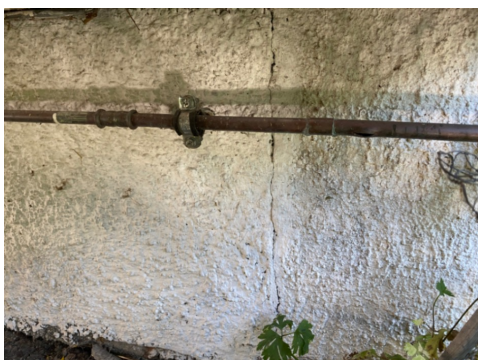
Sprekkdannelser.

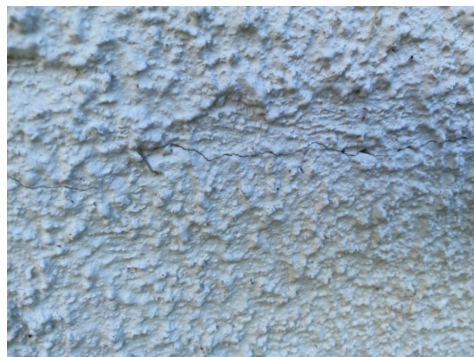
Det er registrert horisontalriss som er symptom på jordtrykk.
