# Tilstandsrapport

Fritidsbolig

Vinlandsveien 773, 1970 HEMNES

Befaringsdato: 18.08.2025

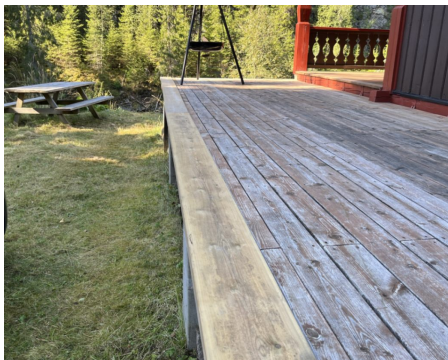
- Det er ikke montert rekkverk.
- Rekkverket er for lavt i forhold til dagens krav til rekkverkshøyder.
- Det er værslitt/oppsprukket trevirke/trepaneler.

Rekkverk på terrasse mot syd/øst er fjernet grunnet råteskader. Derfor er det ikke rekkverk på denne del.

Rekkverk på overbygget terrasse er for lavt iht. krav ved oppføring (90cm) og dagens krav. (100cm)

Rekkverk er kun ca. 80cm høyt.

Det er værslitt og noe oppsprukket treverk/gulv på terrasse.

Manglende rekkverk.

- Andre tiltak:
- Rekkverkshøyde må endres for å tilfredsstille krav på byggemeldingstidspunktet.
- Rekkverk må monteres for å lukke avviket.

Det bør påregnes vask/rens og overflatebehandling av terrasse.

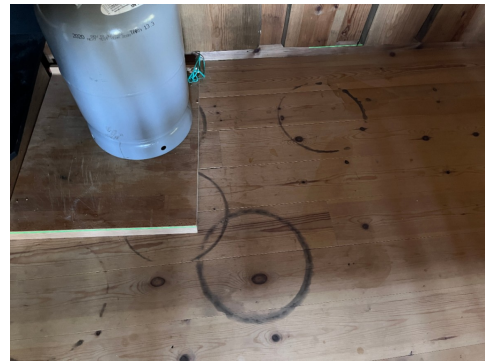
Skjolder i gulv etter gassflaske

Tiltak avhenger av krav til standard. Rommet fungerer med dette avviket.
