# Tilstandsrapport

Fritidsbolig

Rørliveien 17 , 7898 LIMINGEN

Befaringsdato: 17.12.2025

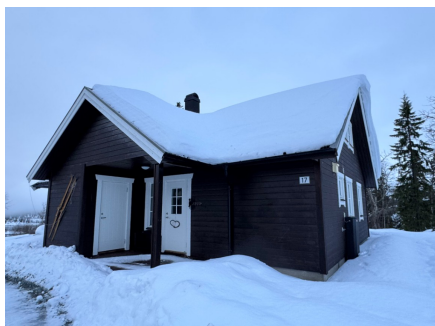
Synlige beslag og nedløp av metall tilkoblet rør i grunnen.  
Beslag på tak skjult under snø og ikke besiktiget.  
Stige­trinn opplyses være montert, men skjult under snø.

- Det mangler snøfangere på hele eller deler av taket, noe som var krav på byggemeldingstidspunktet.

Iflg eier har det ikke vært problemer med snø fra taket. Taktekking med ru overflate.

- Det må monteres snøfangere for å oppfylle byggeårets krav.

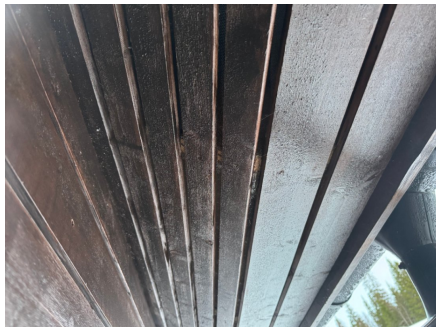
## TG 3 Balkonger, terrasser og rom under balkonger

Med en altan i hele hyttas bredde for hovedplan og en noe mindre utenfor 2. etg. Ellers med tredekke ved inngang med tak over.

- Det er ikke montert rekkverk.

Altan for hovedplan ser ut til å være med høyde over 50 cm fra terreng med krav til rekkverk. Mye skjult under snø.  
Altan over uten noe å bemerke.

- Rekkverk må monteres for å lukke avviket.

Etablere rekkverk iht dagens krav.

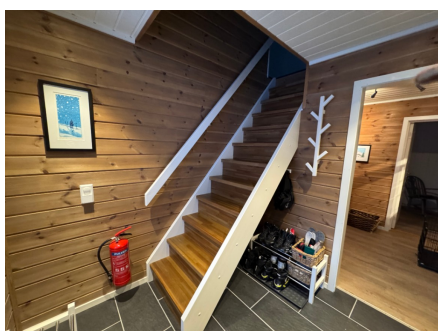
## TG 3 Innvendige trapper

Boligen har malt tretrapp. Beiset trinn.

- Det er ikke montert rekkverk.

Trappa som malt noe bratt tretrapp.

Er med håndløper på vegg, men ikke rekkverk.

- Rekkverk må monteres for å lukke avviket.

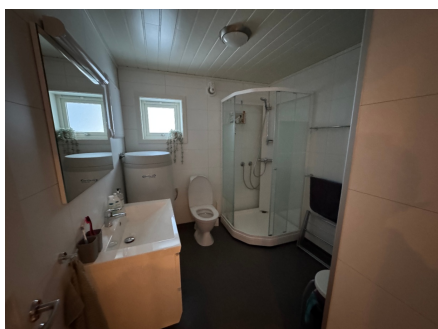
## TG 2 Overflater vegger og himling

Veggene har baderomsplater. Taket er malt.

- Våtromsplater er ikke montert fagmessig.

Det er ikke etablert list under nedre ender av plater for fugging mot.

- Det må foretas lokal utbedring.

Fugging nedre ender veggplater anbefales som forebyggende tiltak. Ikke så mye utsatt her med kabinett, noe som anbefales videre benyttet.
