# Tilstandsrapport

Enebolig

Åsvegen 29, 2133 GARDVIK

# gnr. 51, bnr. 148

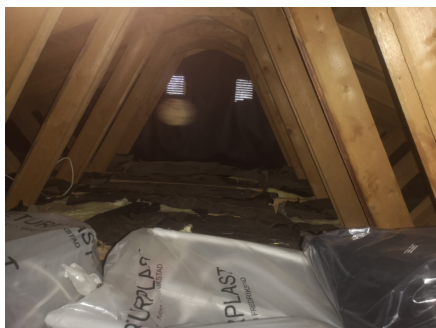
Loft

Konstruksjonen må overvåkes. Mye feil kan oppstå i eldre konstruksjoner.

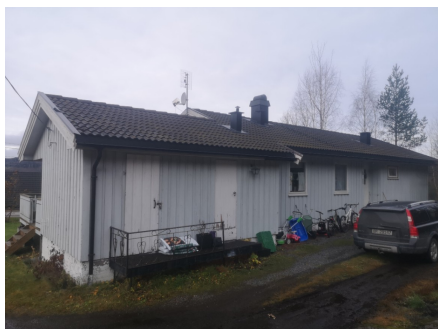
Det er byggegrunn av fjell.
