Åsvegen 29, 2133 GARDVIK

**Enebolig med alt på en flate på  
solrik tomt \* Oppussingsbehov**

Befaringsdato: 10.11.2025

Rapportdato: 17.02.2026

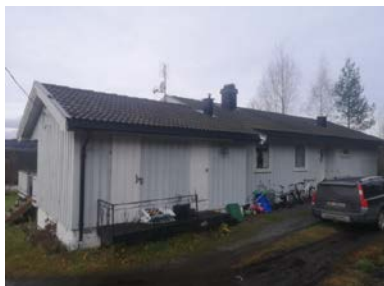
Dreneringen er fra 1970. Trolig ingen drenering. boligen står på fjellgrunn.

- Det mangler, eller på grunn av alder er det sannsynlig at det mangler, utvendig fuktsikring av grunnmuren ved kjeller/underetasje.
- Mer enn halvparten av forventet levetid på drenering er overskredet.

Mur er fuktig og maling flasser.

Vann i mur fører til frostspregning og sprekker i mur.
