# Tilstandsrapport

Gjerivegen 16, 2022 GJERDRUM

Befaringsdato: 23.09.2025

Oppdragsnr.: 13438-1618

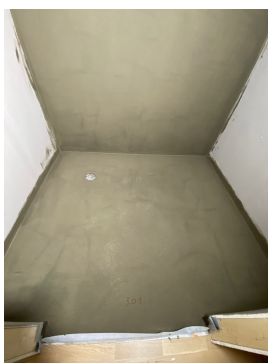
### ! TG 1 Sluk, membran og tettesjikt

Det er nyere stålsluk og mansjett. Mansjetten er synlig på bilde i FDV Portalen og det er Fdv Dokumentasjon på sluk.
