# Tilstandsrapport

Enebolig med  
hybelleilighet/generasjonsbolig

Sannidalsveien 273, 3766 SANNIDAL

Befaringsdato: 27.02.2025

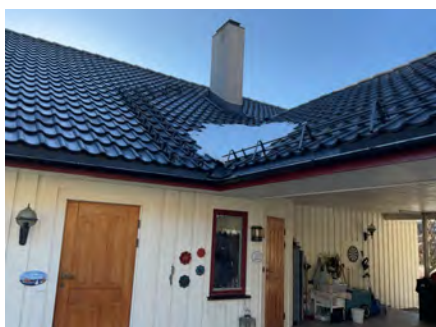
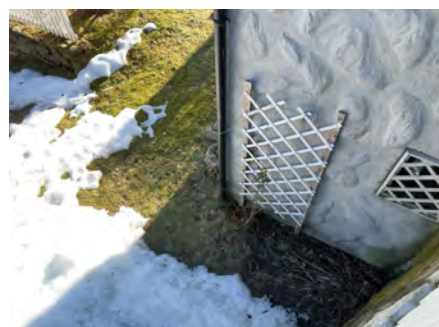
### TG 1 Nedløp og beslag

Takrenner og nedløp av plastbelagt stål.

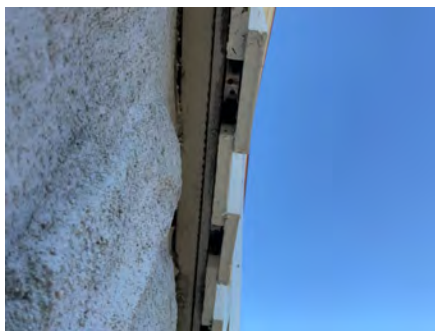
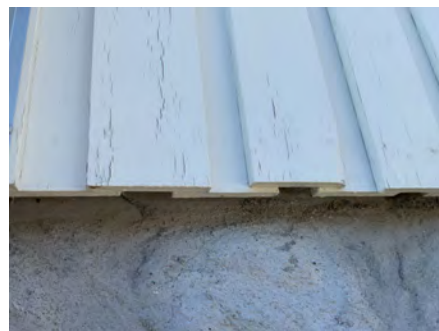
## TG 2 Veggkonstruksjon

Deler av kledningen er malingsslitt og har tørkesprekker.

Det er ikke behov for umiddelbare tiltak, utover normalt, løpende vedlikehold.

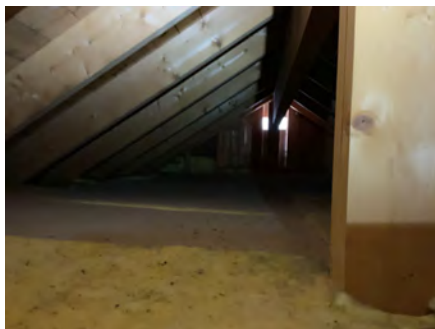
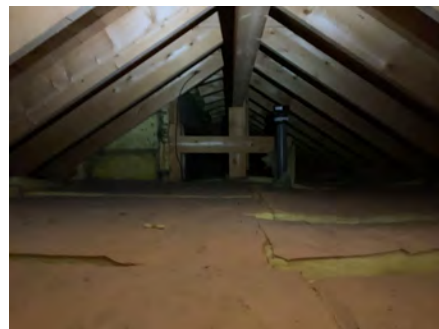
## TG 1 Takkonstruksjon/Loft

Det er saltak i trekonstruksjon.

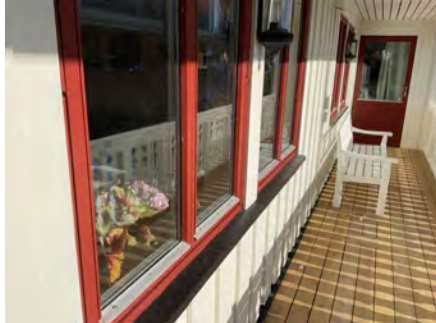
## TG 2 Vinduer

Det er vinduer med isolerglass.

På eldre vinduer må det påregnes vedlikehold, samt at enkelte kanskje må skiftes.

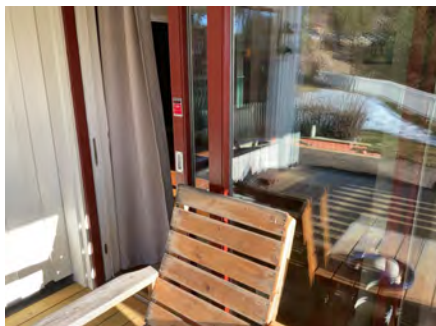
## Dører

Det er tredører, fra byggeår.

Det må påregnes vedlikehold og ev. utskiftninger av enkelte dører.

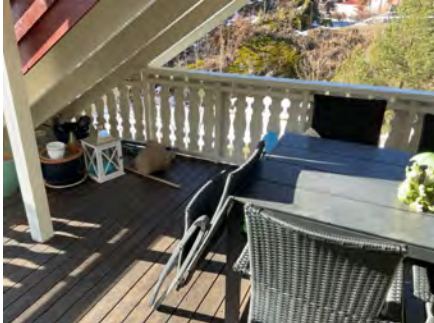
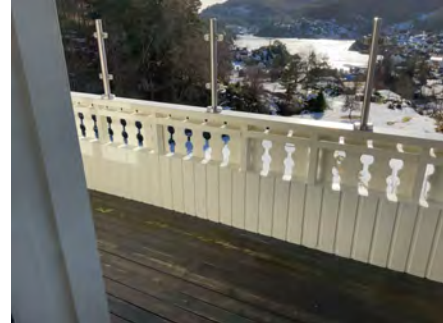
## Balkong, 2. etg.

Det er balkong i trekonstruksjon.

- Det er ikke krav om utbedring av rekkverkshøyde opp til dagens forskriftskrav.

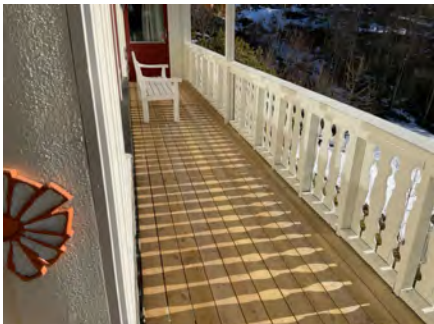
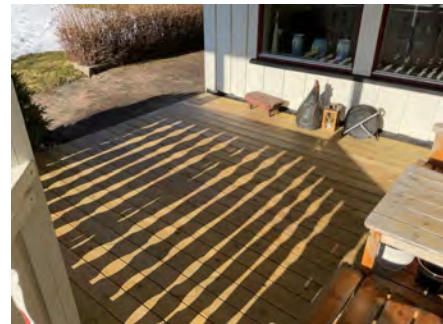
## TG 2 Terrasse/balkong

Det er terrasse i trekonstruksjon.

- Det er ikke krav om utbedring av rekkverkshøyde opp til dagens forskriftskrav.

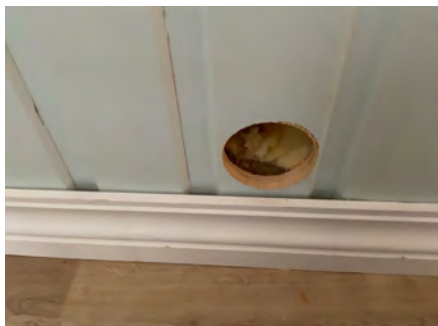
Hulltaking er foretatt uten å påvise unormale forhold.

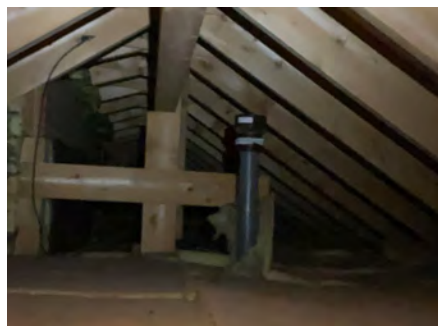
#### TG 2 Avløpsrør

Det er avløpsrør av plast.

- Mer enn halvparten av forventet brukstid er passert på innvendige avløpsledninger.
- Det er avvik:

- Det er ikke behov for utbedringstiltak siden anlegget fungerer i dag, men ut ifra alder kan skader plutselig oppstå på eldre anlegg.

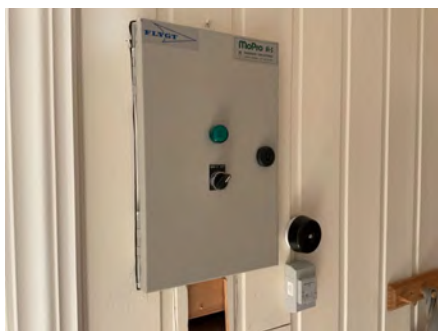
Det er kvernpumpe til avløpet. Denne er nylig reparert/oppgradert.  
Kvernpumpen er ikke tilstandsvurdert, da dette krever spesialkompetanse- og utstyr.

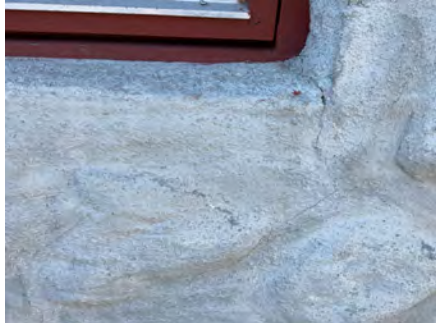
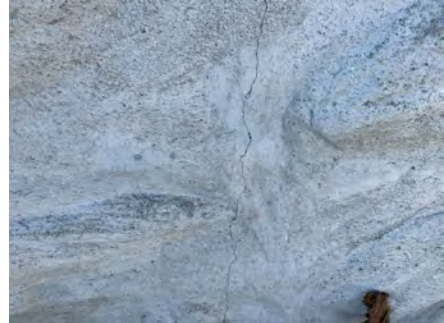
- Grunnmuren har sprekke-dannelser.

Det er stedvis riss og mindre sprekker i muren/pussen. Normalt vil setninger i grunnen opphøre etter ca. 15. år, med mindre det foretas endringer eller tiltak som påvirker grunnforholdene.

Riss og sprekker utbedres med murpuss.

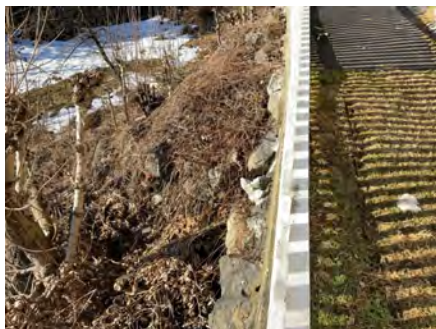
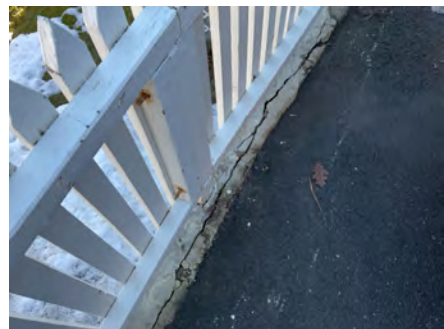
## Forstøtningsmurer

Det er støttemurer av naturstein og betong.

- Det er påvist større sprekker og/eller skjevheter i muren.

Skjevheter og sprekker krever ingen umiddelbare tiltak. Ved en eventuell forverring kan det bli nødvendig med tiltak.

**Kostnadsestimat: Over 300 000**

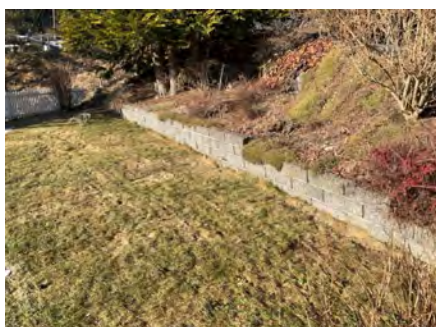
## Forstøtningsmurer - 2

Det er forstøtningsmur av lettklinkerblokker.

- Det er påvist større sprekker og/eller skjevheter i muren.

- Forstøtningsmuren må rives og ny mur bygges.

**Kostnadsestimat: 10 000 - 50 000**

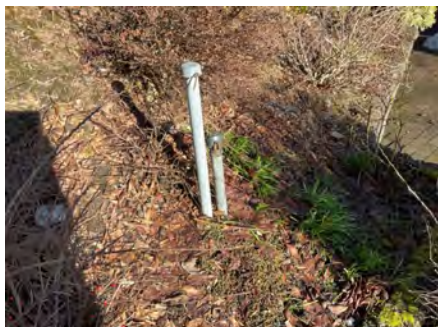
## TG 2 Utvendige vann- og avløpsledninger

Det er offentlig avløp via private stikkledninger. Det er offentlig vannforsyning via private stikkledninger.

- Det er ikke behov for utbedringstiltak siden anlegget fungerer i dag, men ut ifra alder kan skader plutselig oppstå på eldre anlegg.
