Verditakst

Landbrukseiendom "Nygard" Vestsidevegen 790, 2940 HEGGENES

Gnr 37: Bnr 33, bnr 50 m.fl.
3453 ØYSTRE SLIDRE KOMMUNE

Tilstandsrapport

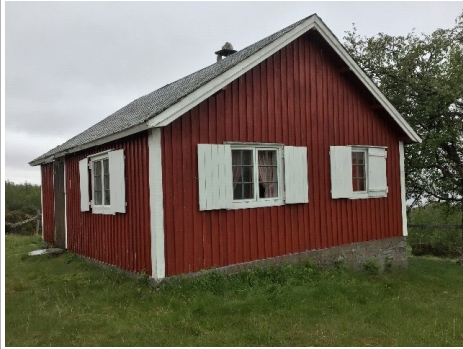
Sel Olægret

Bygningen har et etterslep på vedlikehold. Det er bl.a. stedvis råte på ytterkledning. Grunnmuren har stort innslag av sparestein og sannsynligvis ingen armering. Dette har ført til forvitring og sprekker. Takkonstruksjonen har skjevheter.

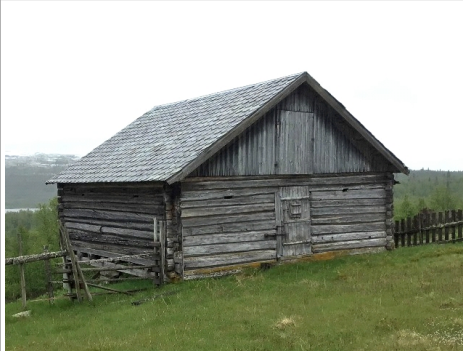
Sommerfjøs

Det er fukt/råte i tømmer som er nær terreng.

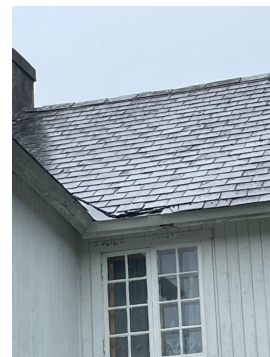
- Det er påvist skader eller avvik på selve taktekkingen.
- Mer enn halvparten av forventet brukstid er passert på taktekkingen.
- Det er enkelte knekte taksten.

Det er ikke montert undertak og stedvis trenger det vann inn i konstruksjonen grunnet skader i takteking.

Eksempel på skade i takteking.

- Taktekkingen må skiftes eller utbedres.
- Knekte takstein må skiftes.

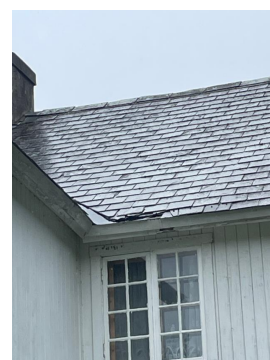
- Det er ikke tilfredsstillende bortledning av vann fra taknedløp ved grunnmur.
- Det mangler snøfangere på hele eller deler av taket, men det var ikke krav om dette på byggemeldingstidspunktet.
- Mer enn halvparten av forventet brukstid er passert på renner/nedløp/beslag.
- Det er påvist andre avvik:

Manglende takrenner/kontrollert bortledning av takvann.

- Det bør lages system for bortledning av vann fra taknedløp ved grunnmur.
- Det må foretas tiltak for å lukke avviket.

Tiltakene er naturlig å gjøre samtidig med ny/utbedring av takteking.

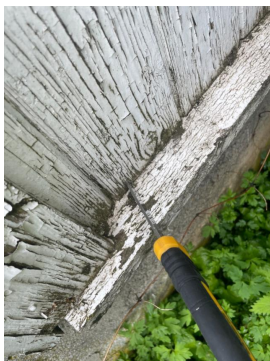
- Det er ingen eller liten lufting i nedre kant av kledning mot grunnmur.
- Det er påvist spredte råteskader i bordkledningen.
- Det er værslitt/oppsprukket trevirke/trepaneler.

Råteskade i nedre del av ytterkledning.

- Lokal utbedring/utskiftning bør utføres.
- Råteskadet trekledning må skiftes ut.
- Det bør foretas tiltak for å bedre lufting av kledningen.

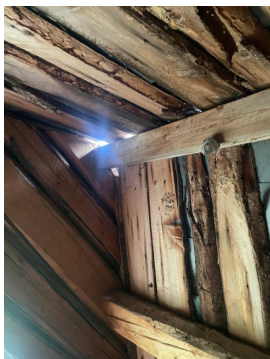
- Det er begrenset/dårlig ventilering av takkonstruksjonen.
- Det er påvist avvik rundt gjennomføringer i takflaten.
- Det er påvist fuktskjolder/skader i takkonstruksjonen.
- Det er registrert symptom på aktivitet fra skadedyr

Lysåpning i tak.

- Lufting/ventilering bør forbedres.
- Konstruksjonene må sikres mot råte, sopp og skadedyr.

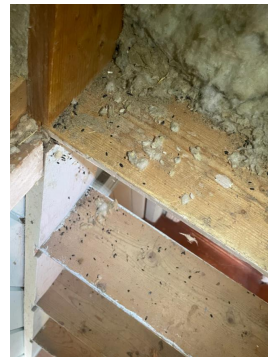
Ekskrementer fra mus

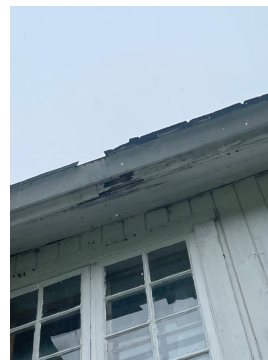
Synlige råteskader i raft.

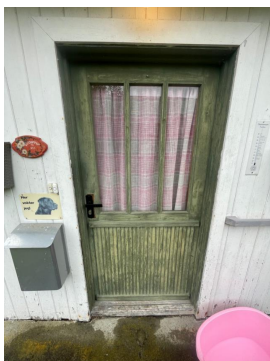
- Det er påvist utetthet/åpning mellom dørbblad og dørkarm. Dvs. at kaldtrekk kan oppstå.
- Karmene i dører er værslitte utvendig og det er sprekker i trevirket.

Værslitt overflate

- Det må påregnes noe vedlikehold og at enkelte dører må skiftes ut.

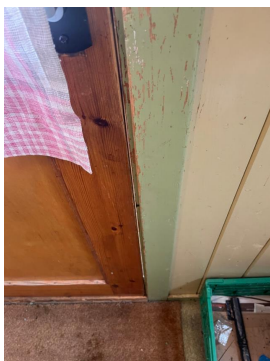
Lysglippe mellom karm og dørbblad.

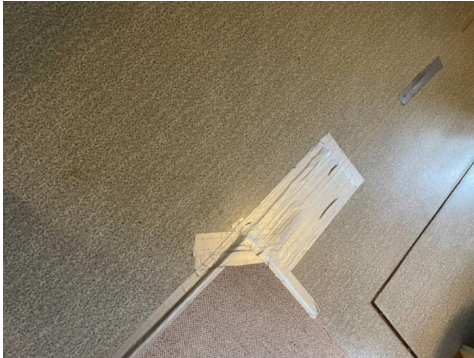
Eksempel på sår/skader i gulvbelegg.

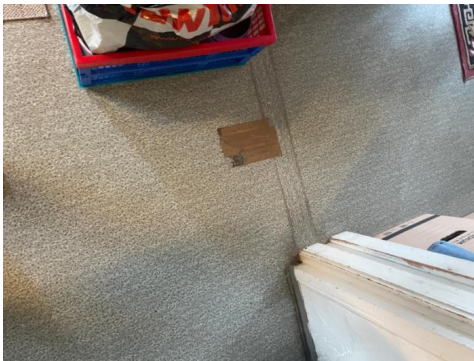
Eksempel på sår/skader i gulvbelegg.

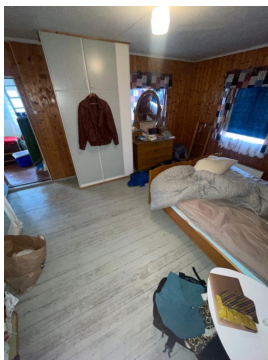
Eksempel på slitasje i overflatebehandling på gulv

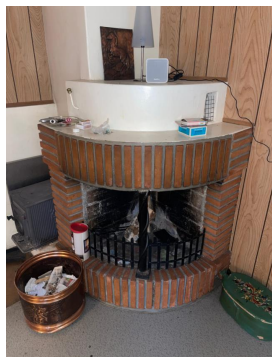
Det mangler ubrennbar plate foran åpen peis i stue. Det er registrert rust på sotluke i krypkjeller.

Mangler ubrennbar plate på gulv foran peis

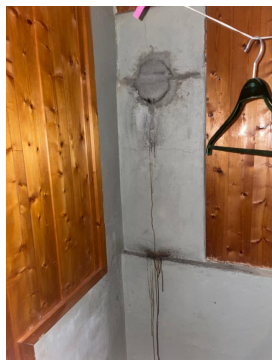
- Det er påvist sprekker og/eller riss i pipe.
- Ildfast plate mangler på gulvet under/foran ildstedet.
- Mer enn halvparten av forventet brukstid er passert på pipe.
- Pipa har rennemerker etter sotvann.

Rennemerker på pipe

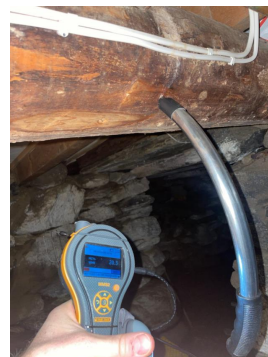
- Det er ikke tilfredsstillende ventilering av krypkjeller.
- Det er stedvis påvist fuktnivå som tilsier at konstruksjonen kan ha fuktskader.
- Det er manglende fuktsperre på bakken.
- Det er påvist synlig vann i krypkjeller eller synlige tegn på innsig av vann i krypkjeller.
- Krypkjelleren har risiko for ytterligere skadepotensiale.

Det måles høye fuktverdier i trevirke.

- Jevnlig kontroll av krypkjeller anbefales for forebygging av skader.
- Bedre ventilering må etableres.
- Fuktsperre på bakken bør etableres.

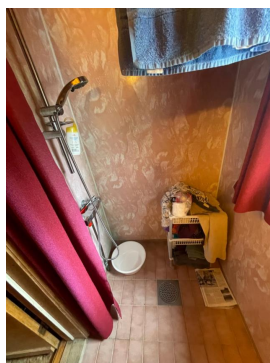
Dusj.

- Våtrommet må totalrenoveres. Alle forhold med tettesjikt, våtzone, sluk m.m. må dokumenteres.

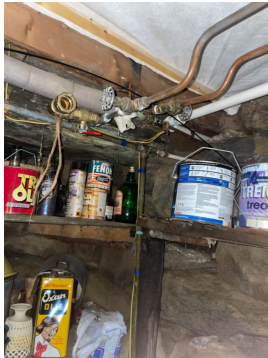
Drypper fra rørskjøt i kjeller.
