# Svartodden 120 2443 DREVSJØ

## Tilstandsrapport Eierskifte

Boligtype: Fritidsbolig

Byggeår: 1968

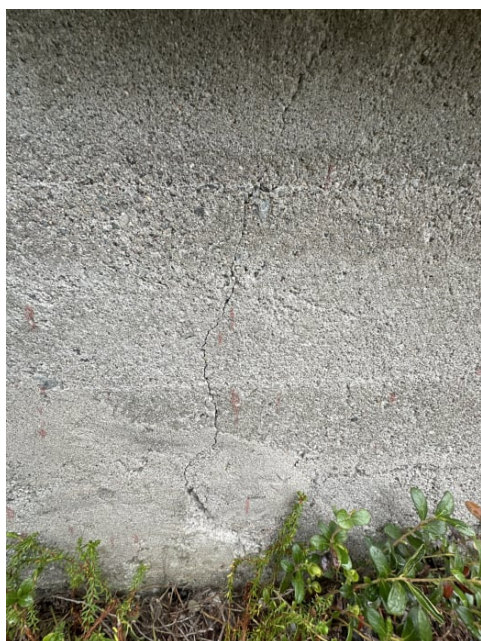
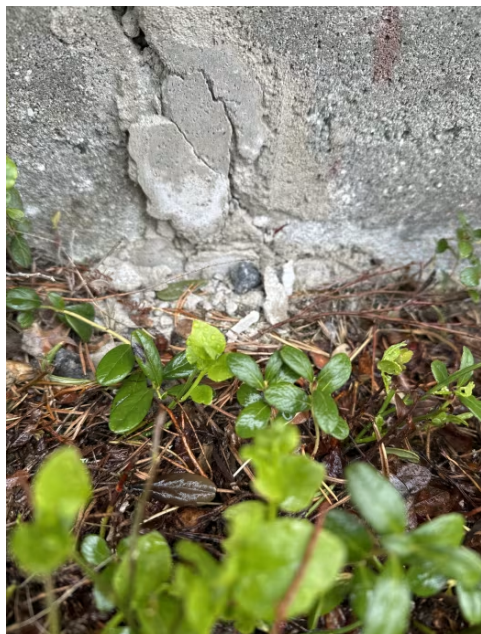
### 6.2 Grunnmur og fundament

Det registreres stedvis sprekker i grunnmur.

Det anbefales å foreta en gjenpussing av sprekker i grunnmur, slik at forholdet kan observeres over tid, med tanke på om dette er under utvikling eller er stabilt.

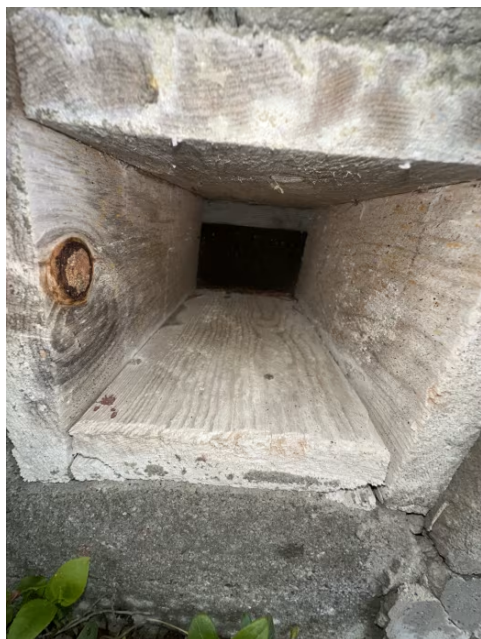
## 6.3 Kryp kjeller

Lufteluke uten netting.

Anbefaler å legge plast på bakken i krypkjelleren for å hindre fordamping fra bakken.

Om mulig bør det forsøkes etablert adkomst til krypkjeller slik den kan inspiseres, dette er en utsatt konstruksjon.

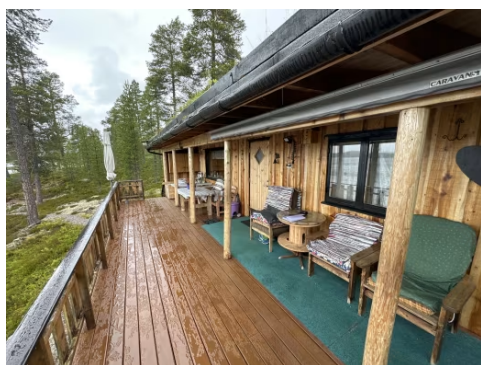
## 6.4 Balkong, terrasse, platting

Det registreres skjevheter i konstruksjonen.

Rekkverket blir målt til 80cm. og er lavere enn forskriftskravet.

Det registreres værslitt/oppsprukket trevirke på rekkverk.

| Utbedring av ovennevnte forhold må påregnes. | |

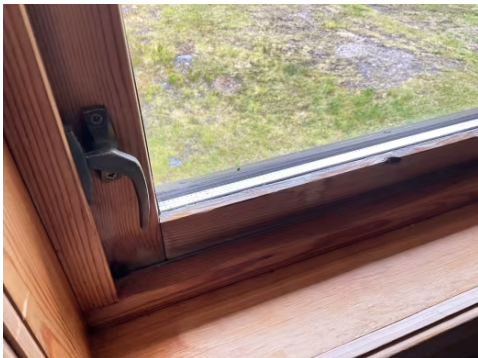
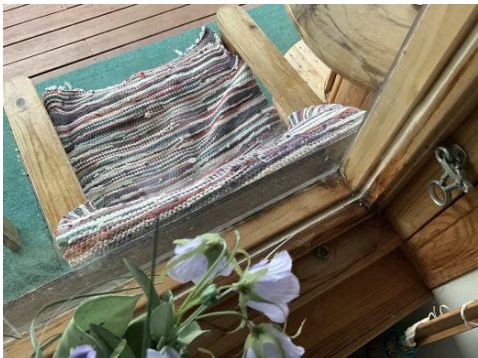
## 6.5 Vinduer og dører

Det er påvist avvik ved omramming. Liten/ingen avstand mellom trepanel og beslag, fare for fuktopptrekk.

Kittfalsler (utvendig tetting mellom vindusramme og glass) er uttørket og stedvis sprekker.

Tettelister bør byttes ved åpningsbare vinduer, mistet noe tettefunksjon.

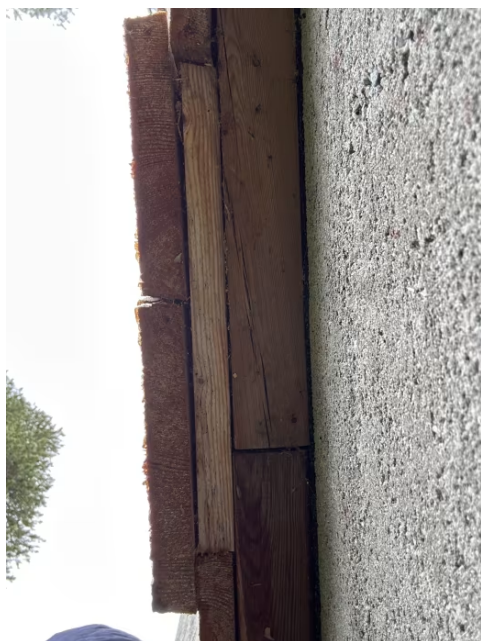
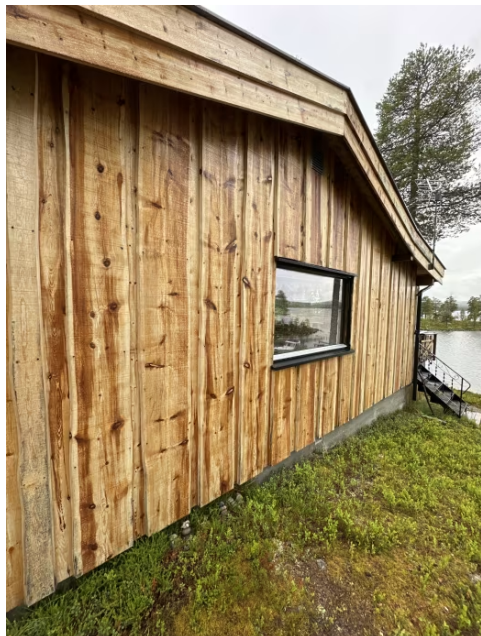
## 6.6 Yttervegger

Det registreres manglende/dårlig lufting bak kledningen. Manglende eller dårlig lufting av kledning kan medføre fuktskader i veggene på grunn av sen uttørring av fukt i veggene som kan oppstå på grunn av inndriv av nedbør og kondensering.

Det er stedvis ikke registrert bruk av musetetting mellom kledning og veggkonstruksjon.

Panel er avsluttet nærmere terreng enn hva som er anbefalt. Det anbefales at kledningen avsluttes minimum 30 cm over terreng. Forøvrig vurderes kledning å kunne ivareta sin tekniske funksjon.

Det bør foretas tiltak for å bedre lufting av kledningen.

Supplering med musebørste hvor lusinger/musebånd mangler anbefales.

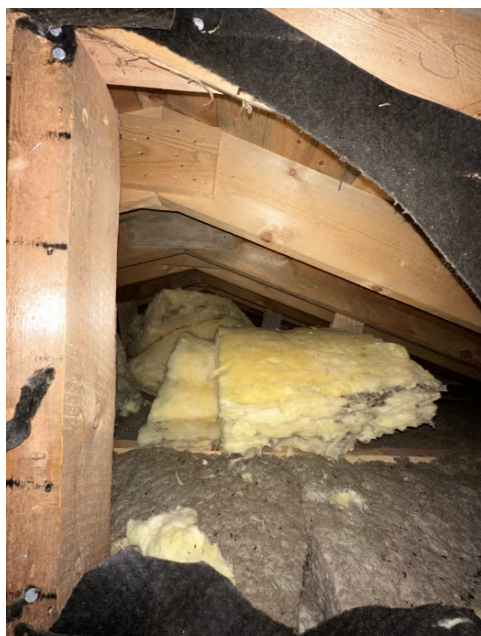
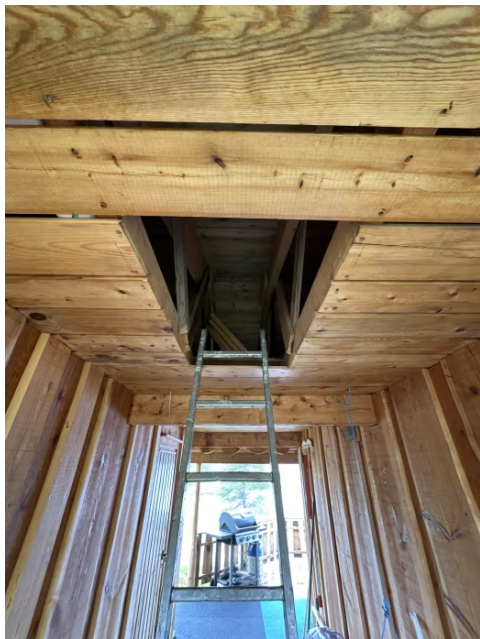
## 6.7 Loft (konstruksjonsoppbygging)

Det er begrenset adkomst til loftet over hytta.

Det er registrert symptom på aktivitet fra skadedyr.

Konstruksjonene må sikres mot skadedyr.

Lufting/ventilering bør forbedres.

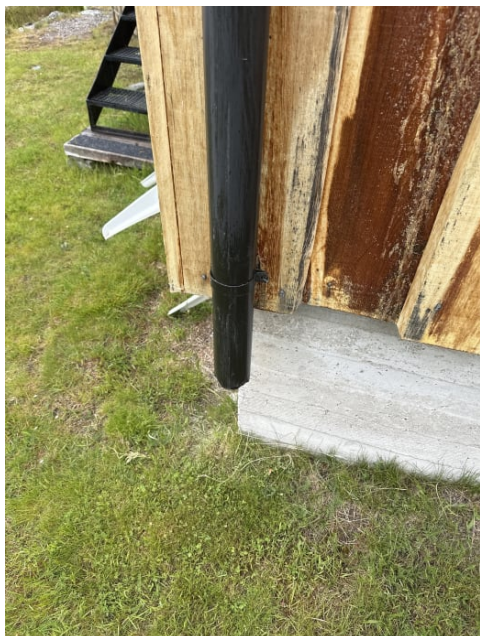
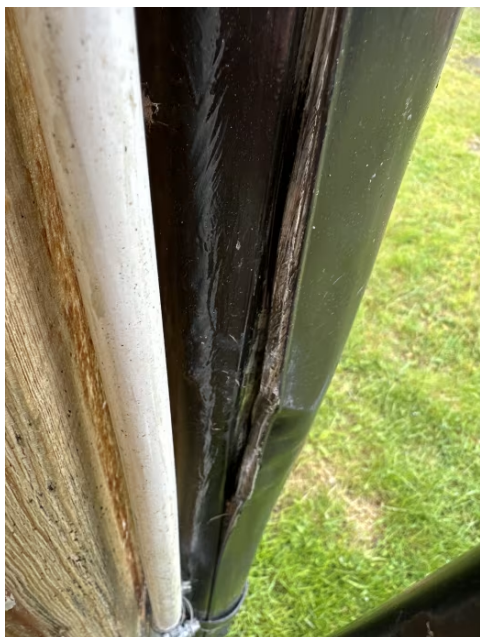
## 6.8 Renner og nedløp

| <p>Det ble registrert buling/skade i nedløpsrør som er et symptom på frostspreng.</p> <p>Taknedløp er avsluttet over bakken uten utkast.</p> <p>Jevnlig rengjøring av sluk, takrenner og nedløpsrør anbefales for å sikre god avrenning</p> | |

| <p>Drensrør anbefales montert på nedløp slik at overflatevann blir ført bort fra grunnmur.</p> <p>Utbedring av skader på nedløp må påregnes.</p> | |

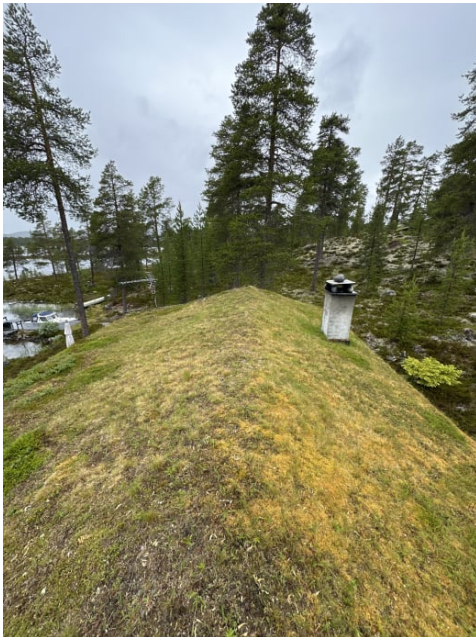
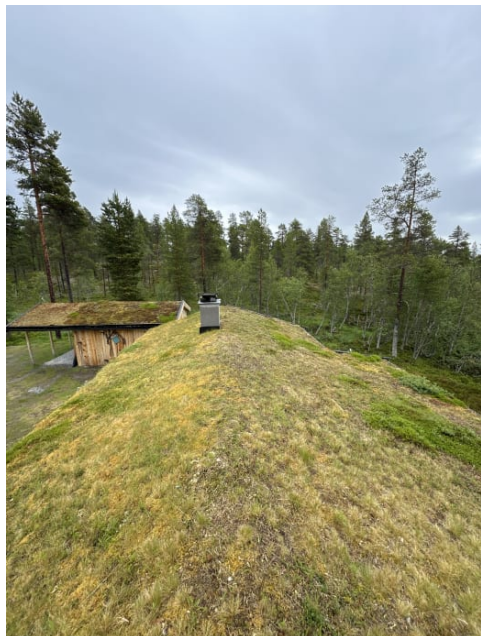
## 6.10 Takteking

| Det ble ikke påvist utettheter eller lekkasjer inne i fritidsboligen på befaringstidspunktet. | |

| Overvåk tilstanden jevnlig. For å få tilstandsgrad 0 eller 1 må undertak skiftes ut, men tidspunktet for når dette er nødvendig er vanskelig å si noe om. | |

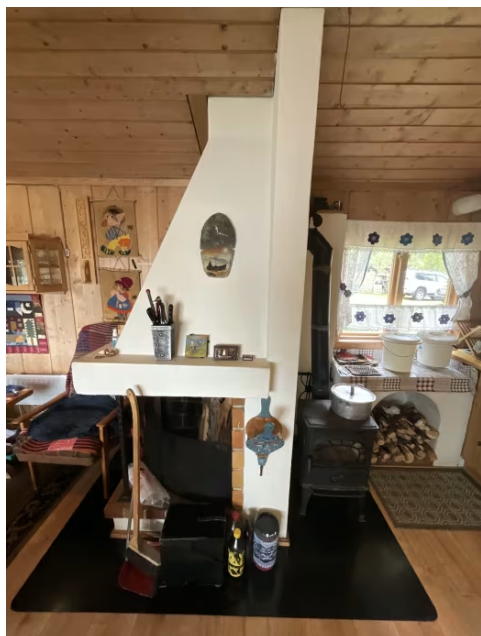
## 6.13 Ildsted/Skorstein

Viser åpen peis og vedovn etablert i stue.

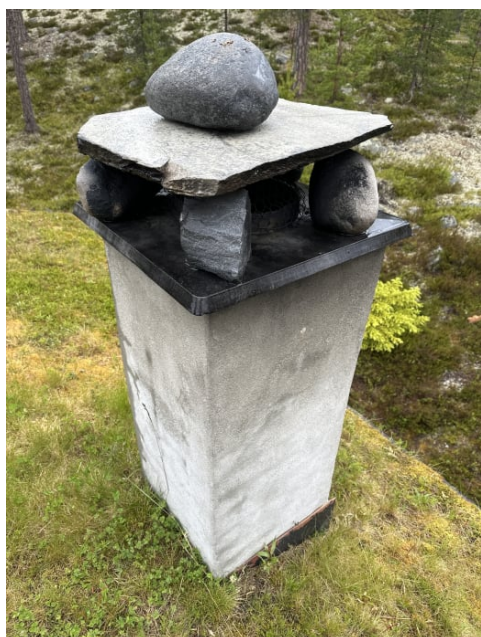
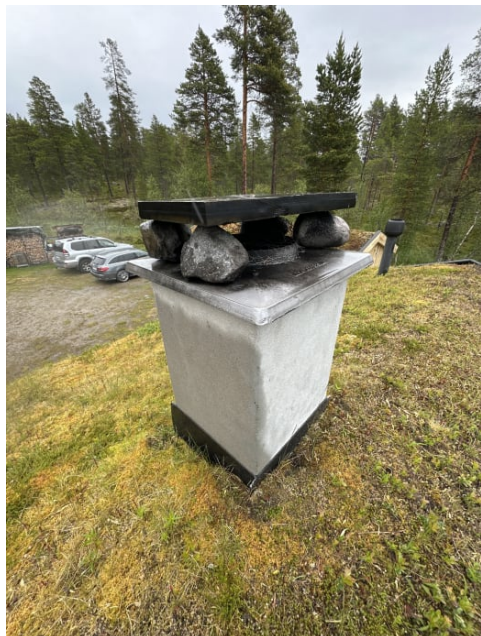
Skorstein er lavere enn 80 cm over tak.

Det registreres mindre sprekker i murpuss på pipa innvendig.

Med bakgrunn i påviste avvik og for en vurdering av eventuelle tiltak anbefales en ytterligere kontroll av pipa/ildsteder utført av brann- og feievesen.

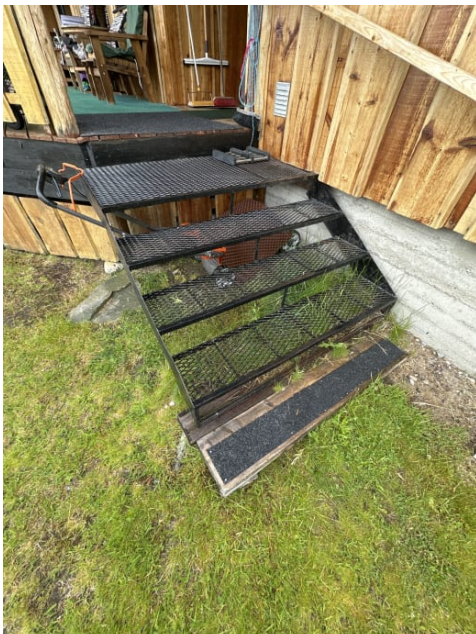
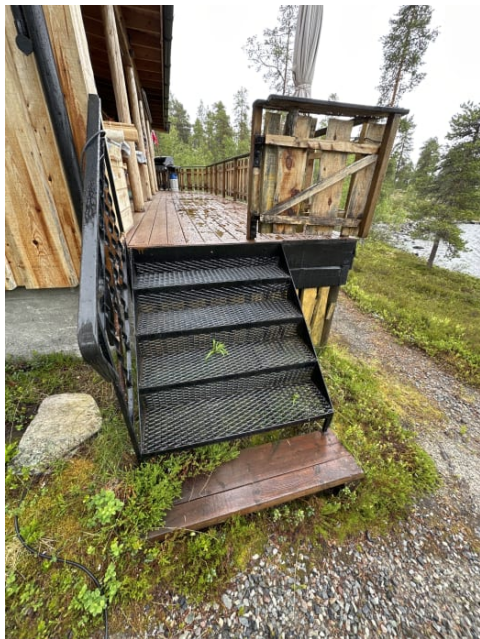
## 6.16 Trapp: Utvendig

Trappen mangler stedvis rekkverk.

Rekkverk må monteres for å lukke avviket.
