# Tilstandsrapport

Kjedehus

Stølsvegen 95 C, 5262 ARNATVEIT

Befaringsdato: 16.06.2025

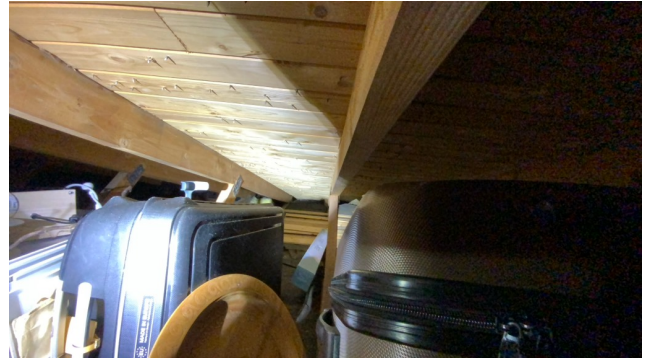
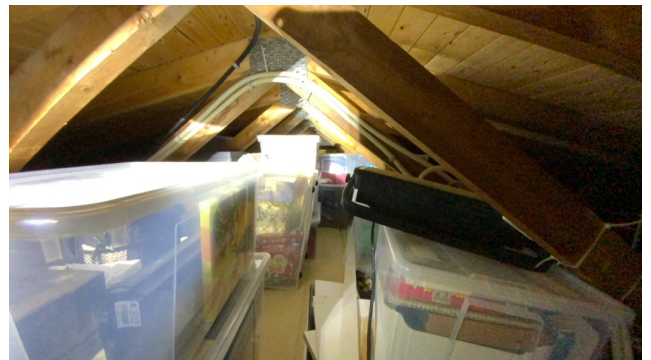
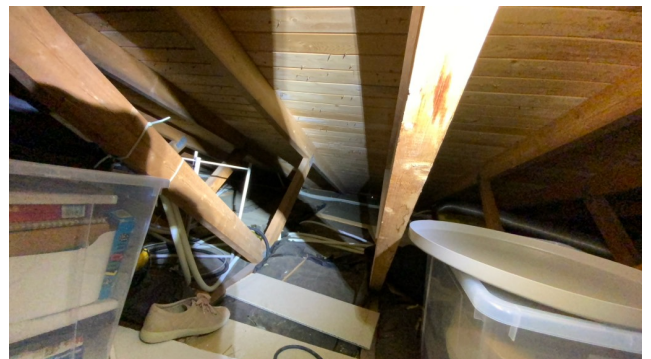
Takstoler med sutaksbord.

Begrenset tilkomst for kontroll.

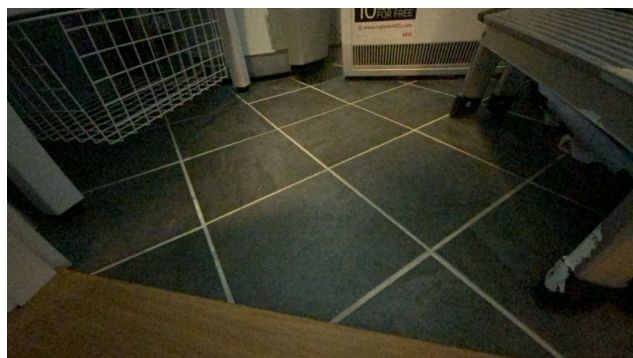
### ! TG 3 Overflater Gulv

Fliser på gulv.

- Det er påvist at høydeforskjell fra topp slukrist til gulv/synlig topp membran ved dørterskel er mindre enn 25 mm.
- Det er påvist avvik i fallforhold til sluk i forhold til krav i forskrift på byggetidspunktet.
- Målinger viser at det ikke er fall til sluk (motfall).

Det er motfall til sluk. Gulv ved dør er ca 5 mm lavere enn topp slukrist.

- Det må foretas utbedring av fallforhold.
- Påviste avvik må utbedres, gulvet må bygges med riktig fall.

Fall forholdet må utbedres. Det medfører at hele rommet må pusses opp.

Kostnadsestimat: 100 000 - 300 000

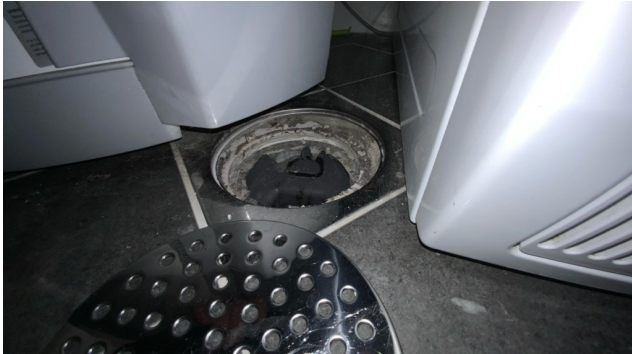
### ! TG 1 Sluk, membran og tettesjikt

Klemring og membran er synlig i plastsluk.

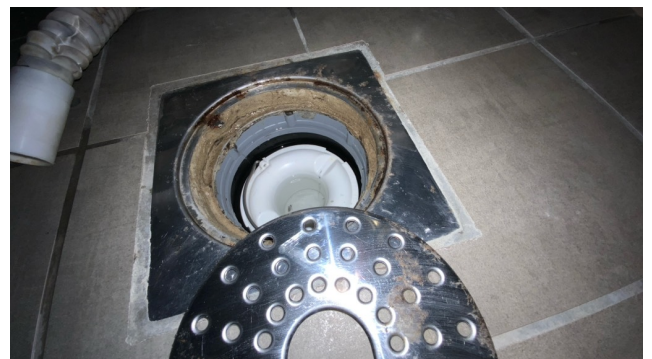
Klemring og membran er synlig i plastsluk.

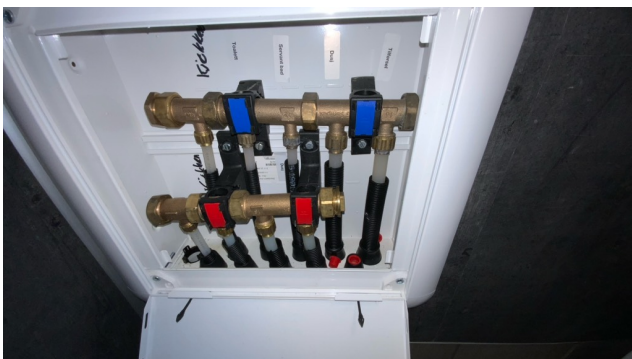
Vannledninger av rør-i-rør-utførelse.

Det ble ikke registrert lekkasje i rørfordelerskap. Rørfordelerskapet bør kontrolleres regelmessig.

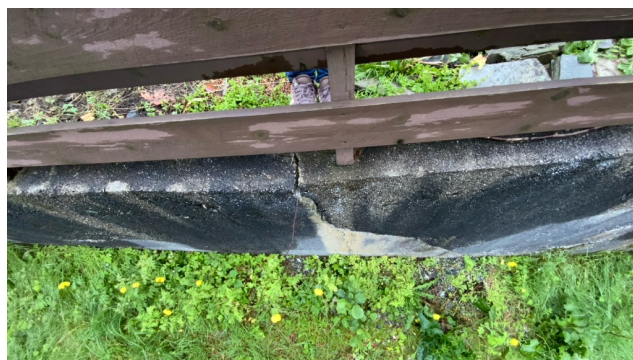
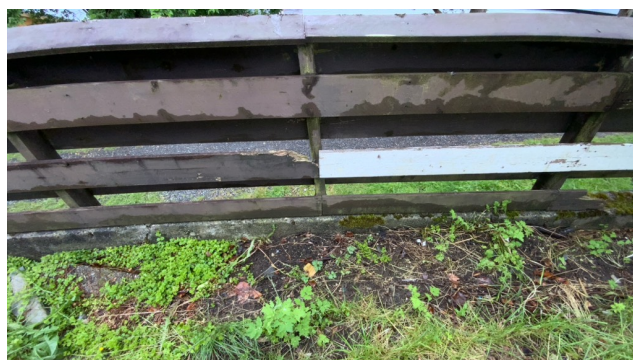
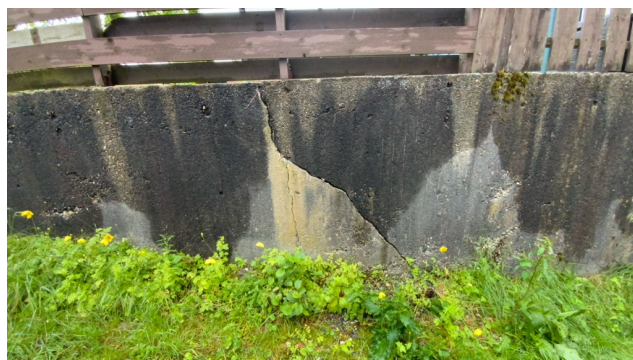
- Det er påvist større sprekker og/eller skjevheter i muren.

Det er en loddrett sprekk ca midt på muren.

Råteskader i gjerde på muren.

- Påviste skader må utbedres.

Mur og rekkverk ble utbedret.

**Kostnadsestimat: 100 000 - 300 000**
