# Tilstandsrapport

Enebolig

Svaleveien 3, 1785 HALDEN

Befaringsdato: 04.08.2025

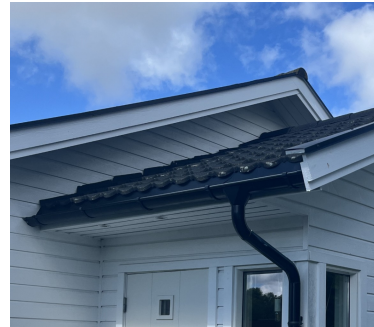
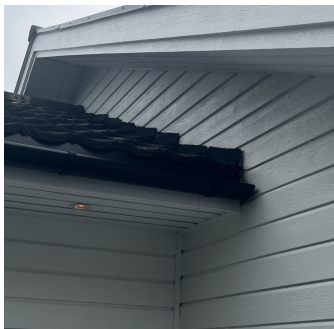
Det er noe bulker i enkelte takplater og tekkingen er stedvis litt grodd, groing på taktekkingen medfører økt risiko for lekkasjer på sikt og reduserer levetiden.

Bulker og grodd tekking

- Overvåk tilstanden jevnlig. For å få tilstandsgrad 0 eller 1 må tekkingen skiftes ut, men tidspunktet for når dette er nødvendig er vanskelig å si noe om.
- Når taktekking og undertak begynner å bli gamle, øker risikoen for lekkasjer, noe som kan føre til omfattende og kostbare reparasjoner av underliggende konstruksjoner dersom en ikke foretar tiltak på konstruksjonene før dette oppstår.

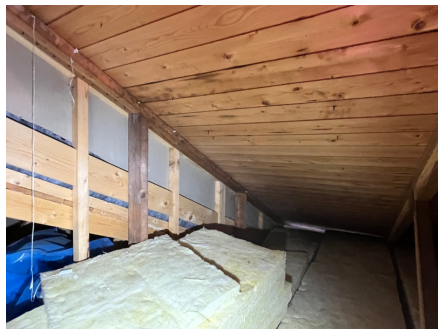
Løsningen i overgang vegg/takk på tilbygd vindfang er ikke fagmessig utført. Oppbrett på tekkingen ligger på utside av kledningen på veggen. Dette medfører at det kan komme vann inn under taktekkingen, Tetting på undertaket er ikke mulig å se, men det er ingen tegn til skader ved kontroll fra undersiden.

Overgang mot tilbygg

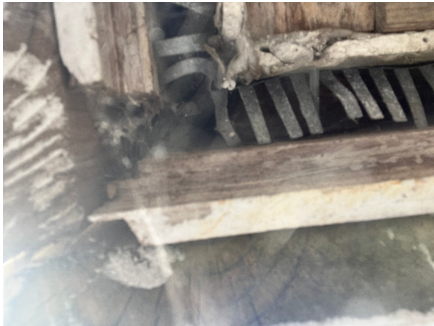
Mangler musesperre

Det må monteres musesperre der dette mangler og det må lages større avstand fra underkant av kledning til terreng og terrasse for å lukke avvikene.

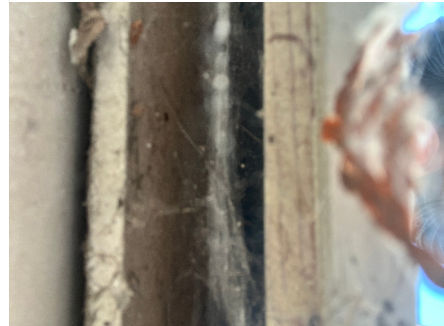
Mangler musesperre

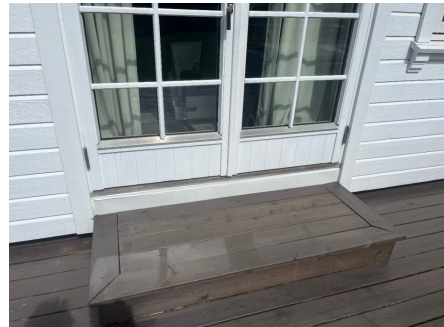
Når kledningen er montert med kort avstand fra terrasse og terreng medfører dette økt risiko for skade på kledningen og løsningen krever økt behov for vedlikehold.

Kort avstand til terrasse

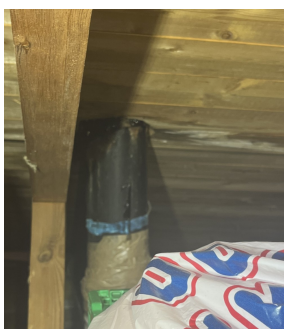
Det er merker etter fukt rundt pipe og ved luftehett for kloakk luftingen. Det var tørt på befaringsdagen.

Årsak til fuktmerker ved kloakkluftingen er kondensvann på grunn av at røret er isolert over taket.

Eldre fuktmerker, årsak er kondesvann fra kloakklufteringen

Kloakk luftingen må isoleres for å hindre kondensering som kan medføre skader på underliggende konstruksjoner. Det er isolert på underside av taket etter befaringen, det er ikke isolert i takhatten, det bør utføres.

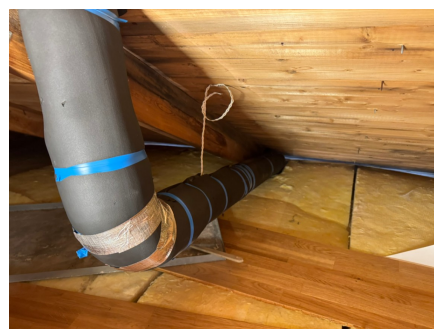
Isolert etter befaringen

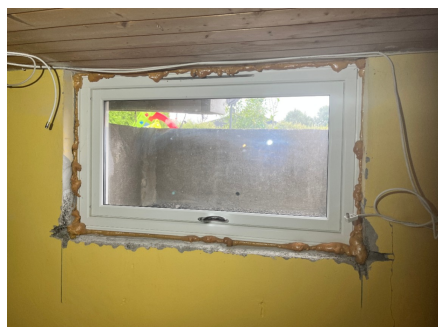
Vinduer i grunnmur var ikke ferdig montert utvendig, det manglet fugetetting og utvendig belistning og eventuelt beslag under vinduene. Disse avvikene er utbedret av eier etter befaringen. Det er ikke ferdig med foringer og lister på innside av vinduer i kjeller.

Uferdig innvendig rundt vinduer i kjeller.

For å lukke avvikene må vinduer ferdigstilles innvendig.

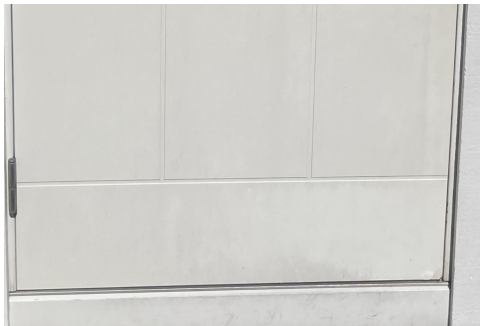
Nedkant på ytterdøren har noe slitasje/skader på dørbladet som kan medføre fuktsvelling.

Skade i nedkant på dørblad

Dørene må vedlikeholdes jevnlig, skade på ytterdør bør utbedres for å forlenge levetiden, dørene må påregnes byttet på sikt.

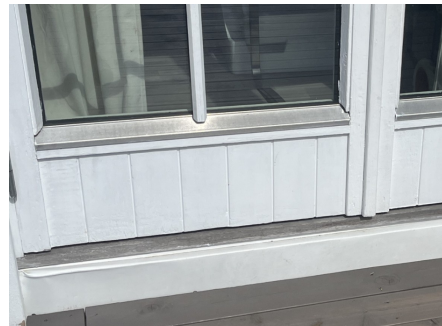
Nedkant på balkongdøren er noe påvirket av vær og slitasje, det vil oppstå fuktsvelling på sikt, viktig med jevnlig vedlikehold for å forlenge levetiden.

Dørbladet er noe fukt påvirket

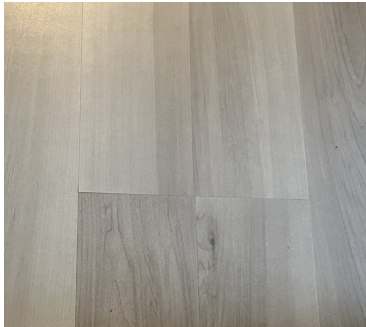
Det er noe fuktsvelling på laminat på enkelte steder og enkelte skjøter ligger ikke med forband, det medfører økt risiko for at det oppstår sprekker i skjøter. Himling på kjøkken har hull etter demonterte kanaler, hull er tettet med plast lokk etter befaringen. Laminat er ikke pent tilpasset inntil enkelte dører og det er noen gulvlistes som ikke er festet skikkelig.

Fuktsvelling og skjøter ligger ikke i forband.

Avvikene har på kort sikt kun kosmetisk betydning men må utbedres for å få tg 0 eller 1.

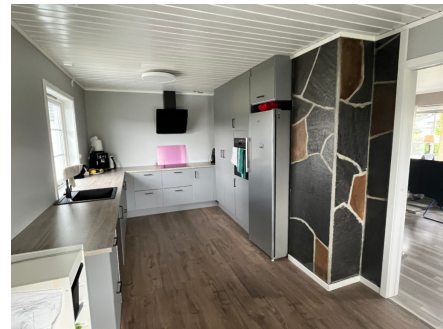
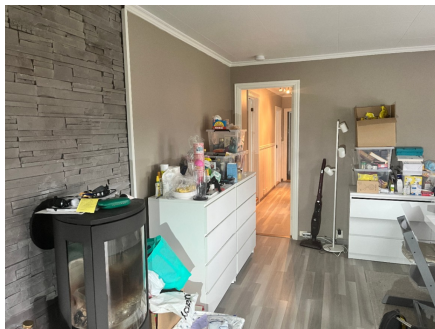
Sotluke

Manglende plate på gulv under sotluke medfører risiko for brann ved at glør fra aske ramler ned på brennbare materialer.  
Pipe som er i bruk er forblendet/pålimt fliser/stein belegg, teglsteins piper som denne skal ha alle 4 sider synlige slik at sprekker kan oppdages.

Det bør undersøkes på nytt med brannforebyggende enhet, om det oppstår sprekker i pipen vil det være vanskelig å oppdage dette.  
Det kan ikke utelukkes behov for tiltak. Kostnad for ytterligere undersøkelse medtatt.

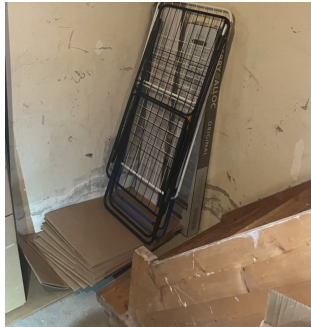
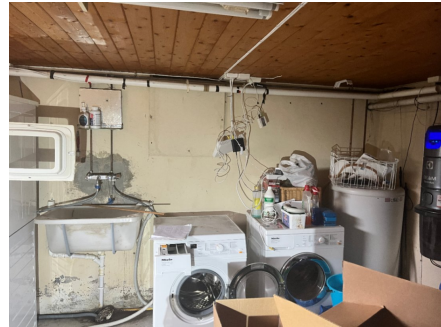
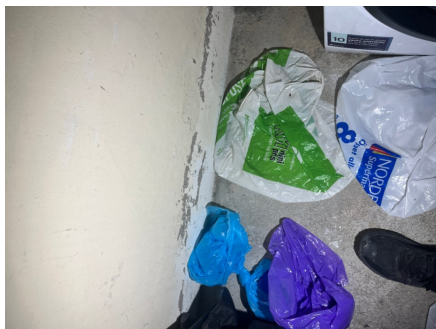
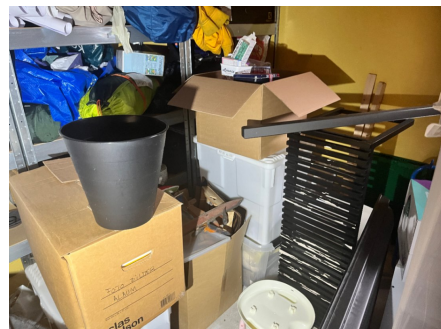
- Det er påvist indikasjoner på noe fuktgjennomtrenging inn i kjellermur.

Det er merker etter fukt i nedkant på grunnmuren, saltutslag og løsnet maling.

- Det påviste fuktnivå gir grunn til å overvåke konstruksjonen jevnlig for å se utvikling over tid, og eventuelt foreta tiltak for å unngå fuktskader.

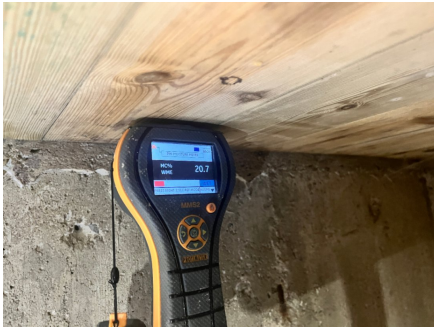
Fuktnivå målt under etasjeskillet viser på 20,7 vektprosent, iht NS 3514:2020 (antatt gjeldende bransjestandarden for fuktsikker bygning iht. § 2-15. Rom under terreng) settes kritisk fuktnivå for konstruksjoner til 15 vektprosent. Panel under bjelkelaget er montert helt inn mot grunnmuren, dette betyr at svill ikke er synlig og tilgjengelig for kontroll, panelen trekker også litt fukt fra grunnmuren på grunn av dette.

Høyt fuktnivå

- Bedre ventilering må etableres.
- Overvåk konstruksjonen jevnlig. Avviket kan medføre behov for tiltak, men bør observeres over tid.

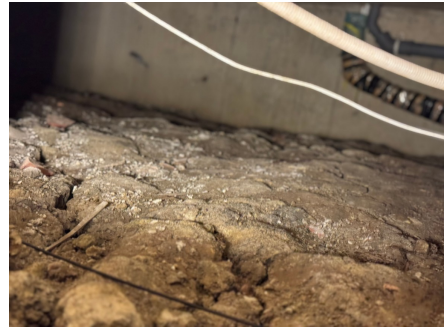
Det er ikke lagt plast på grunnen i hele arealet, dette medfører at luften i krypekjelleren blir oppfuktet, noe som øker risikoen for skader på etasjeskillet.

Mangler fuktsperre på grunnen

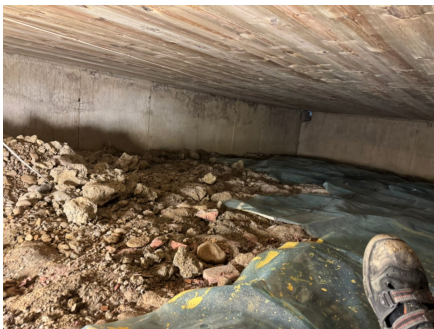
Mangler fuktsperre på grunnen

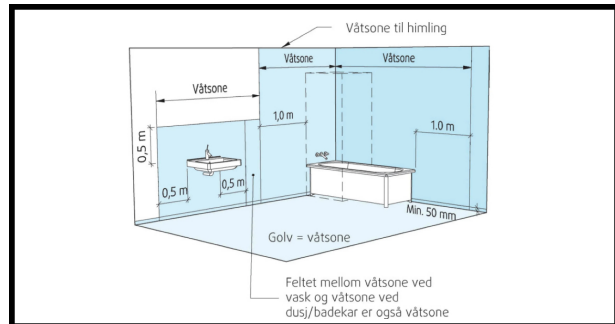
Vindu og dør til rommet er plassert i det som defineres som våtsone og har trekarmer/foringer og listverk som påvirkes av fukt.

Omfang våtsone.

- Uegnede materialer må fuktbeskyttes/utskiftes.
- Dersom det ikke gjøres tiltak, kan dette medføre oppfukting, oppsvelling og forringelse av materialer over tid og fuktskader på tilstøtende konstruksjoner.

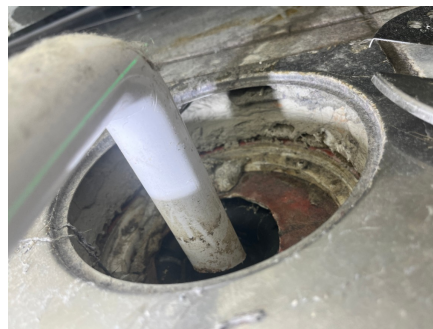
Sluk under badekar.

- Overvåk tilstanden jevnlig. For å få tilstandsgrad 0 eller 1 må slukløsningen skiftes ut og sannsynligvis må også membransjiktet skiftes/utbedres. Det er imidlertid vanskelig å si noe om tidspunktet for når dette er nødvendig.
- Det er viktig å merke seg at levetiden til en membran varierer basert på kvalitet, installasjon og bruk. Eldre membraner kan bli sprø og sprekke opp, noe som fører til at de mister sin vanntettende funksjon. Dette kan resultere i vannlekkasjer gjennom vegger og gulv og fuktskader.

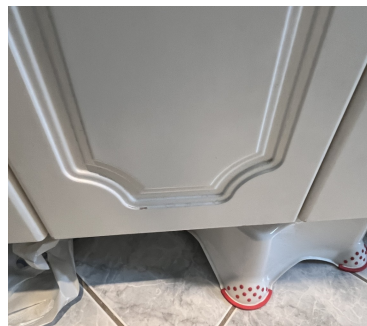
Noe slitasje merker på skapfronter.

Overflatene bør behandles for å unngå skadeutvikling.

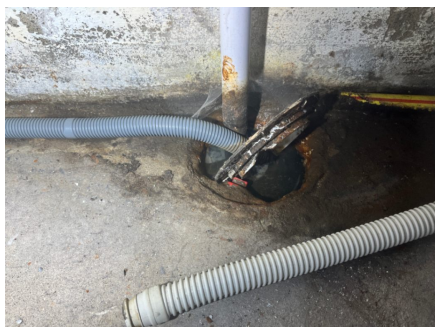
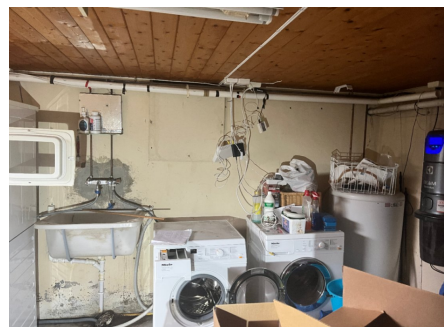
Sluket er rustet og må byttes.

Full renovering av rommet er nødvendig.
