# Familievennlig, attraktiv enebolig på flat, solrik tomt. Dobbelgarasje med elbillader!

# Tilstandsrapport

gnr. 67, bnr. 74

Befaringsdato: 04.08.2025

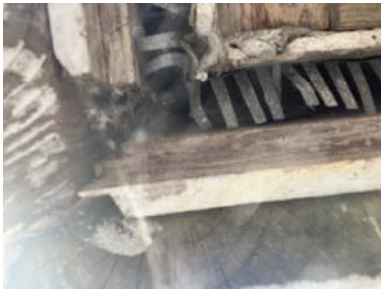
- Bordkledning går stedvis nesten helt ned i terreng.
- Det er påvist andre avvik:
- Når kledningen er montert med kort avstand fra terrasse og terreng medfører dette økt risiko for skade på kledningen og løsningen krever økt behov for vedlikehold. Det mangler musesperre i forbindelse med hjørner.

Mangler musesperre

- Det må foretas lokal utbedring.
- Det må monteres musesperre der dette mangler og det må lages større avstand fra underkant av kledning til terreng og terrasse for å lukke avvikene.

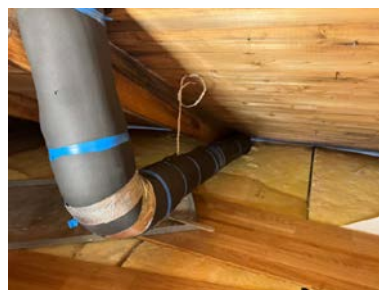
- Det er påvist fuktskjolder i undertak/takkonstruksjon.
- Det er merker etter fukt rundt pipe og ved luftehatt for kloakk luftingen. Det var tørt på befaringsdagen. Årsak til fuktmerker ved kloakkluftingen er kondensvann på grunn av at røret er uisolert over taket.

Eldre fuktmerker, årsak er kondesvann fra kloakkluftingen

Isolert etter befaringen

- Kloakk luftingen må isoleres for å hindre kondensering som kan medføre skader på underliggende konstruksjoner. Det er isolert på underside av taket etter befaringen, det er ikke isolert i takhatten, det bør utføres.

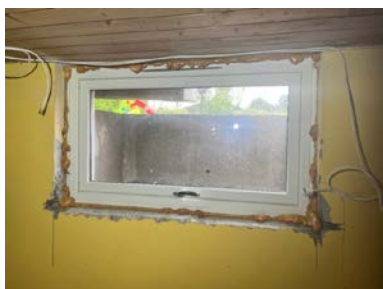
- Det er påvist avvik rundt innsettsingsdetaljer.
- Det er påvist andre avvik:
- Vinduer i grunnmur var ikke ferdig montert utvendig, det manglet fugetetting og utvendig belistning og eventuelt beslag under vinduene. Disse avvikene er utbedret av eier etter befaringen. Det er ikke ferdig med foringer og lister på innside av vinduer i kjeller.

Uferdig innvendig rundt vinduer i kjeller.

- For å lukke avvikene må vinduer ferdigstilles innvendig.

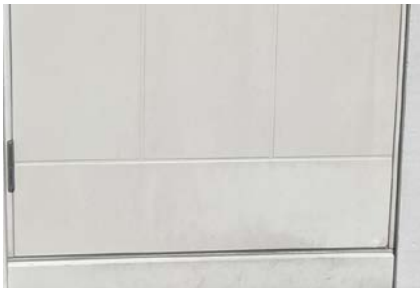
- Det er påvist andre avvik:
- Nedkant på ytterdøren har noe slitasje/skader på dørbladet som kan medføre fuktsvelling. Nedkant på balkongdøren er noe påvirket av vær og slitasje, det vil oppstå fuktsvelling på sikt, viktig med jevnlig vedlikehold for å forlenge levetiden. Noe slitte pakninger på balkongdøren, kan medføre trekk.

Skade i nedkant på dørblad

- Dørene må vedlikeholdes jevnlig, skade på ytterdør bør utbedres for å forlenge levetiden, dørene må påregnes byttet på sikt. Pakninger må byttes om det oppstår trekk.

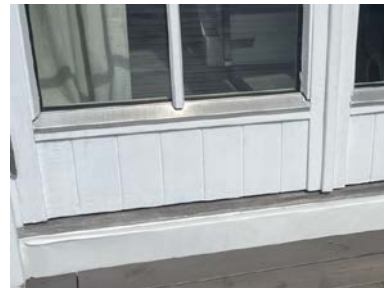
Dørbladet er noe fukt påvirket

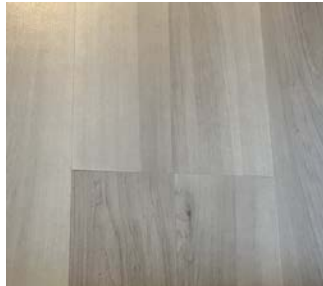
- Det er påvist andre avvik:
- Det er noe fuktsvelling på laminat på enkelte steder og enkelte skjøter ligger ikke med forband, det medfører økt risiko for at det oppstår sprekker i skjøter. Himling på kjøkken har hull etter demonterte kanaler, hull er tettet med plast lokk etter befaringen. Laminat er ikke pent tilpasset inntil enkelte dører og det er noen gulvlistene som ikke er festet skikkelig.

Fuktsvelling og skjøter ligger ikke i forband.

- Avvikene har på kort sikt kun kosmetisk betydning men må utbedres for å få tg 0 eller 1.

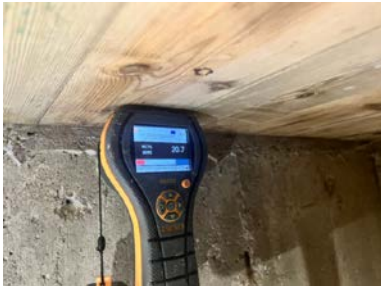
- Det er ikke tilfredsstillende ventilerings av krypkjeller.
- Det er stedvis påvist fuktnivå som tilsier at konstruksjonen kan ha fuktskader.
- Fuktnivå målt under etasjeskillet viser på 20,7 vektprosent, ihht NS 3514:2020 (antatt gjeldende bransjestandarden for fuktsikker bygning iht. § 2-15. Rom under terreng) settes kritisk fuktnivå for konstruksjoner til 15 vektprosent. Panel under bjelkelaget er montert helt inn mot grunnmuren, dette betyr at svill ikke er synlig og tilgjengelig for kontroll, panelen trekker også litt fukt fra grunnmuren på grunn av dette. Det er ikke tilstrekkelig mange lufte ventiler i arealet basert på antall anbefalt i bygghandboka 521.203. Det er ikke lagt plast på grunnen i hele arealet, dette medfører at luften i krypkjelleren blir oppfuktet, noe som øker risikoen for skader på etasjeskillet.

Høyt fuktnivå

- Bedre ventilerings må etableres.
- Overvåk konstruksjonen jevnlig. Avviket kan medføre behov for tiltak, men bør observeres over tid.
- Det anbefales å kontrollere arealet årlig, krypkjelleren er en risiko konstruksjon.

Kostnad for bedre ventilerings og etablerings av fuktsperre er medtatt.

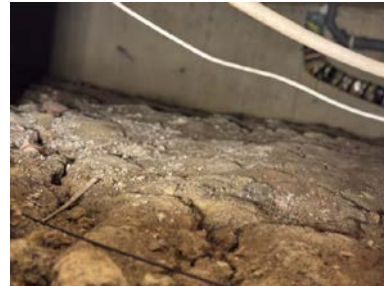
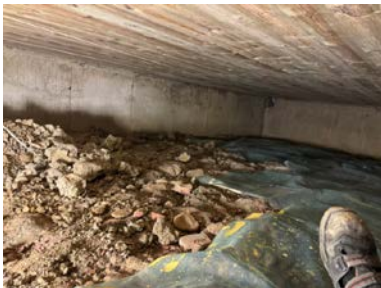
Mangler fuktsperre på grunnen

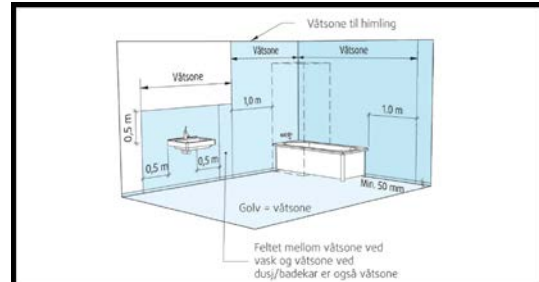
- Det er vindu/dør med ikke fuktbestandige materialer i våtsonen (ved vask, dusj, badekar, osv.), løsningen eller byggematerialet er uegnet.
- Vindu og dør til rommet er plassert i det som defineres som våtsone og har trekarmer/foringer og listverk som påvirkes av fukt.

Omfang våtzone.

- Uegnede materialer må fuktbeskyttes/utskiftes.
- Dersom det ikke gjøres tiltak, kan dette medføre oppfukting, oppsvelling og forringelse av materialer over tid og fuktskader på tilstøtende konstruksjoner.
- Overflate behandling av vindu og dør inkludert karmer og listverk med våtromsmaling.

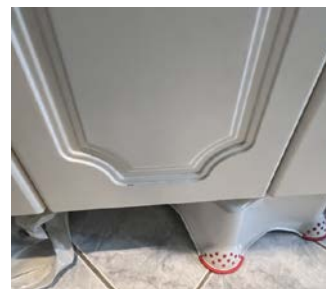
- Det er påvist skader på innredning.
- Det er noe bruksmerker på skapskrog og fronter.

Noe slitasje merker på skapfronter.

- Dersom avvik ikke utbedres er det fare for videre skadeutvikling.
- Overflatene bør behandles for å unngå skadeutvikling.
