# Tilstandsrapport

Andelsleilighet

Martin Linges vei 19, 0692 OSLO

Befaringsdato: 11.09.2024

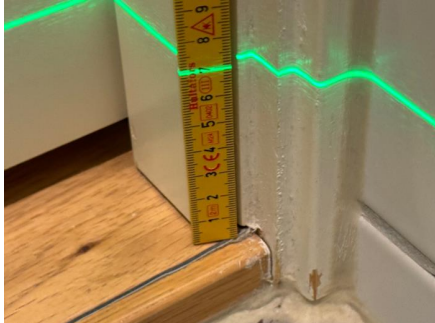
Fallforhold ca. 70 mm topp oppbrett membran ved terskel

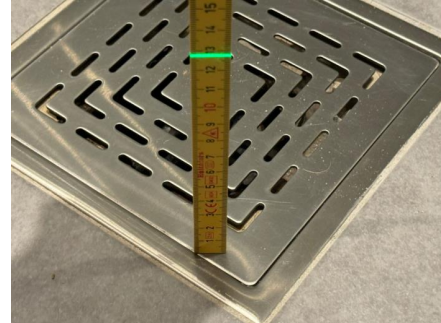
Fallforhold ca. 127 mm topp slukrist i dusjsone

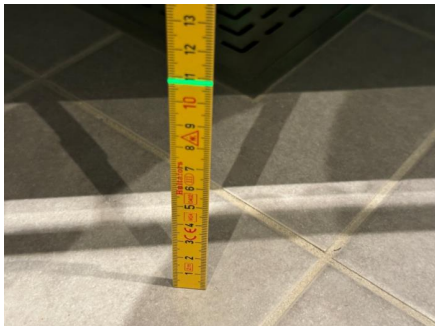
Fallforhold ca. 108 mm overkant gulv foran servant

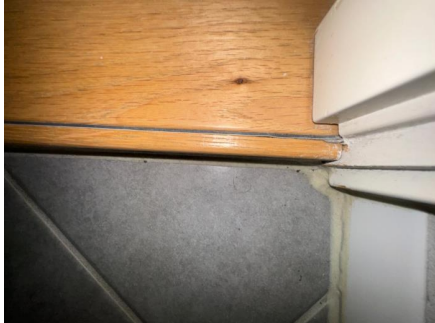
Oppbrett membran vesd terskel

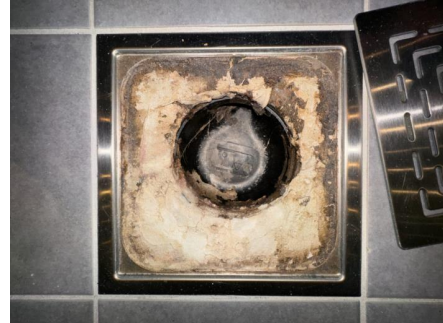
Plastsluk i dusjsone (hjelpesluk)

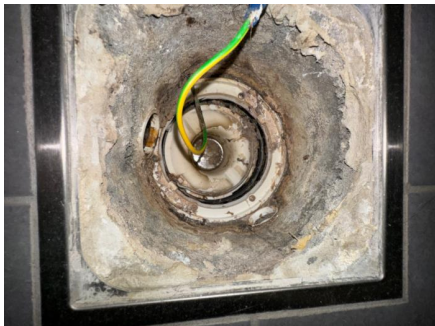
Plastsluk med klemring under servant (hovedsluk)
