Tilstandsrapport

Fritidsbolig

Eikenesveien 9, 3766 SANNIDAL

Befaringsdato: 24.07.2024

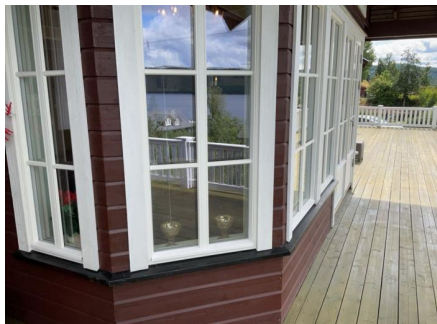
TG 2 Balkonger, terrasser og rom under balkonger

Det er terrasse i trekonstruksjon.

Vurdering av avvik:

- Rekkverket er for lavt i forhold til dagens krav til rekkverkshøyder.

Der det er mer enn 50 cm fra dekke til terreng, skal det iht. byggeforskriftene være rekkverk og dette skal være over 90 cm høyt. Terrassebordene er avsluttet tett inntil kledningen. Dette kan over tid medføre fukt og råte i kledningen.

- Rekkverkshøyde må endres for å tilfredsstille krav på byggemeldingstidspunktet.

Avstanden mellom terrassebord og kledning bør økes.

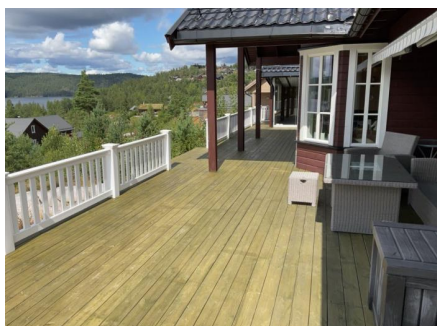
TG 3 Utvendige trapper

Det er trapper av tre og betong.

- Det er ikke montert rekkverk.

Der det er mer enn 50 cm fra dekke til terreng, skal det ihht. byggeforskriftene være rekkverk.

- Rekkverk må monteres for å lukke avviket.

Kosnadsestimatet forutsetter et enkelt rekkverk.

Kostnadsestimat: Under 10 000

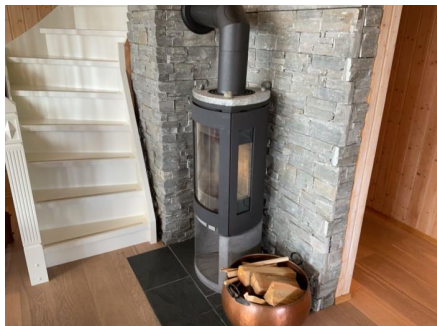
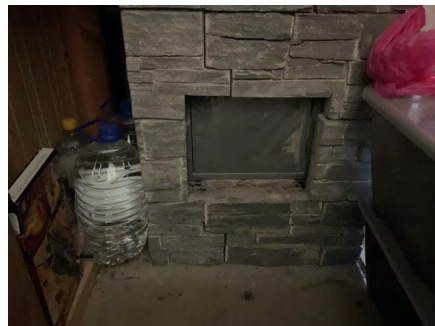
TG2 Innvendige trapper

Innvendig trapp av tre.

- Det mangler håndløper på vegg i trappeløpet.

På byggetidspunktet var det krav om håndløper. Hvorvidt dette gjelder da det ikke er boligrom på hemsen er usikkert.

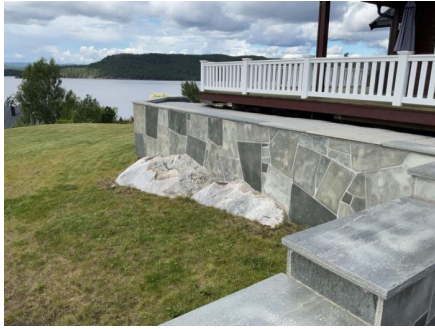
Hovedregelen er at trapper, terrasser og forstøtningsmurer som ligger minimum 50 cm over bakken, skal sikres med rekkverk.

Kostnadsestimat: 10 000 - 50 000
