Tilstandsrapport

Fritidsbolig

Djupsundveien 51, 3236 SANDEFJORD

Rapportdato: 12.05.2026

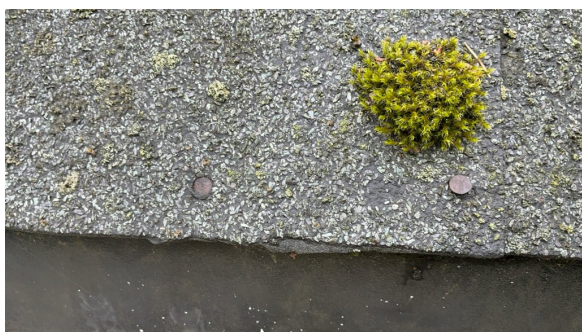
Bruk av skiftespiker som feste for pappen bør vurderes nærmere, da dette kan medføre økt risiko for lekkasjer og redusert levetid på taktekingen.

Spiker i bunn av ta

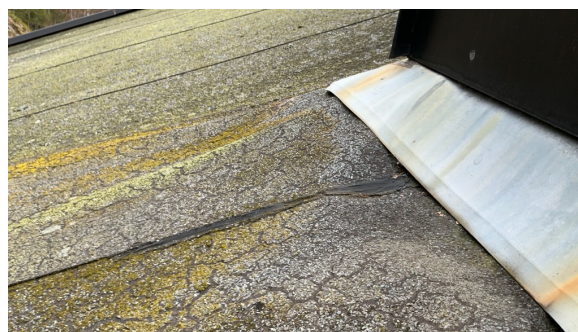
- Vurdering av avvik:**
- Mer enn halvparten av forventet brukstid er passert på taktekingen.
 - Mer enn halvparten av forventet brukstid er passert på undertak.
 - Det er avvik:
 - Taktekkingen har mose og slitasje på grunn av elde.

Løs og bølgete papp under pipen

Taktekking og undertak begynner å bli eldre, og det er derfor viktig å følge med på utviklingen. Det anbefales jevnlig kontroll for å avdekke eventuelle tegn til slitasje eller lekkasjer.

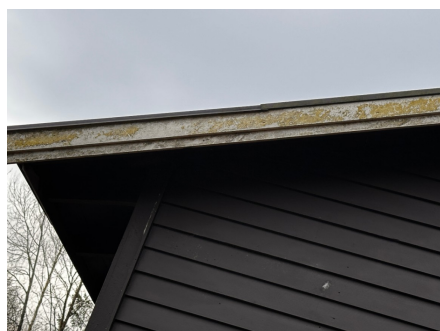
Vindskiver med behov for vask og vedlikehold.

Værslitte vindskier bør vedlikeholdes eller skiftes ut for å unngå råteskader og ytterligere forringelse av takkonstruksjonen.

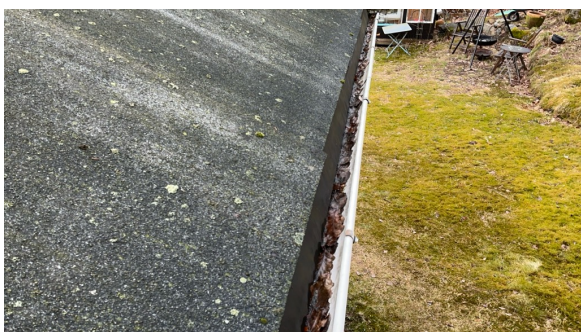
Løv i renne

Takrennene bør renses for løv for å unngå tilstopping og påfølgende vannskader.

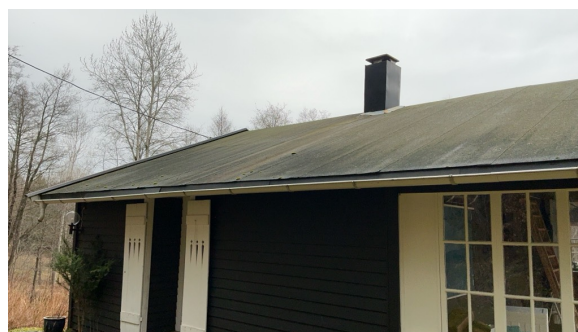
- Det mangler snøfangere på hele eller deler av taket, men det var ikke krav om dette på byggemeldingstidspunktet.
- Det mangler tilfredsstillende adkomst til pipe for feier.
- Mer enn halvparten av forventet brukstid er passert på renner/nedløp/beslag.
- Det er avvik:

Mangler stigetrinn og snøfanger

Det er ikke krav om å montere snøfangere. Når det er sagt, har eier et selvstendig ansvar for å ivareta sikkerheten rundt bygningen. Det bør derfor vurderes å montere snøfangere der det er fare for at snø og is kan rase ned og forårsake skade på personer, dyr, kjøretøy eller bygningsdeler. Stigetrinn for feier bør monteres for å sikre tilfredsstillende adkomst til pipen, slik at feiing og tilsyn kan utføres på en trygg måte.

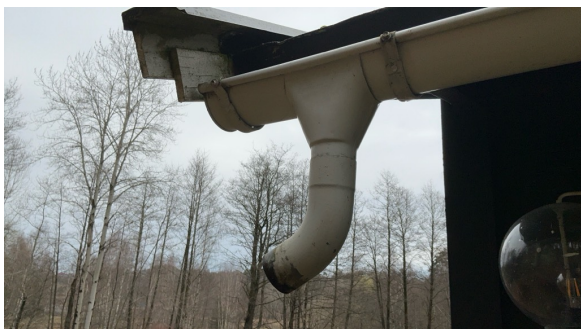
Mangler nedløp

Det bør monteres takrenner mot øst og etablere nedløp på renne mot vest for å sikre effektiv bortledning av vann fra taket, og dermed redusere risiko for fuktskader på fasade og grunnmur.

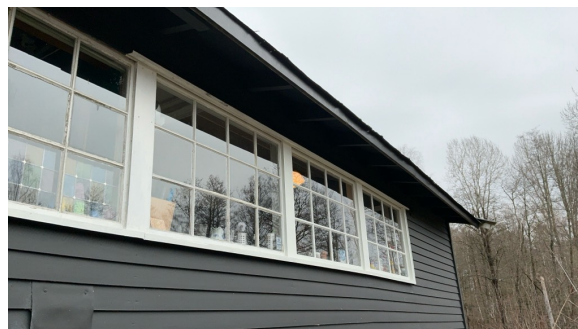
Mangler renner

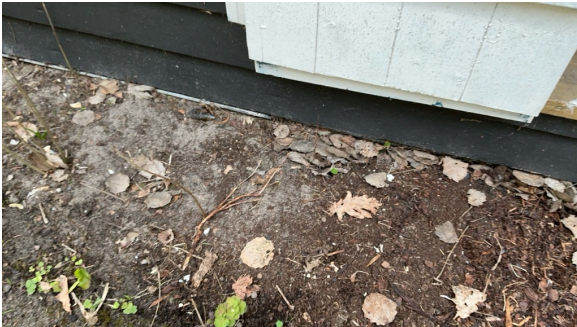
- Det er ingen eller liten lufting i nedre kant av kledning mot grunnmur.
- Det er påvist spredte råteskader i bordkledningen.
- Bordkledning går stedvis nesten helt ned i terreng.

Kledning med liten klaring til terreng.

Kledningen bør ikke gå helt ned i terreng, da dette øker risikoen for fuktoptak og videre råteutvikling i konstruksjonen.

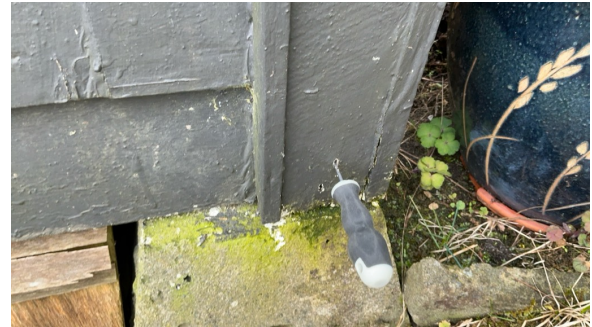
Det er påvist tilløp til råte i kledningen, noe som medfører risiko for skjulte skader i konstruksjonen bak kledningen.

Råte i hjørnekasse

Det anbefales å skifte ut råteskadet bordkledning og etablere tilstrekkelig lufting i nedre kant av kledningen mot grunnmur.

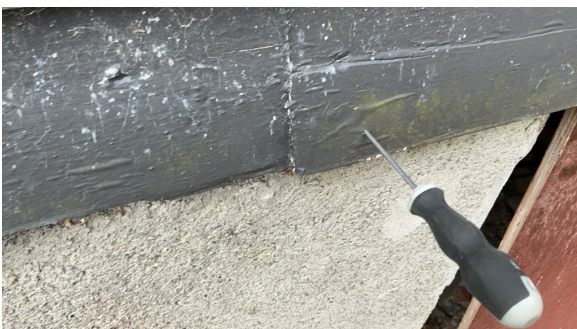
Råte i kledning

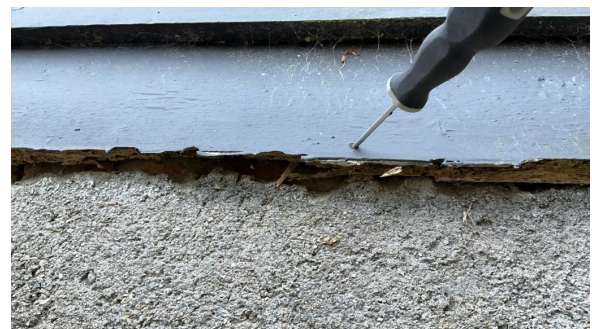
Råte i kledning

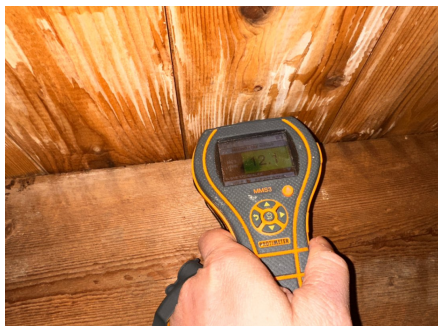
Det er registrert noe tørkede fuktskjolder rundt pipen.

Målinger utført flere steder med pigger, uten tegn til fukt. Her ved fuktskjolder rundt pipen

Det anbefales å følge med på de tørkede fuktskjoldene rundt pipen over tid. Dersom det oppdages videre utvikling, bør tiltak for tetting iverksettes for å unngå fuktskader i konstruksjonen.

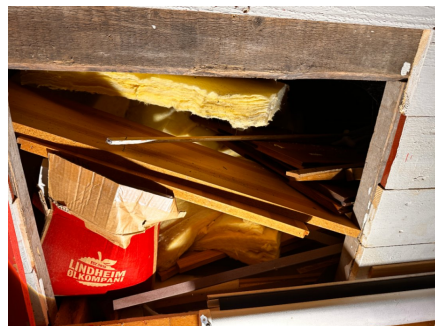
Mangel på tilgang til kott

Begrenset tilgang til kott mot takfot i vest medfører usikkerhet om tilstanden i disse områdene. Det anbefales nærmere undersøkelser for å avdekke eventuelle skjulte skader, da uoppdagede skader kan føre til økt risiko for råte eller andre bygningsmessige problemer.

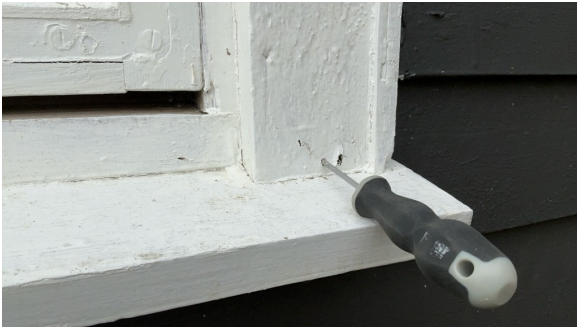
Det er registrert råteskader i vinduene samt i belistningen rundt vinduene.

Råte i belistning

Som minste tiltak bør vinduer og belistning med råteskader skiftes ut.

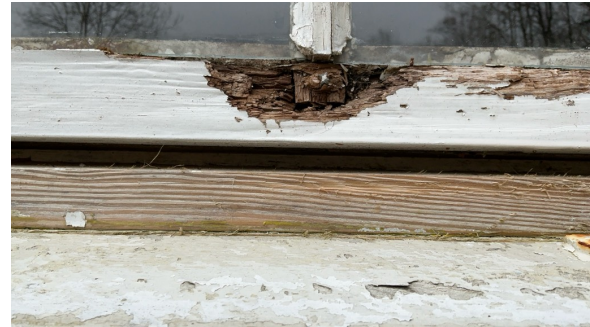
- Det er påvist at enkelte vinduer er vanskelig å åpne/lukke.
- Det er påvist tegn på innvendig kondensering av enkelte vindusglass.
- Karmene i vinduer er slitte og det er sprekker i trevirket.
- Vinduene har råteskader.

Råte i stuevindu

Vinduer med råteskader og slitte karmen bør skiftes ut eller utbedres for å hindre videre forringelse og redusere risikoen for fuktskader i omkringliggende konstruksjoner.

Kostnadsestimat: 100 000 - 200 000

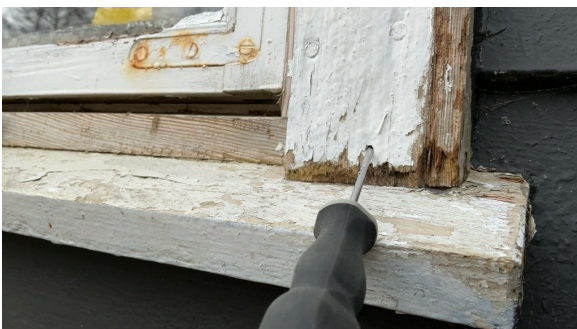
Råte i belistning

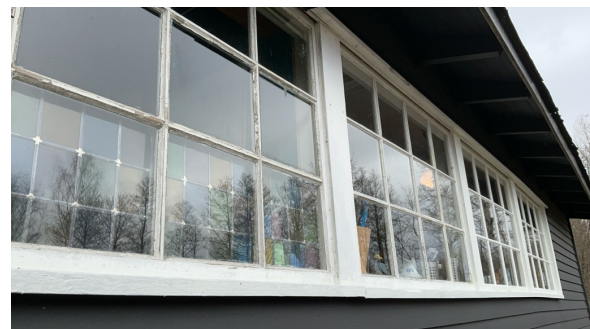
Vinduer til kjøkken og bad

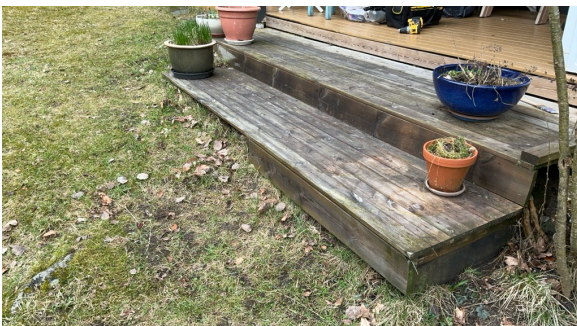
Litt skjevheter i trappen

Det bør vurderes utbedring av skjevheten i trappen for å redusere risikoen for ytterligere deformasjon og for å ivareta sikkerheten ved bruk. Skjevhet kan medføre økt fare for snubling og fall.

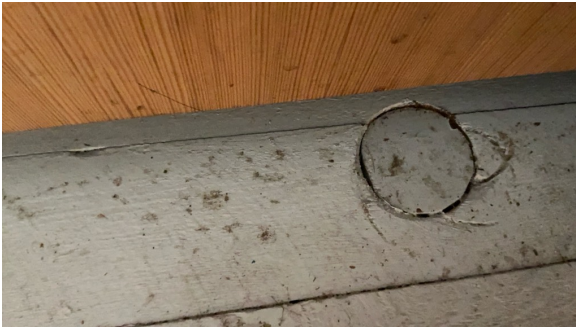
Tettet hull i kjøkkengulv

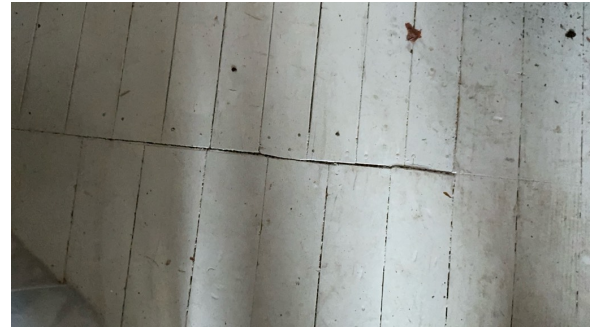
Skjøt i gulvbord

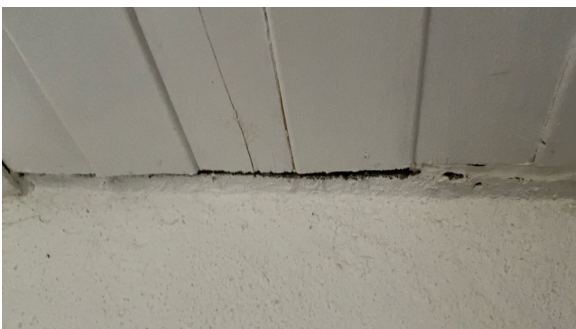
Mangler taklist ved pipe

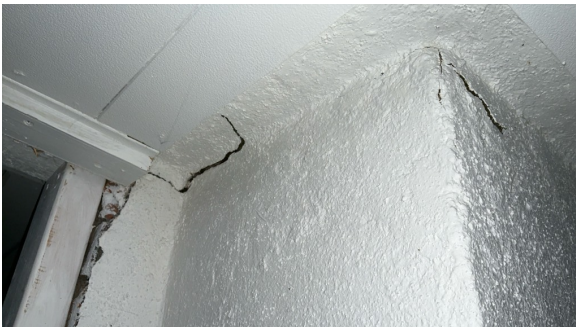
- Brennbart materiale nærmere enn 300 mm fra sotluke/feieluke. Dette punktet gir TG3
- Manglende ildfast plate på gulvet under sotluken på pipen.
- Sprekker i betong rundt pipen i bjelkelaget og i pussen på pipen, samt noe ufullstendige fuger på loftet.

Sprekker

Sprekker i betong og puss rundt pipen, samt ufullstendige fuger på loftet, bør utbedres for å hindre spredning av røyk og brann, samt for å unngå ytterligere forringelse av konstruksjonen.

Kostnadsestimat: Under 20 000

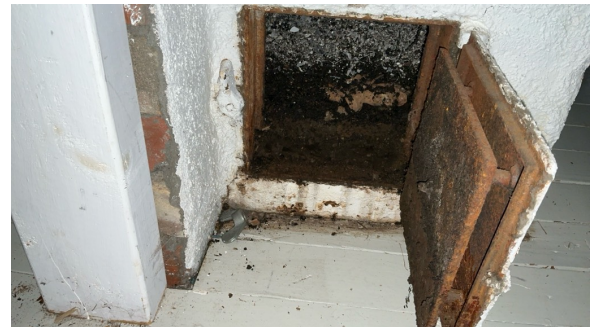
Manglende gulvplate, samt brennbart materiale nærmere en 300 mm fra feieluke.

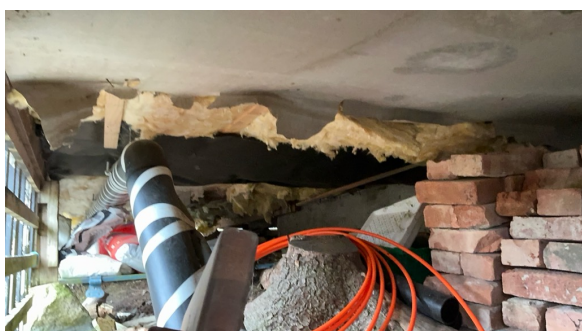
I området mot øst er det noe bedre høyde og tilgjengelighet. Det ble her registrert utildekket isolasjon som henger ned, samt gipsplater som ikke er tilstrekkelig festet og fremstår med nedbøyninger/bulinger. Ved fuktkontroll med pigger ble det stedvis målt forhøyet fuktverdier utover det som anses som akseptabelt.

Øst - Isolasjon som ikke er tildekket og henger ned.

I østlig del bør nedhengende isolasjon legges opp og sikres, og plater må festes forskriftsmessig. Det anbefales også kontroll og eventuell utbedring av fuktforhold i denne delen.

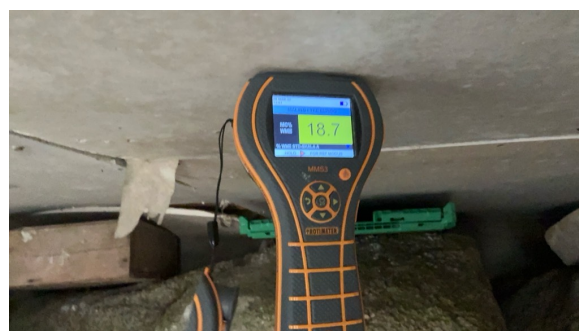
Øst - Forhøyede fuktverdier utover det som anses som akseptabelt.

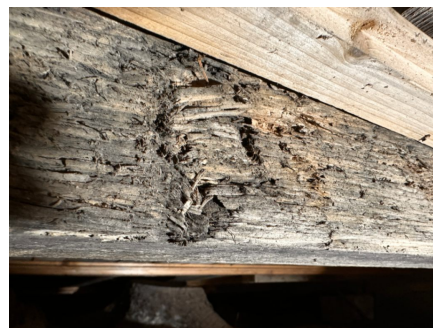
I den midtre delen av krypkjelleren er det i hovedsak manglende tilkomst til store deler av området. Adkomst er via luke mot nord, hvor det ble målt forhøyet fuktinnhold i bjelkelaget rett innenfor åpningen (ca. 24,8 %). Konstruksjonen fremstår som lukket og uten tilfredsstillende ventilasjon. Det ble registrert betydelige nedbrytningsskader i gulvbjelke, hvor treverket fremstår sterkt oppsprukket og oppsmuldret med tydelige tegn til biologisk nedbrytning. Skadebildet indikerer langvarig fuktpåvirkning og råteskader. Det kan ikke utelukkes tidligere angrep fra treødeleggende insekter, men det ble ikke observert tegn til aktiv insektaktivitet. Denne delen får TG3

Skadene medfører redusert bæreevne i konstruksjonen og kan gi videre svekkelse over tid dersom forholdet ikke utbedres. Fuktforholdene i krypkjelleren, kombinert med manglende ventilasjon og stedvis forhøyede fuktverdier, øker risikoen for ytterligere råteskader og spredning til øvrige konstruksjoner. I østlig del kan nedhengende isolasjon og utilstrekkelig festede plater bidra til redusert funksjon og økt risiko for fuktoppbygning i konstruksjonen. Begrenset tilkomst gir usikkerhet knyttet til tilstanden i utilgjengelige områder, hvor det ikke kan utelukkes skjulte skader. Forholdet vurderes som alvorlig og kan påvirke bygningens stabilitet lokalt.

Midten - Det er registrert betydelige nedbrytningsskader i gulvbjelke i krypkjeller.

Det anbefales snarlig nærmere undersøkelse av kvalifisert fagperson for å kartlegge skadeomfang og årsak. Skadet trevirke må påregnes utskiftet. I tillegg bør det gjennomføres tiltak for å redusere fuktbelastningen i krypkjelleren, eksempelvis forbedret ventilasjon.

Kostnadsestimatet er knyttet til videre undersøkelser. Det må påregnes høyere kostnader ved utbedring, avhengig av skadeomfang.

Kostnadsestimat: Under 20 000

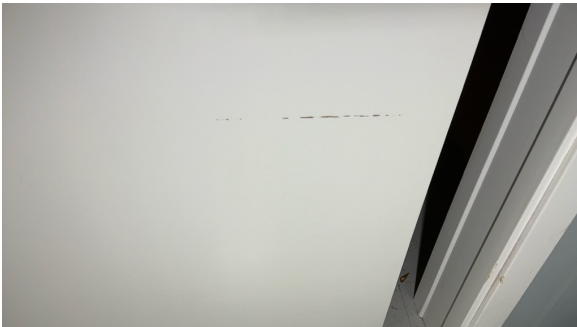
Det er registrert noe riper og malingsflekker på enkelte innvendige dører.

Ripe i skyvedør

Det bør utføres lokal utbedring av riper og malingsflekker på de aktuelle dørene for å opprettholde estetisk standard.

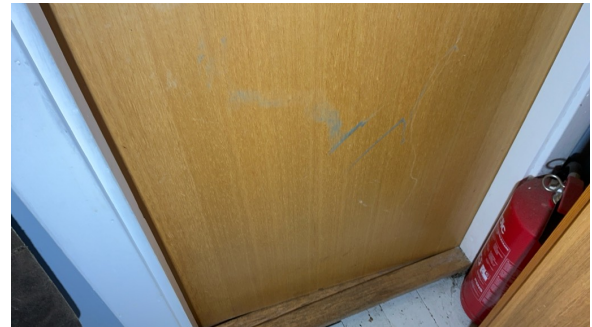
Malingsflekker

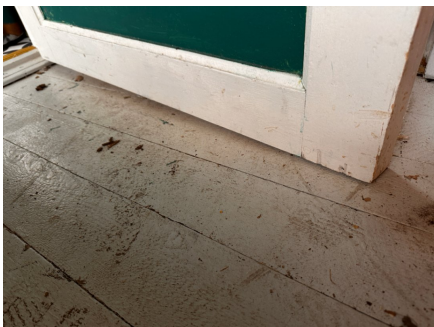
Badedøren tar i gulvet

Døren til badet bør justeres slik at den ikke tar i gulvet, for å unngå ytterligere slitasje på både dør og gulv, samt sikre normal funksjon.

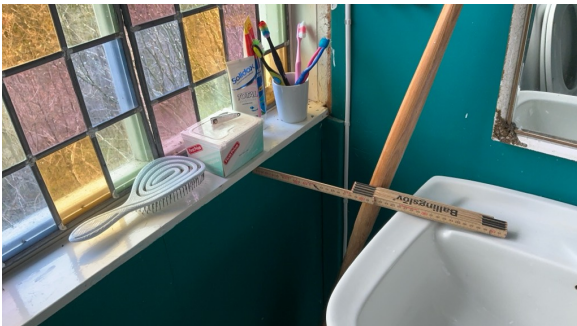
- Det er vindu/dør med ikke fuktbestandige materialer i våtsonen (ved vask, dusj, badekar, osv.), løsningen eller byggematerialet er uegnet.

Uten jevnlig kontroll og utbedring kan fukt trenge inn i treverket, noe som over tid kan føre til oppsvelling, misfarging, mugg- og råteskader, samt behov for kostbar utskifting av vindu og tilstøtende konstruksjoner.

Vindu i våtsone

Vindu i våtsone bør jevnlig kontrolleres for fuktbelastning, og nødvendige tiltak må iverksettes ved tegn til skade.

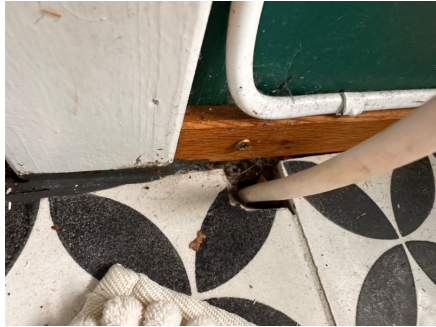
- Gulvet mangler sluk.
- Fallforholdene er ikke i samsvar med kravene i forskrift på byggetidspunktet.
- Det er risiko for vannlekkasje på våtrommet, hvor vann ikke har noen sluk å ledes til.
- Det er hull gjennom gulvet for strømledning til varmtvannsberederen.

Konsekvensen av manglende sluk og utilstrekkelig fall er økt risiko for vannskader på omkringliggende konstruksjoner og underliggende rom, samt fare for fuktskader og følgeskader på bygget.

Hull i badegulv for strømlledning til bereder

Det bør etableres sluk og tilfredsstillende fall på gulvet for å sikre forsvarlig avrenning av vann. Hull for strømledning til varmtvannsbereder må tettes forskriftsmessig for å hindre fuktinntrengning.

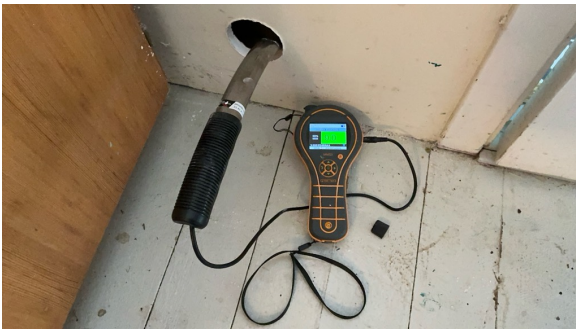
Ingen fuktutslag registret ved fuktmåling i vegg

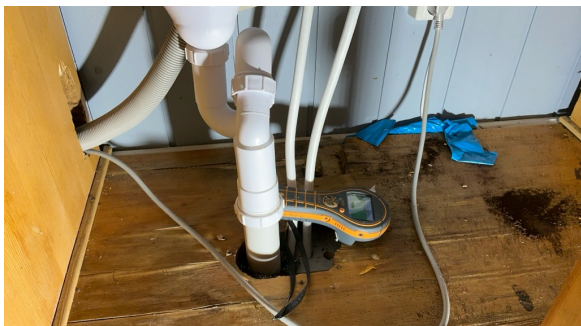
Ingen fuktindikasjoner registrert ved fuktsøk

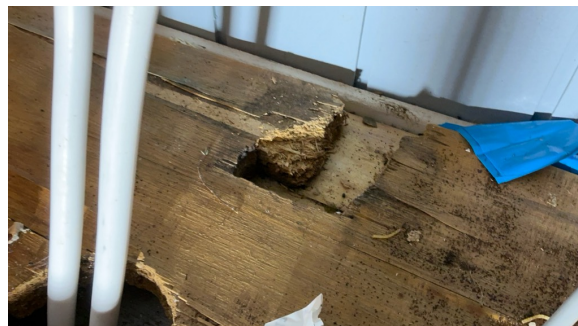
Det ble registrert en sokkel som står litt på skrå, samt noen skuffefronter som tar borti hverandre. Skapfronten er ikke festet til frysen. Det er også gamle fuktskader (oppsvulmet plate) i skap under vask. Det ble ikke påvist tegn til fukt ved fuktmåling.

Gamle fuktskader i skap

Gamle fuktskader i skap under vask er av estetisk karakter, og bunnplaten kan skiftes ut om ønskelig. Det er ikke fare for videre skadeutvikling så lenge det ikke oppstår lekkasje fra vasken.

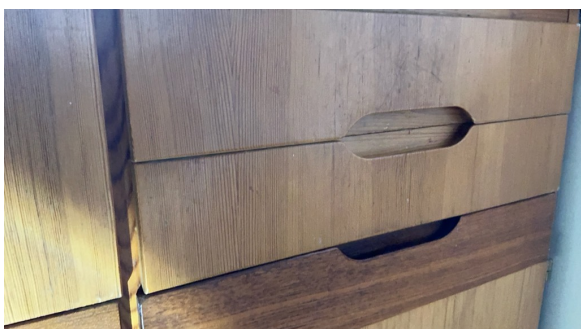
Skuffefronter som tar litt i hverandre

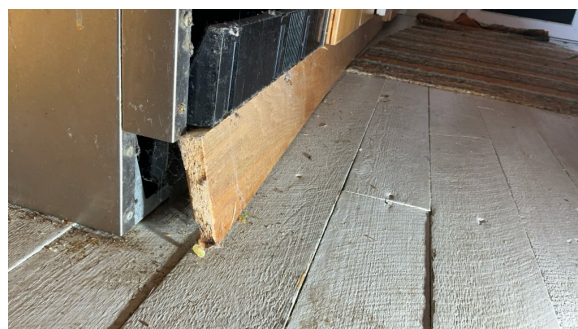
Sokkel som står litt på skrå

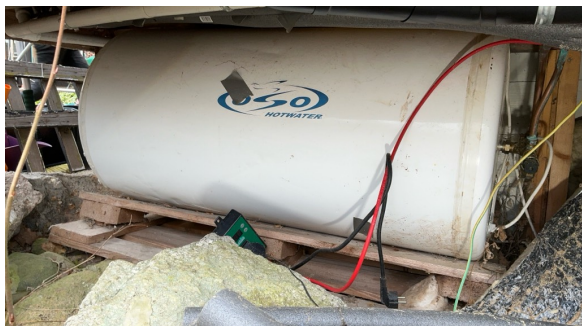
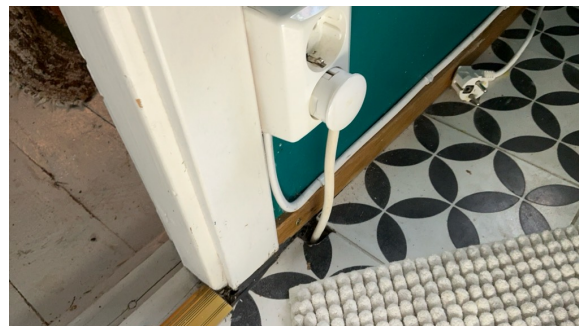
Varmtvannsbereider er tilkoblet via stikkontakt på badet.

Det bør etableres fast tilkobling av varmtvannstanken i henhold til gjeldende forskrift. Tilkobling via stikkontakt øker risikoen for varmegang og i verste fall brann, samt at anlegget ikke oppfyller dagens sikkerhetskrav.

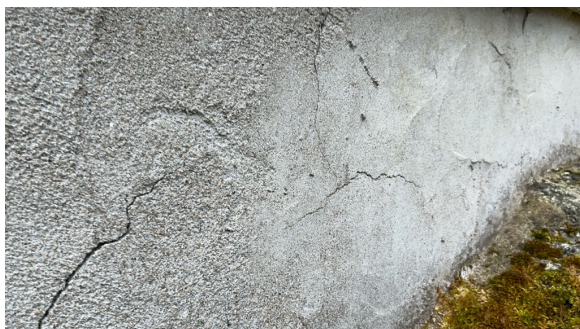
Noe ris/sprekker og skjevherter i mur mot nord

Skjevheter i bjelkelaget kan tyde på setninger i mur og søylepunkt, og bør derfor vurderes nærmere for å avklare om det er behov for utbedring, da dette kan medføre økt belastning og risiko for ytterligere setningsskader eller redusert stabilitet.

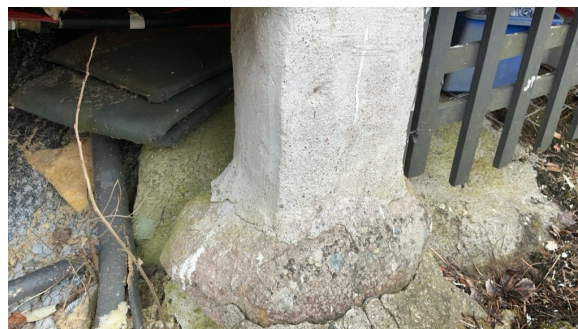
Riss i bunn av søylepunkt

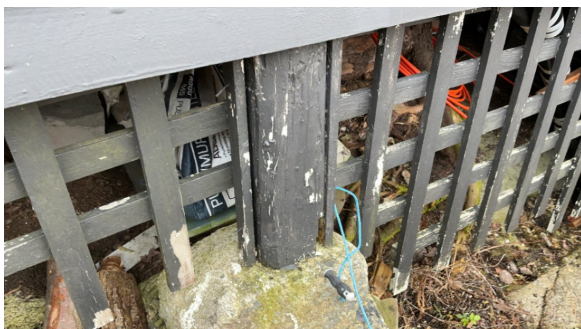
Råte i bunn av søyle mot øst

Stolper og søyler med råte må skiftes ut eller utbedres (settes i søylesko eller lignende) for å sikre bæreevnen og forhindre videre forringelse av konstruksjonen. Kostnadsestimatet gjelder dette siste punktet.

Kostnadsestimat: Under 20 000
