Djupsundveien 51, 3236 SANDEFJORD

**Drømmer du om hytte nær sjøen?
Sjarmerende fritidseiendom med
innlagt vann og avløp. Båtplass.**

Tilstandsrapport

Befaringsdato: 15.04.2026

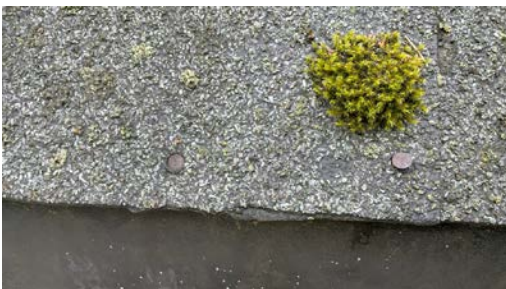
- Mer enn halvparten av forventet brukstid er passert på taktekingen.
- Mer enn halvparten av forventet brukstid er passert på undertak.
- Det er avvik:
- Taktekingen har mose og slitasje på grunn av elde.

Spiker i bunn av ta

Værslitte vindskier bør vedlikeholdes eller skiftes ut for å unngå råteskader og ytterligere forringelse av takkonstruksjonen.

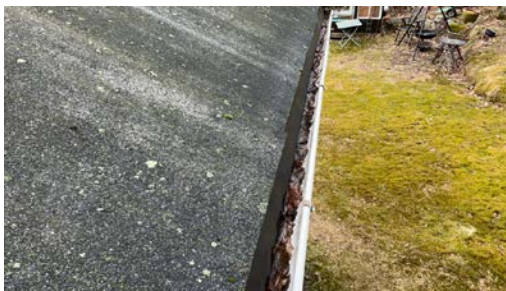
Løv i renne

Det bør monteres takrenner mot øst og etablere nedløp på renne mot vest for å sikre effektiv bortledning av vann fra taket, og dermed redusere risiko for fuktskader på fasade og grunnmur.

Takrennene bør renses for løv for å unngå tilstopping og påfølgende vannskader.

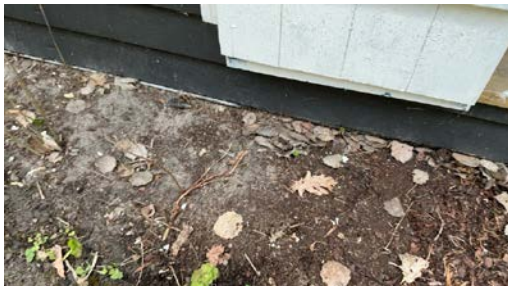
Avvik: • Det er ingen eller liten lufting i nedre kant av kledning mot grunnmur.

• Det er påvist spredte råteskader i bordkledningen.

Kledning med liten klaring til terreng.

Manglende utbedring kan føre til ytterligere skader og redusert levetid på veggkonstruksjonen.

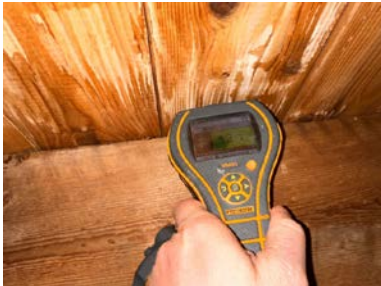
Det er registrert noe tørkede fuktskjolder rundt pipen.

Målinger utført flere steder med pigger, uten tegn til fukt. Her ved fuktskjolder rundt pipen

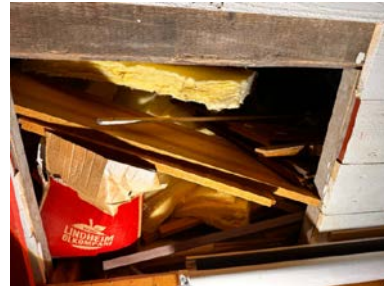
Mangel på tilgang til kott

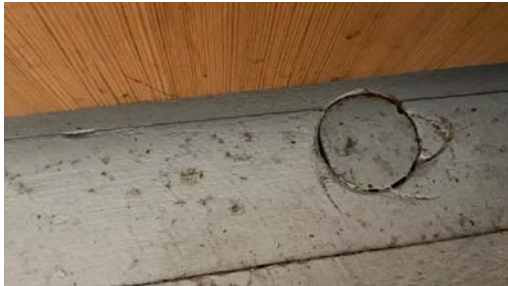
Tettet hull i kjøkkengulv

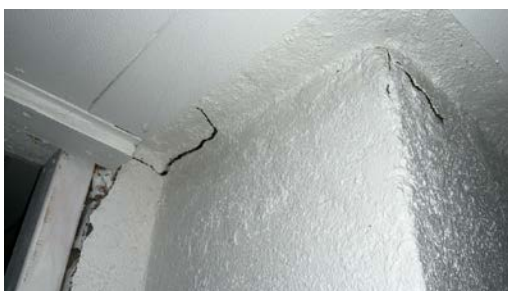
- Sprekker i betong rundt pipen i bjelkelaget og i pussen på pipen, samt noe ufullstendige fuger på loftet.

Sprekker

Sprekker i betong og puss rundt pipen, samt ufullstendige fuger på loftet, bør utbedres for å hindre spredning av røyk og brann, samt for å unngå ytterligere forringelse av konstruksjonen.

Kostnadsestimat: Under 20 000

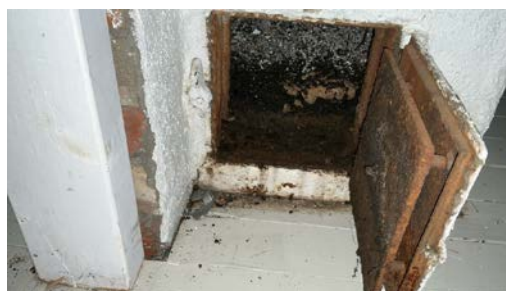
Manglende gulvplate, samt brennbar materiale nærmere en 300 mm fra feieluke.

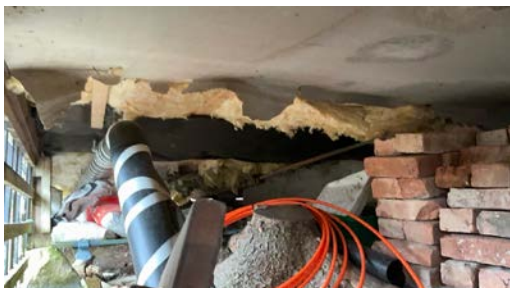
I området mot øst er det noe bedre høyde og tilgjengelighet. Det ble her registrert utildekket isolasjon som henger ned, samt gipsplater som ikke er tilstrekkelig festet og fremstår med nedbøyninger/bulinger. Ved fuktkontroll med pigger ble det stedvis målt forhøyede fuktverdier utover det som anses som akseptabelt.

Øst - Isolasjon som ikke er tildekket og henger ned.

Kostnadsestimatet er knyttet til videre undersøkelser. Det må påregnes høyere kostnader ved utbedring, avhengig av skadeomfang.

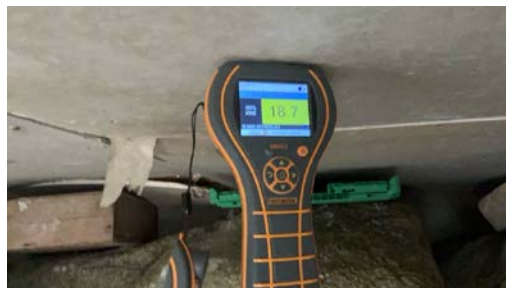
Øst - Forhøyede fuktverdier utover det som anses som akseptabelt.

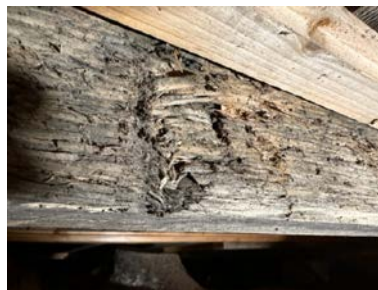
I den midtre delen av krypkjelleren er det i hovedsak manglende tilkomst til store deler av området. Adkomst er via luke mot nord, hvor det ble målt forhøyet fuktinnhold i bjelkelaget rett innenfor åpningen (ca. 24,8%). Konstruksjonen fremstår som lukket og uten tilfredsstillende ventilasjon. Det ble registrert betydelige nedbrytningsskader i gulvbjelke, hvor treverket fremstår sterkt oppsprukket og oppsmuldret med tydelige tegn til biologisk nedbrytning. Skadebildet indikerer langvarig fuktpåvirkning og råteskader. Det kan ikke utelukkes tidligere angrep fra treødeleggende insekter, men det ble ikke observert tegn til aktiv insektaktivitet. Denne delen får TG3

Midten - Høy fuktighet i gulvbjelke

Midten - Det er registrert betydelige nedbrytningsskader i gulvbjelke i krypkjeller.

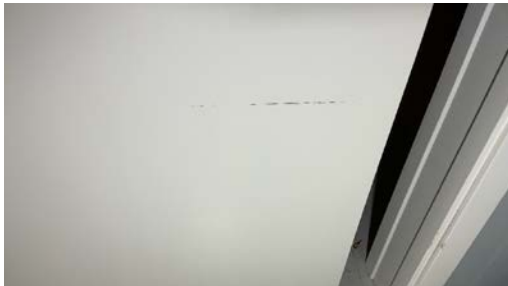
Det er registrert noe riper og malingsflekker på enkelte innvendige dører.

Ripe i skyvedør

Det bør utføres lokal utbedring av riper og malingsflekker på de aktuelle dørene for å opprettholde estetisk standard.

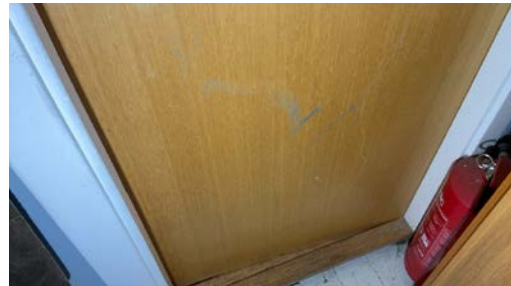
Malingsflekker

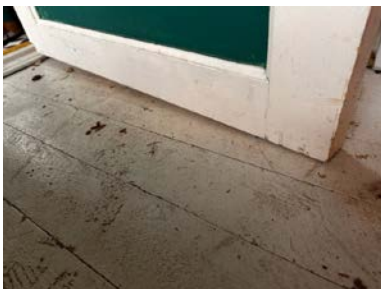
Badedøren tar i gulvet

Døren til badet bør justeres slik at den ikke tar i gulvet, for å unngå ytterligere slitasje på både dør og gulv, samt sikre normal funksjon.

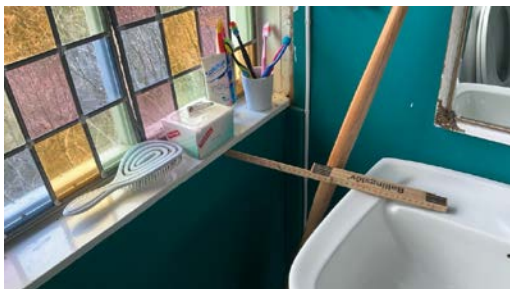
Avvik: • Det er vindu/dør med ikke fuktbestandige materialer i våtsonen (ved vask, dusj, badekar, osv.), løsningen eller byggematerialet er uegnet.

Vindu i våtsone

Vindu i våtsone bør jevnlig kontrolleres for fuktbelastning, og nødvendige tiltak må iverksettes ved tegn til skade.

Uten jevnlig kontroll og utbedring kan fukt trenge inn i treverket, noe som over tid kan føre til oppsvelling, misfarging, mugg- og råteskader, samt behov for kostbar utskifting av vindu og tilstøtende konstruksjoner.

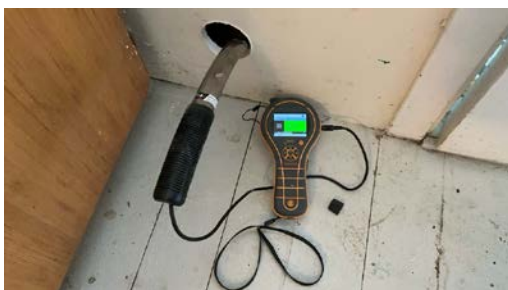
Ingen fuktutslag registret ved fuktmåling i vegg

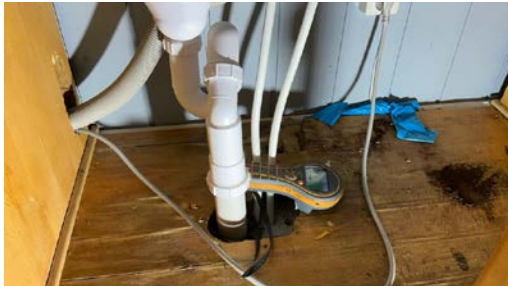
Ingen fuktindikasjoner registrert ved fuktsøk

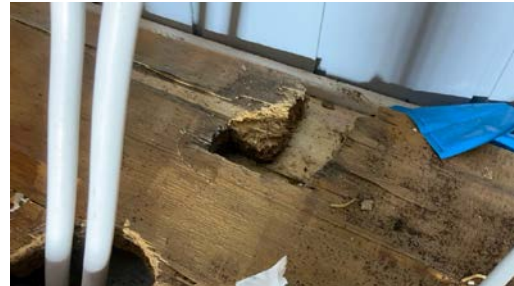
Det ble registrert en sokkel som står litt på skrå, samt noen skuffefronter som tar borti hverandre. Skapfronten er ikke festet til frysen. Det er også gamle fuktskader (oppsvulmet plate) i skap under vask. Det ble ikke påvist tegn til fukt ved fuktmåling.

Gamle fuktskader i skap

Gamle fuktskader i skap under vask er av estetisk karakter, og bunnplaten kan skiftes ut om ønskelig. Det er ikke fare for videre skadeutvikling så lenge det ikke oppstår lekkasje fra vasken.

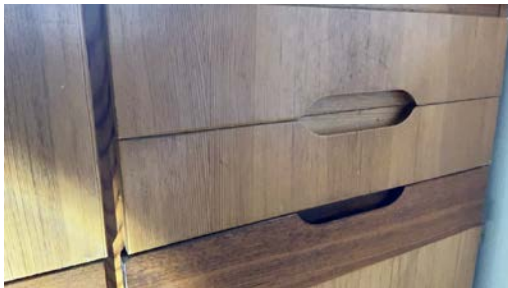
Skuffefronter som tar litt i hverandre

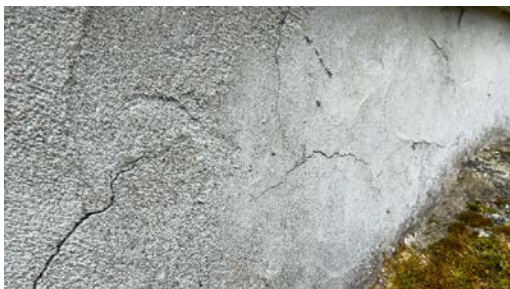
Det er registrert noe riss/sprekker og skjevheter i muren. Det er også observert skjevheter i bjelkelaget, samt stedvis helling mot hytta.

Noe ris/sprekker og skjevherter i mur mot nord

Skjevheter i bjelkelaget kan tyde på setninger i mur og søylepunkt, og bør derfor vurderes nærmere for å avklare om det er behov for utbedring, da dette kan medføre økt belastning og risiko for ytterligere setningsskader eller redusert stabilitet.

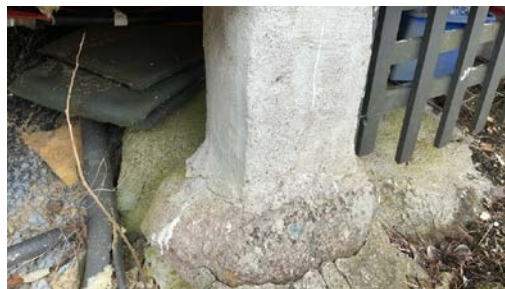
Riss i bunn av søylepunkt
