# Tilstandsrapport

Enebolig

Austarheimsvegen 164, 4200 SAUDA

Befaringsdato: 09.04.2024

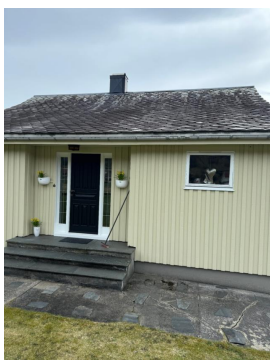
### Vurdering av avvik:

- Rekkverk må monteres for å lukke avviket.

Kostnadsestimat: Under 10 000

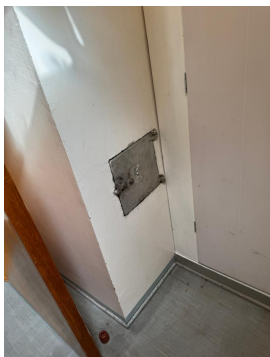
## ! TG 3 Rom Under Terreng

Utførte fuktmålinger viste verdier over 20 %

- Det er gjennom hulltaking påvist høyt fuktnivå inne i trekonstruksjonen i hulltakingen, men ikke påvist fuktskader i dette området. Høy luftfuktighet kan over tid føre til muggvekst eller sverting av materialer. Samtidig kan materialer og konstruksjoner bli ødelagte.
- Det er påvist indikasjoner på noe fuktgjennomtrenging i kjellergulv.
- Det er påvist synlige fukt/råteskader i treverk i underetg./kjeller, hulltaking er derfor ikke nødvendig
- Det er påvist indikasjoner på noe fuktgjennomtrenging inn i kjellermur.

• Det er konstatert høyt fuktnivå og synlig skade i vegg. Veggplater i gammel butikk har fukt og råteskader. Det ble målt høy fuktighet i potetbod og kjellerstue. Hovedgrunn skyldes nok manglende drenering og dårlig utvendig puss med mye sprekker.

- Det må foretas tiltak for å utbedre årsak til fukt-/råteskadene samt utbedre råteskadene
- Konstruksjonene må sikres mot råte, sopp og skadedyr.

Muren må først fuktsikres på utsiden

**Kostnadsestimat: 100 000 - 300 000**

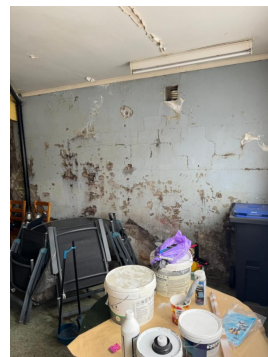
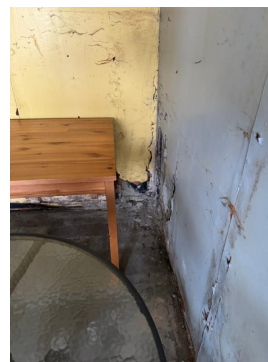
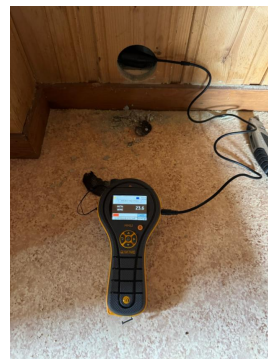
- Det er gjennom målinger påvist høyt fuktnivå i trevegger i underetg./kjeller, det er derfor ikke foretatt hulltaking
- Det er påvist synlige fukt/råteskader i treverk i underetg./kjeller, hulltaking er derfor ikke nødvendig

Men det er gjennomført flere hulltakinger hvor det ble påvist høyt fuktnivå

- Det må foretas tiltak for å utbedre årsak til fukt-/råteskadene samt utbedre råteskadene
- Andre tiltak:
- Ytterligere undersøkelser må foretas for å få kartlagt tilstanden og omfanget på eventuelle skader.

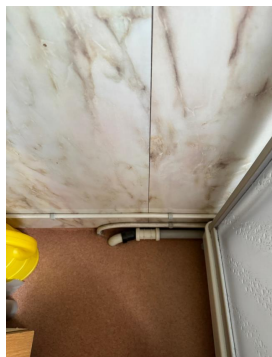
**Vurdering av avvik:**

- Våtrommet må totalrenoveres. Alle forhold med tettesjikt, våtsone, sluk m.m. må dokumenteres.

**Kostnadsestimat: 100 000 - 300 000**

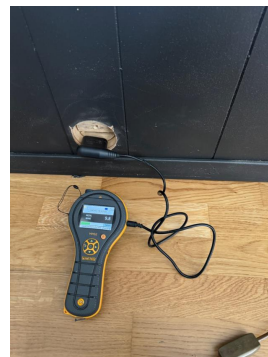
### ETASJE 1 > VASKEROM

Utført hulltaking og fuktmålinger viste bare tørre verdier

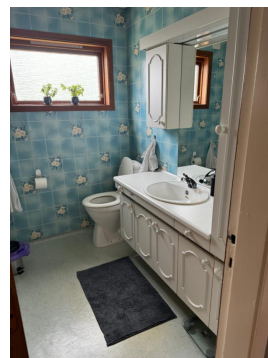
**Vurdering av avvik:**

- Våtrommet må totalrenoveres. Alle forhold med tettesjikt, våtsone, sluk m.m. må dokumenteres.

**Kostnadsestimat: 100 000 - 300 000**

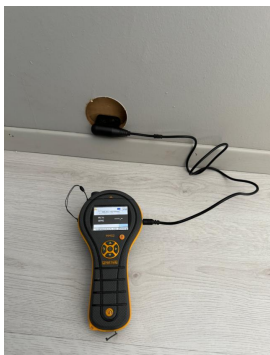
### ETASJE 1 > BAD

Utført hulltaking og fuktmålinger viste bare tørre verdier

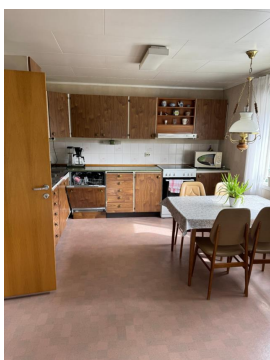
#### Vurdering av avvik:

- Det er påregnelig med utskifting/utbedringer av kjøkkeninnredningen.

**Kostnadsestimat: 100 000 - 300 000**

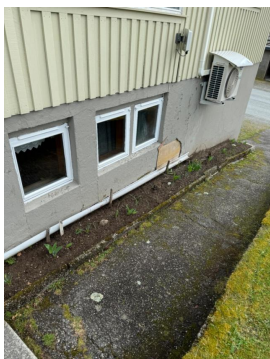
Grunnmur består av betongblokker (fra sandeid) som er pusset. Det er store sprekker i pussen.

Dette har sannsynligvis resultert i fuktinntrenging. Det ble målt høy fuktighet på innsiden av muren flere steder.

- Grunnmuren har sprekke-dannelser.

Det er veldig mye sprekker i pussen. Noen steder hele flak.

- Påviste skader må utbedres.

Hele muren må pusses på nytt

Kostnadsestimat: 50 000 - 100 000

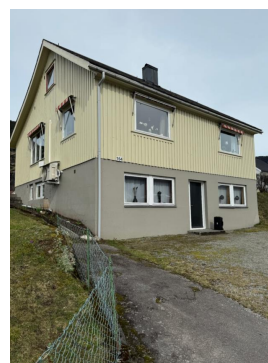
## TG 3 Forstøtningsmurer

Det er forstøtningsmur i betong langs stien opp til inngang på baksiden av boligen

- Rekkverk/annen sikring på forstøtningsmur må settes opp/utbedres.

Kostnadsestimat: Under 10 000
