# Kristian Bakkens veg 12 B 2316 HAMAR

## Tilstandsrapport Eierskifte

Boligtype: Leilighet

Byggeår: 1970

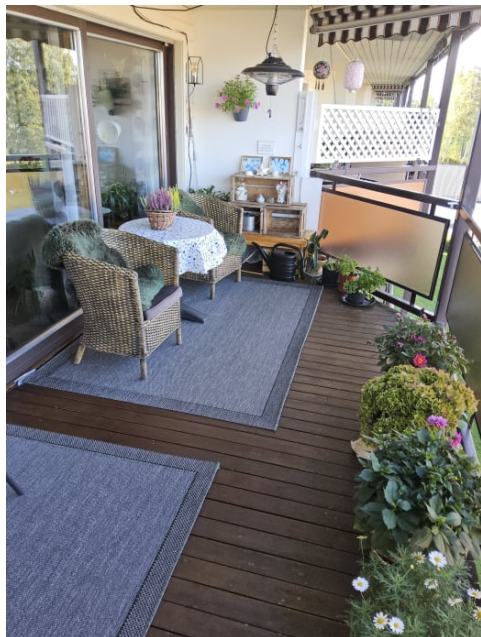
Bilde viser balkong.

Balkonger og terrasser som ligger mer enn 50 cm over terreng skal sikres med rekkverk. Rekkverket blir målt til 99 cm. og er lavere enn forskriftskravet på 100 cm.

Tettesjikt er ikke kontrollert pga. terrassebord.

For å lukke avviket må høyden på rekkverket heves til dagens krav på 100 cm.

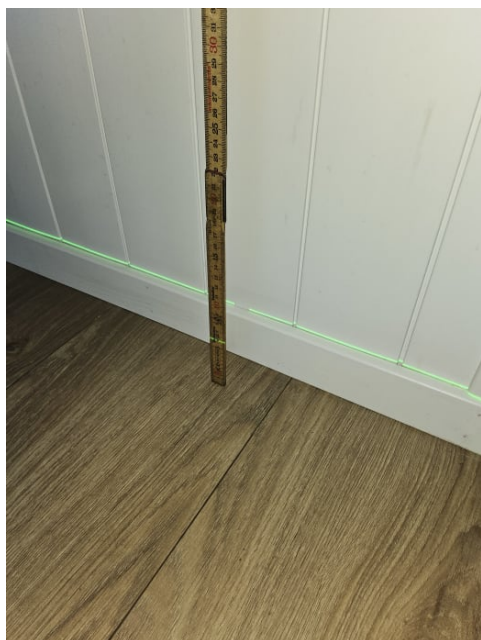
Bilde viser måling etasjeskiller.

Kontroll av etasjeskille utføres med nivelleringslaser. Det tas stikkprøver i to retninger i minst to rom per etasje der det lar seg gjøre. Det registreres skjevhet i stue, hvor forskjellen fra høyeste til laveste punkt er målt til 17 mm.

For å få tilstandsgrad 0 eller 1 må høydeforskjeller rettes opp. Det vil imidlertid sjelden være økonomisk rasjonelt som et enkeltstående tiltak i en bolig som dette. Dersom boligen en gang skal renoveres, kan man vurdere slike tiltak.

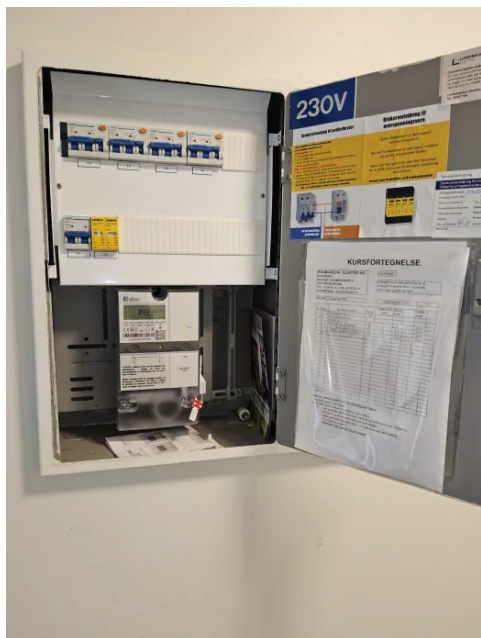
Bilde viser sikringsskap.

Det er kun fremlagt samsvarserklæring på deler av utførte arbeider på det elektriske anlegget.

Samsvarserklæring på utført arbeid bør fremskaffes, alternativt så bør det gjennomføres en utvidet el-kontroll av en elektrofaglig person og nødvendige tiltak vurderes deretter.

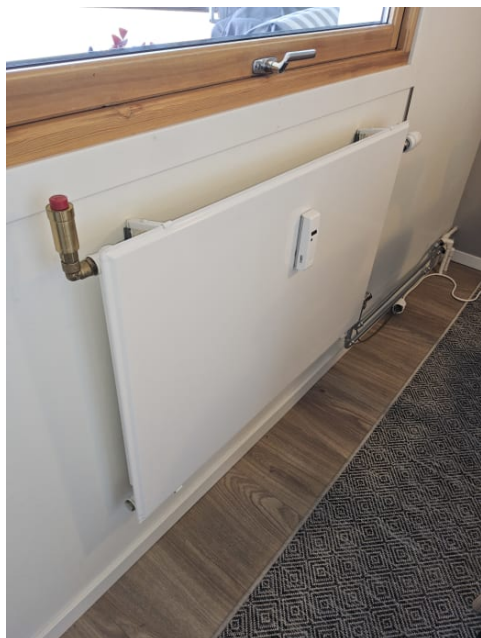
Bilde viser radiator.

Ja

Anlegget bør etterses av fagmann.

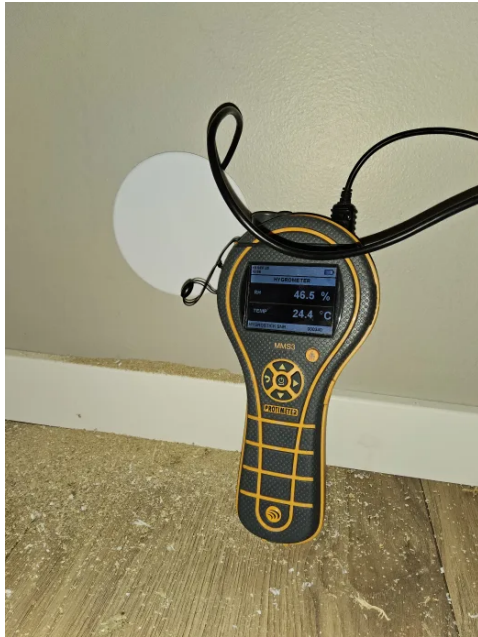
Bilde viser fuktmåling.

| Det er foretatt hulltaking med 73 mm hullbor fra tilstøtende kjøkken. Undersøkelsen viser ingen tegn til skader eller fukt i konstruksjonen. Relativ fuktighet ble målt til 46,5 prosent, ved 24,4 celsius. | |

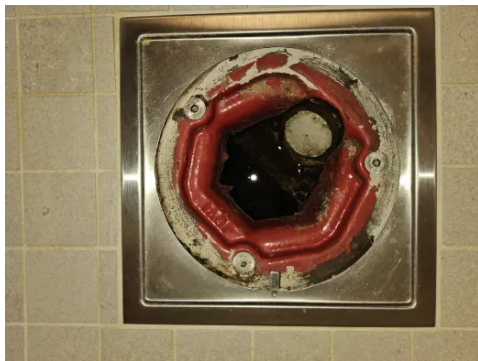
Bilde viser sluk på bad.

Selv om det er gjort oppgraderinger på våtrommet, er sluket ikke skiftet. Erfaringsmessig er dette en løsning som medfører økt fare for lekkasje/utettheter rundt sluket. TG2 er valgt for å belyse risiko, selv om synlige skader ikke er observert.

Overgang mellom sluk og membran bør holdes under oppsikt.
